WYCENA WARTO CI

Zadanie: Ocena stanu technicznego i określenie wartości rynkowej pojazdu

Rodzaj pojazdu: Samochód osobowy	VIN: T M B E E 6 N H 9 J 4 5 7 3 6 7 5
Marka: SKODA	Nr rejestracyjny: WW180YJ
Model pojazdu: Rapid Spaceback 1.6 TDI-CR MR`18 E6	Nr Info-Ekspert: 034-03866
Wersja: Ambition	Rok produkcji: 2018

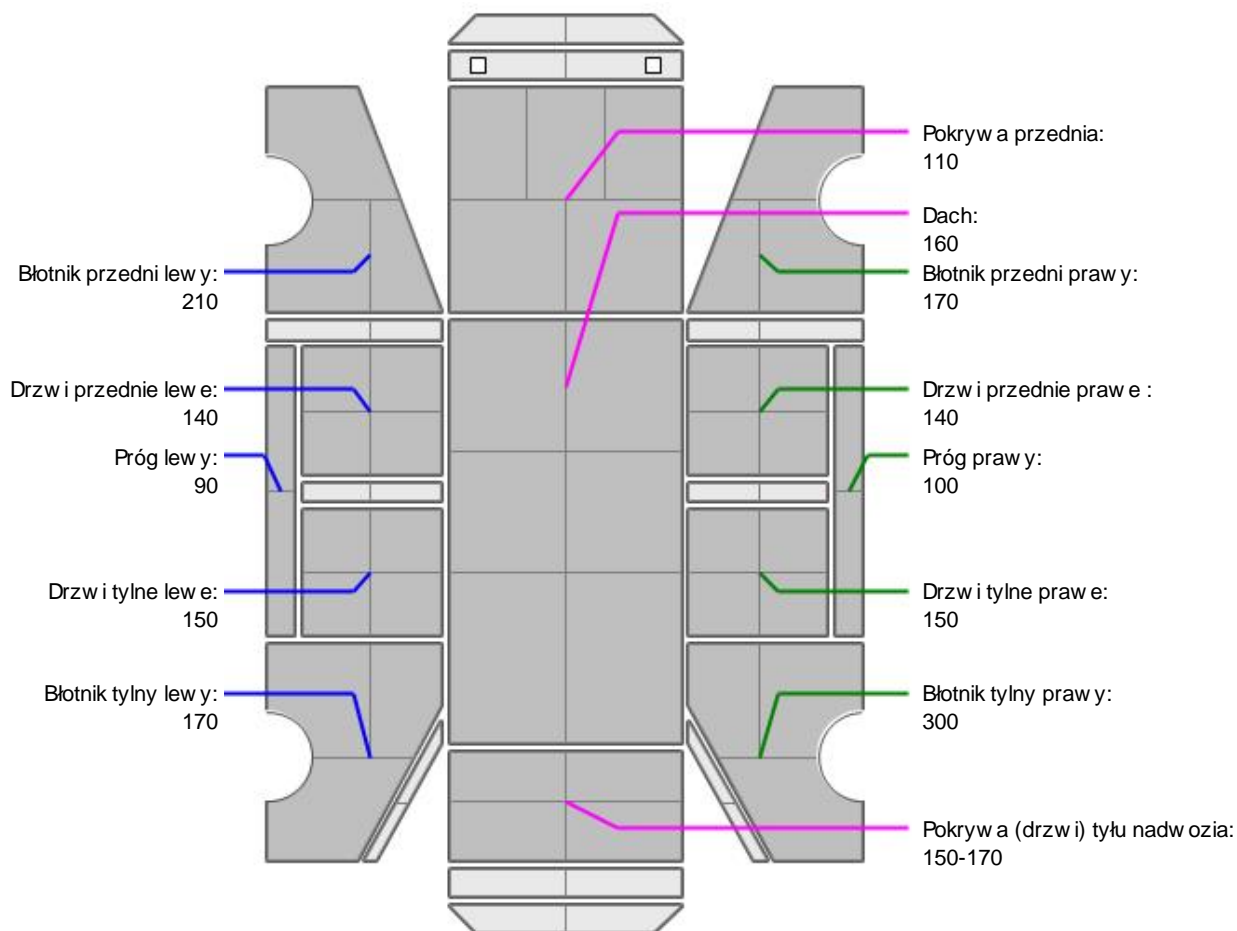
NADWOZIE – Opis powłoki lakierowej

L.p.	Nazwa elementu	L / P	Grubość powłoki [µm]	Opis
1	Pokrywa przednia		110	
2	Dach		160	
3	Błotnik przedni	L	210	
4	Próg	L	90	
5	Drzwi przednie	L	140	
6	Drzwi tylne	L	150	
7	Błotnik tylny	L	170	
8	Błotnik przedni	P	170	
9	Próg	P	100

10	Drzwi przednie	P	140	
11	Drzwi tylne	P	150	
12	Błotnik tylny	P	300	
13	Pokrywa (drzwi) tyłu nadwozia		150-170

Podane przedziały grubości powłoki lakierowej poszczególnych elementów dotyczą wyłącznie punktów pomiarowych, tj. trzech wybranych miejsc na danym elemencie nadwozia. Nie oznacza to, że w pozostałych obszarach danego elementu grubość powłoki jest jednakowa ani że nie może wykraczać poza wskazane zakresy. Pomiary wykonano urządzeniem bezdźwiękowym w posiadaniu rzeczoznawcy. Pomiar wykonany innym przyrządem może się różnić.
