Nr zlecenia: 118/04/03/2026/CarArena STANDARD

## Wycena wartości

Zadanie: Ocena stanu technicznego i określenie wartości rynkowej pojazdu

DANE IDENTYFIKACYJNE POJAZDU		Dane: [O] III-2026
Rodzaj pojazdu:	Samochód osobowy	VIN: U5YH1511ALL106615
Marka:	KIA	Nr rejestracyjny: WE1J768
Model pojazdu:	Ceed 1.0 MR`18 E6	Nr Info-Ekspert: 052-01392
Wersja:	S	Rok produkcji: 2020
Wskazanie drogomierza	143915 km	
Data pierwszej rejestracji	2020/08/05	
Data wykonania badania technicznego	2026/11/10	
Rodzaj nadwozia	hatchback 5 drzwiowy	
Dop. masa całkowita	1800 kg	
Jednostka napędowa	z zapłonem iskrowym (wtrysk)	
Pojemność / Moc silnika	998 ccm / 74kW (101KM)	
Doładowanie	Turbosp. z chłodn. powietrza	
Liczba cylindrów / Układ cylindrów / Liczba zaworów	3 / rz. dowy / 12	
Rodzaj skrzyni biegów	manualna	
Rodzaj napędu	przedni (4x2)	
Kolor powłoki lakierowej, (rodzaj lakieru)	Biały 2-warstwowy typu uni

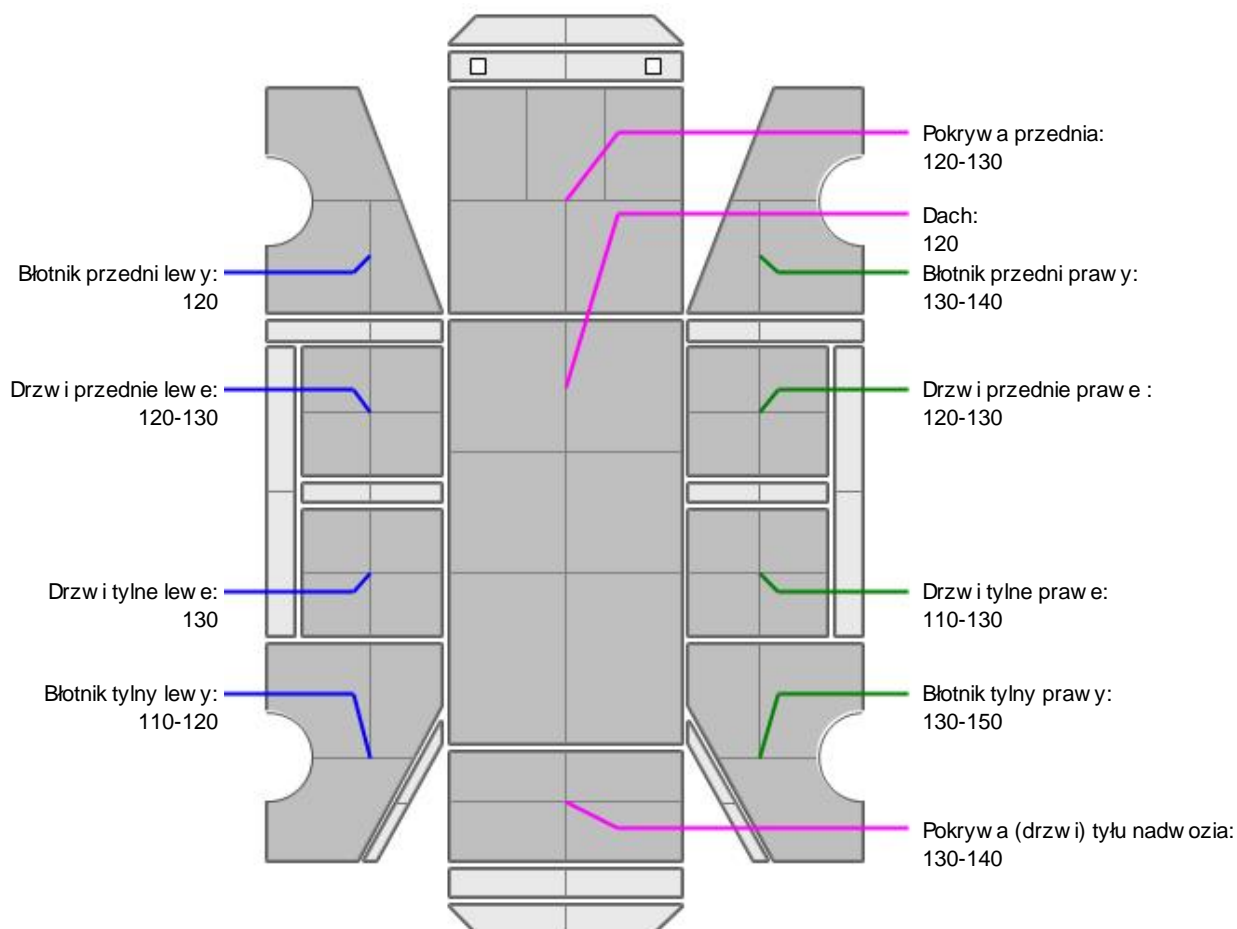
L.p.	Nazwa elementu	L / P	Grubość powłoki [µm]	Opis
1	Pokrywa przednia		120-130	
2	Dach		120	
3	Błotnik przedni	L	120	
4	Drzwi przednie	L	120-130	
5	Drzwi tylne	L	130	
6	Błotnik tylny	L	110-120	
7	Błotnik przedni	P	130-140	
8	Drzwi przednie	P	120-130	
9	Drzwi tylne	P	110-130	
10	Błotnik tylny	P	130-150	
11	Pokrywa (drzwi) tyłu nadwozia		130-140

Podane przedziały grubości powłoki lakierowej poszczególnych elementów dotyczą wyłącznie punktów pomiarowych, tj. trzech wybranych miejsc na danym elemencie nadwozia. Nie oznacza to, że w pozostałych obszarach danego elementu grubość powłoki jest jednakowa ani że nie może wykraczać poza wskazane zakresy. Pomiary wykonano urządzeniem bezdźwiękowym w posiadaniu rzeczoznawcy. Pomiar wykonany innym przyrządem może się różnić.
