## » Übersicht

| <b>Berichts-Nr:</b> | 9836060 |

| <b>Hersteller:</b> | Skoda |
| <b>Modell:</b> | Octavia |

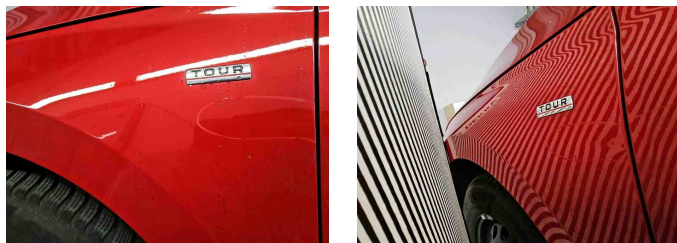
| Nr | Bauteil | Schadensbeschreibung | Reparaturempfehlung |
|---|---|---|---|
| 1 | Kotflügel vorne links | Delle(n) | Kaltdrücken |

1 - Kotflügel vorne links - Delle(n) - Kaltdrücken

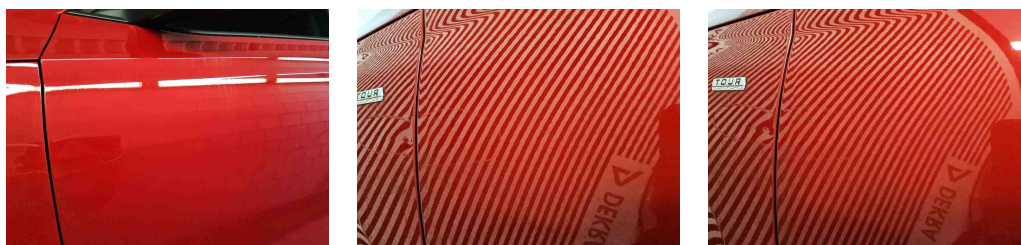
| Nr | Bauteil | Schadensbeschreibung | Reparaturempfehlung |
|---|---|---|---|
| 2 | Tür vorne links | Delle(n) | Kaltdrücken |

2 - Tür vorne links - Delle(n) - Kaltdrücken

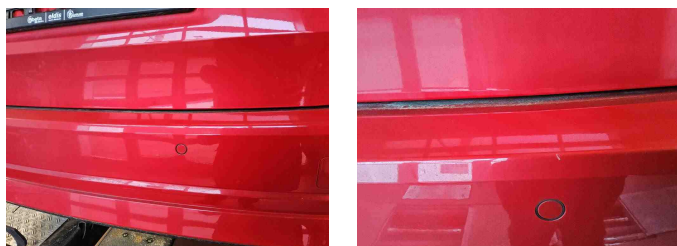
| Nr | Bauteil | Schadensbeschreibung | Reparaturempfehlung |
|---|---|---|---|
| 1 | Stoßfänger hinten | Kratzer | Akzeptabel (Gebrauchsspur) |

1 - Stoßfänger hinten - Kratzer - Akzeptabel (Gebrauchsspur)
