Nr zlecenia: 79/08/01/2026/CarArena STANDARD

## Wycena Wartości

Zadanie: Ocena stanu technicznego i określenie wartości rynkowej pojazdu

| DANE IDENTYFIKACYJNE POJAZDU | | Dane: [O] III-2026 | |
|---|---|---|---|
| Model pojazdu: | <b>530 Diesel MR`21 E6d G30</b> | Nr Info-Ekspert: | <b>003-05665</b> |

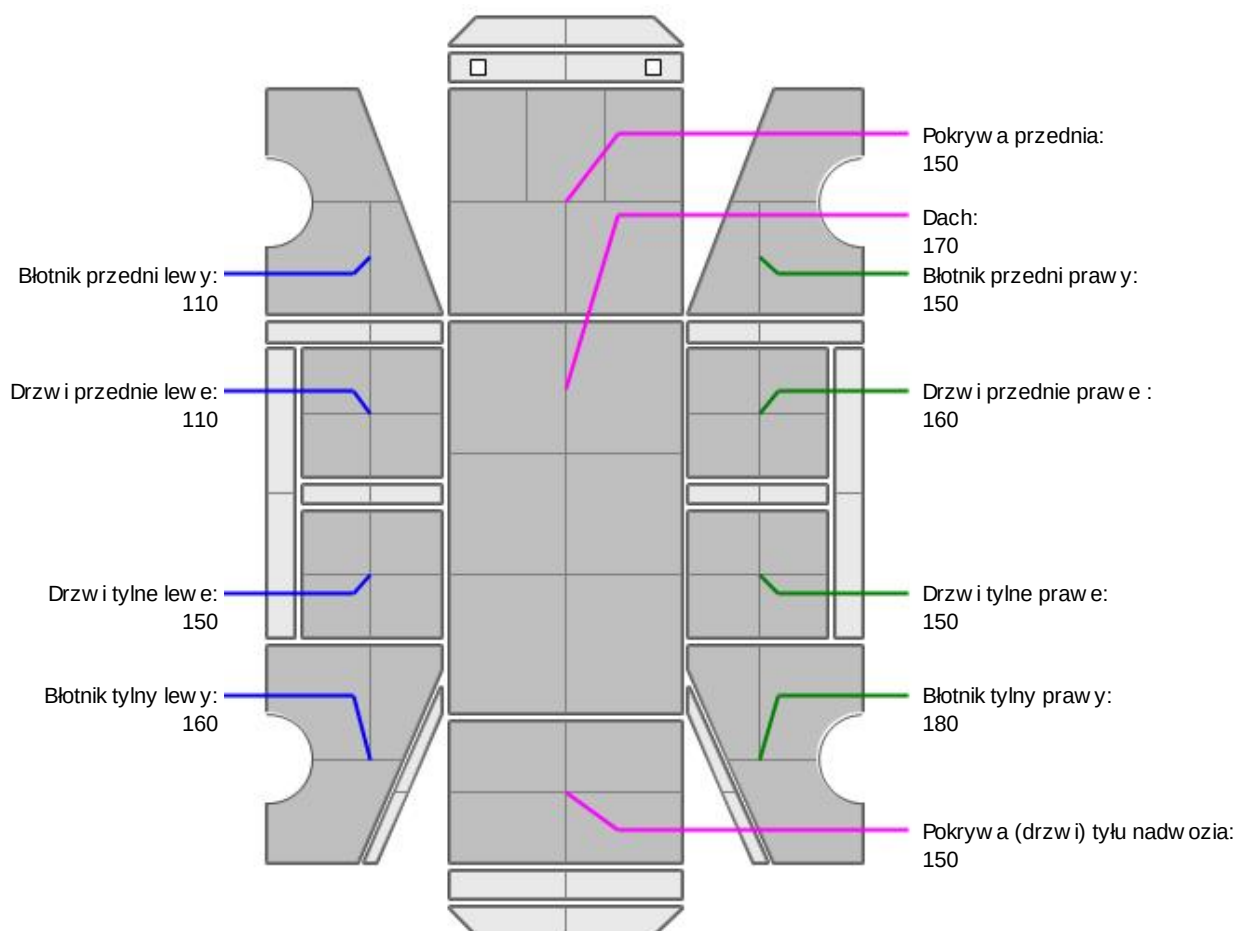
## KABINA KIEROWCY – Opis powłoki lakierowej

| L.p. | Nazwa elementu | L / P | Grubość powłoki [μm] | Opis |
| 1 | Pokrywa przednia | | 150 | |
| 2 | Dach | | 170 | |
| 3 | Błotnik przedni | L | 110 | |
| 4 | Drzwi przednie | L | 110 | |
| 5 | Drzwi tylne | L | 150 | |
| 6 | Błotnik tylny | L | 160 | |
| 7 | Błotnik przedni | P | 150 | |
| 8 | Drzwi przednie | P | 160 | |
| 9 | Drzwi tylne | P | 150 | |
| 10 | Błotnik tylny | P | 180 | |
| 11 | Pokrywa (drzwi) tyłu nadwozia | | 150 | |

Podane przedziały grubości powłoki lakierowej poszczególnych elementów dotyczą wyłącznie punktów pomiarowych, tj. trzech wybranych miejsc na danym elemencie nadwozia. Nie oznacza to, że w pozostałych obszarach danego elementu grubość powłoki jest jednakowa ani że nie może wykroczyć poza wskazane zakresy. Pomiary wykonano urządzeniem będącym w posiadaniu rzeczoznawcy. Pomiar wykonany innym przyrządem może się różnić.
