## Poglądowy Raport Stanu Technicznego

Zadanie: Ocena stanu technicznego i określenie wartości rynkowej pojazdu

| DANE IDENTYFIKACYJNE POJAZDU | | Dane: [T] I-2026 |
|---|---|---|
| Marka: | <b>SKODA</b> | Nr rejestracyjny: <b>CMG59Y7</b> |
| Model pojazdu: | <b>Karoq TSI MR`22 E6</b> | Nr Info-Ekspert: <b>034-04627</b> |

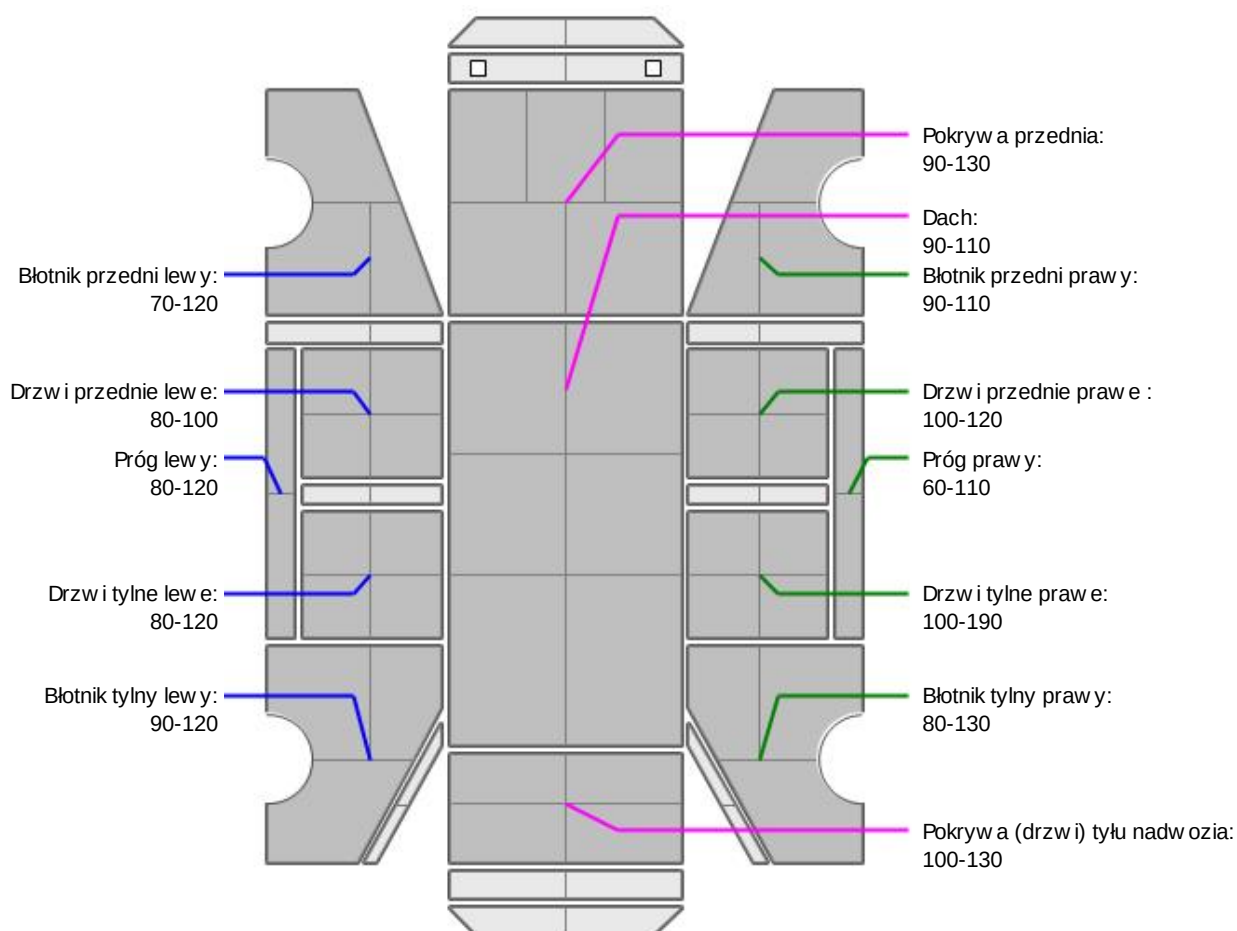
| L.p. | Nazwa elementu | L / P | Grubość powłoki [μm] | Opis |
| 1 | Pokrywa przednia | | 90-130 | |
| 2 | Dach | | 90-110 | |

| 3 | Błotnik przedni | L | 70-120 | |
| 4 | Próg | L | 80-120 | |
| 5 | Drzwi przednie | L | 80-100 | |
| 6 | Drzwi tylne | L | 80-120 | |
| 7 | Błotnik tylny | L | 90-120 | |
| 8 | Błotnik przedni | P | 90-110 | |
| 9 | Próg | P | 60-110 | |
| 10 | Drzwi przednie | P | 100-120 | |
| 11 | Drzwi tylne | P | 100-190 | |
| 12 | Błotnik tylny | P | 80-130 | |
| 13 | Pokrywa (drzwi) tyłu nadwozia | | 100-130 | |

Podane przedziały grubości powłoki lakierowej, dotyczą punktów pomiarowych. Nie mogą być traktowane jako gwarancja, że grubość powłoki lakierowej w innych punktach nie wykracza poza te przedziały. Pomiar powłoki lakierowej został wykonany urządzeniem będącym w posiadaniu rzeczoznawcy. Pomiar wykonany innym przyrządem może się różnić.
