## Poglądowy Raport Stanu Technicznego

Zadanie: Ocena stanu technicznego i określenie wartości rynkowej pojazdu

| DANE IDENTYFIKACYJNE POJAZDU | | Dane: [T] III-2026 |
|---|---|---|
| Marka: | <b>SKODA</b> | Nr rejestracyjny: <b>CMG4732A</b> |
| Model pojazdu: | <b>Karoq TSI MR`17 E6</b> | Nr Info-Ekspert: <b>034-04171</b> |

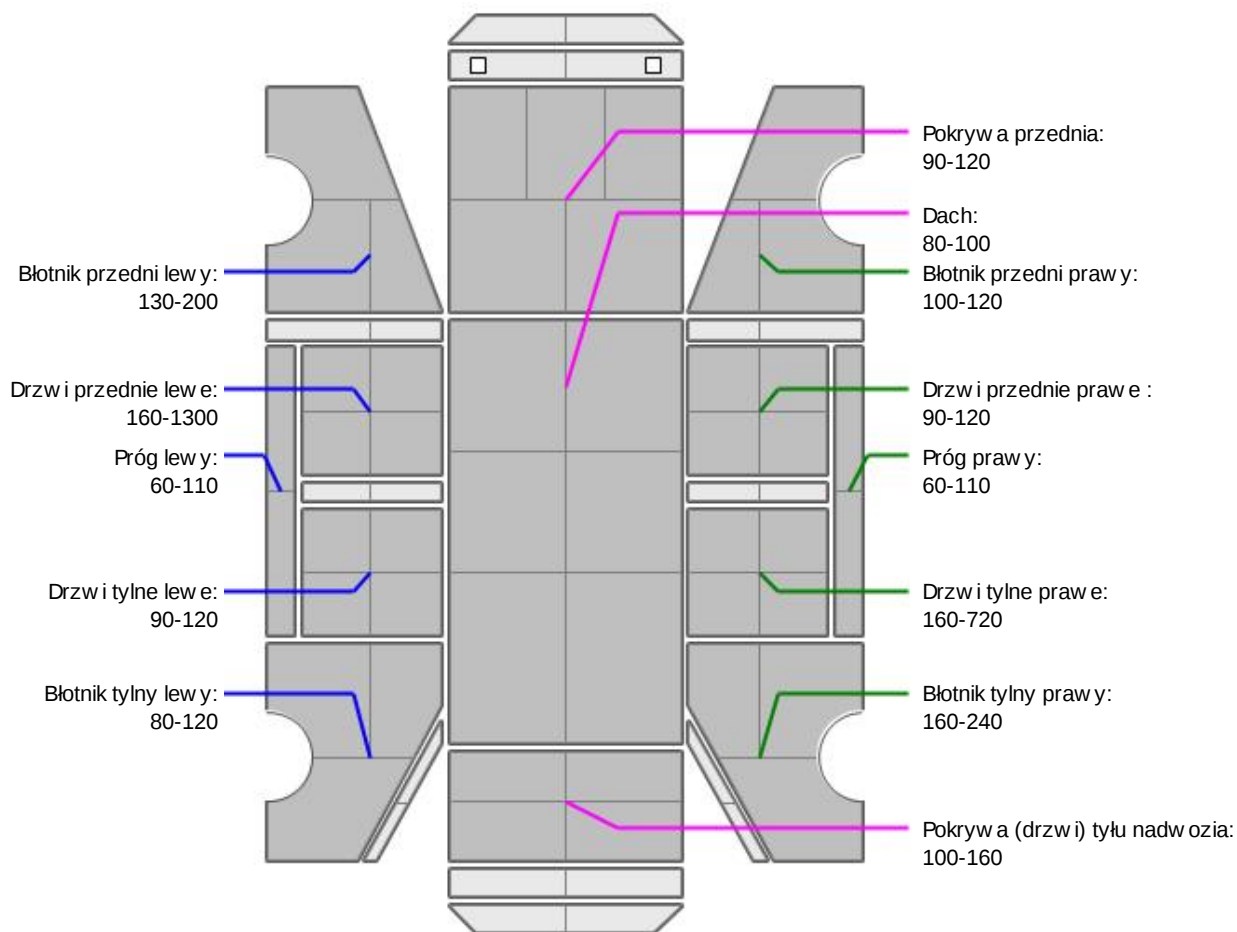
**NADWOZIE – Opis powłoki lakierowej**

| L.p. | Nazwa elementu | L / P | Grubość powłoki [μm] | Opis |
| 1 | Pokrywa przednia | | 90-120 | |
| 2 | Dach | | 80-100 | |
| 3 | Błotnik przedni | L | 130-200 | |
| 4 | Próg | L | 60-110 | |
| 5 | Drzwi przednie | L | 160-1300 | |
| 6 | Drzwi tylne | L | 90-120 | |
| 7 | Błotnik tylny | L | 80-120 | |
| 8 | Błotnik przedni | P | 100-120 | |
| 9 | Próg | P | 60-110 | |
| 10 | Drzwi przednie | P | 90-120 | |
| 11 | Drzwi tylne | P | 160-720 | |
| 12 | Błotnik tylny | P | 160-240 | |
| 13 | Pokrywa (drzwi) tyłu nadwozia | | 100-160 | |

Podane przedziały grubości powłoki lakierowej, dotyczą punktów pomiarowych. Nie mogą być traktowane jako gwarancja, że grubość powłoki lakierowej w innych punktach nie wykracza poza te przedziały. Pomiar powłoki lakierowej został wykonany urządzeniem będącym w posiadaniu rzeczoznawcy. Pomiar wykonany innym przyrządem może się różnić.
