Nr zlecenia: 35/03/03/2026

## Wycena wartości

Zadanie: Ocena stanu technicznego i określenie wartości rynkowej pojazdu

| DANE IDENTYFIKACYJNE POJAZDU | | Dane: [D] III-2026 | |
|---|---|---|---|
| Model pojazdu: | Jumper 35 2.2 BlueHDi MR`14 E6.2 3.5t | Nr Info-Ekspert: | 008-04311 |

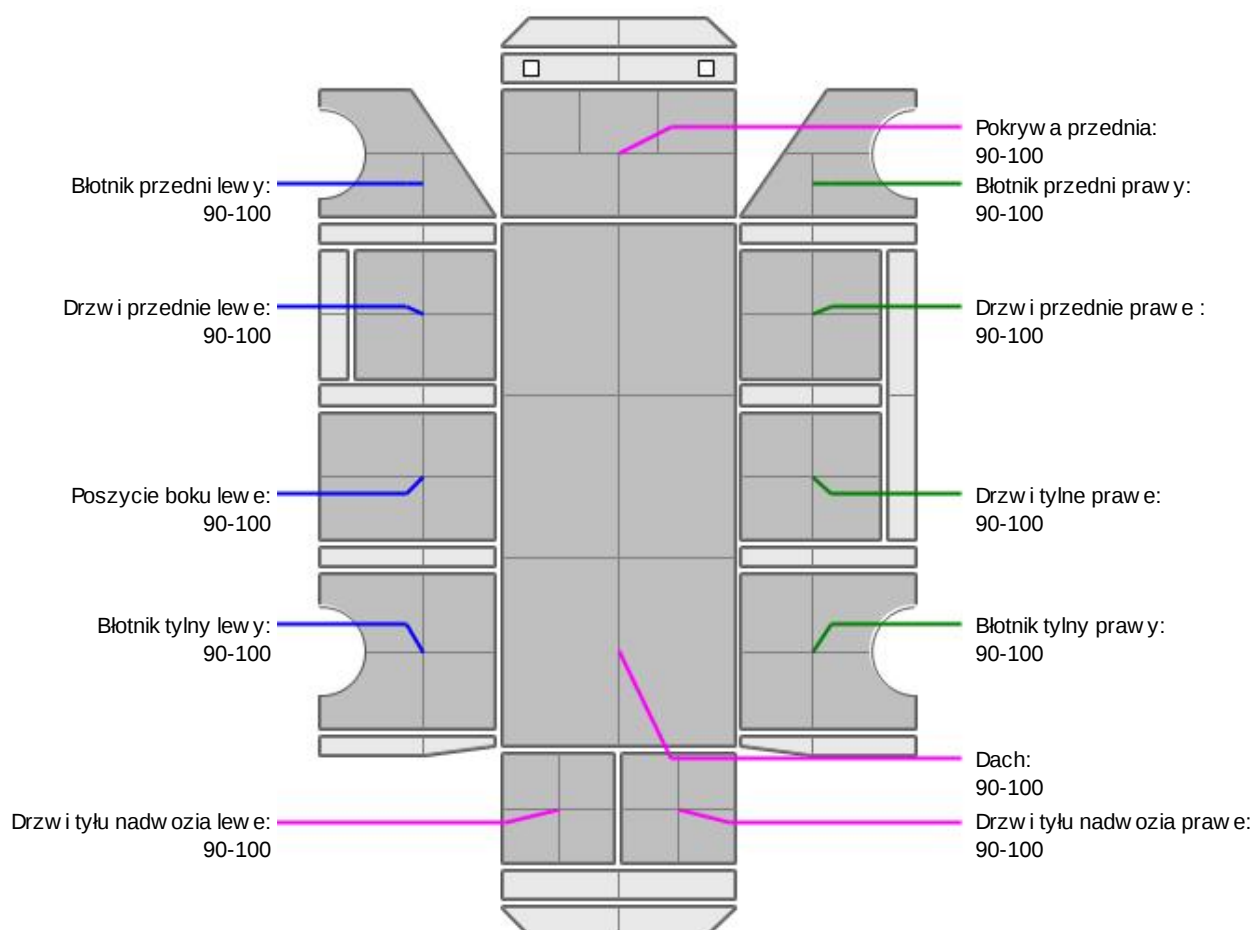
| L.p. | Nazwa elementu | L / P | Grubość powłoki [μm] | Opis |
| 1 | Pokrywa przednia | | 90-100 | |
| 2 | Dach | | 90-100 | |
| 3 | Błotnik przedni | L | 90-100 | |
| 4 | Drzwi przednie | L | 90-100 | |
| 5 | Poszycie boku | L | 90-100 | |

| 6 | Błotnik tylny | L | 90-100 | |
| 7 | Drzwi tyłu nadwozia | | 90-100 | |
| 8 | Błotnik przedni | P | 90-100 | |
| 9 | Drzwi przednie | P | 90-100 | |
| 10 | Drzwi tylne | P | 90-100 | |
| 11 | Błotnik tylny | P | 90-100 | |
| 12 | Drzwi tyłu nadwozia | | 90-100 | |

Podane przedziały grubości powłoki lakierowej poszczególnych elementów dotyczą wyłącznie punktów pomiarowych, tj. trzech wybranych miejsc na danym elemencie nadwozia. Nie oznacza to, że w pozostałych obszarach danego elementu grubość powłoki jest jednakowa ani że nie może wykroczyć poza wskazane zakresy. Pomiary wykonano urządzeniem będącym w posiadaniu rzeczoznawcy. Pomiar wykonany innym przyrządem może się różnić.
