## Poglądowy Raport Stanu Technicznego

Zadanie: Ocena stanu technicznego i określenie wartości rynkowej pojazdu

| DANE IDENTYFIKACYJNE POJAZDU (*) | | Dane: [O] XII-2025 | |
|---|---|---|---|
| Marka: | SKODA | Nr rejestracyjny: | CMG4743A |
| Model pojazdu: | Superb III 1.5 TSI MR`20 E6d | Nr Info-Ekspert: | 034-04322 |

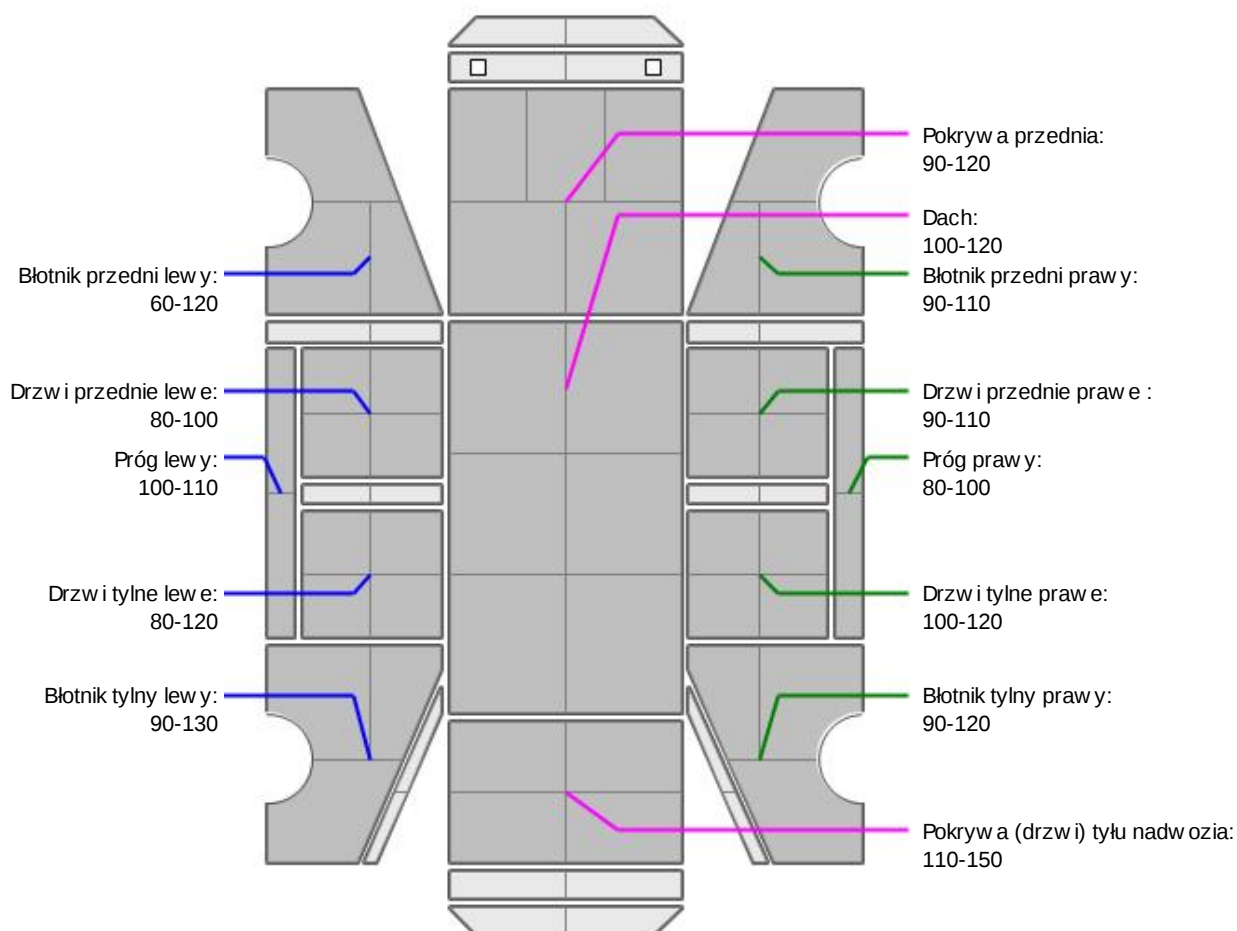
**KABINA KIEROWCY – Opis powłoki lakierowej**

| L.p. | Nazwa elementu | L / P | Grubość powłoki [μm] | Opis |
| 1 | Pokrywa przednia | | 90-120 | |
| 2 | Dach | | 100-120 | |
| 3 | Błotnik przedni | L | 60-120 | |
| 4 | Próg | L | 100-110 | |
| 5 | Drzwi przednie | L | 80-100 | |
| 6 | Drzwi tylne | L | 80-120 | |
| 7 | Błotnik tylny | L | 90-130 | |
| 8 | Błotnik przedni | P | 90-110 | |
| 9 | Próg | P | 80-100 | |
| 10 | Drzwi przednie | P | 90-110 | |
| 11 | Drzwi tylne | P | 100-120 | |
| 12 | Błotnik tylny | P | 90-120 | |
| 13 | Pokrywa (drzwi) tyłu nadwozia | | 110-150 | |

Podane przedziały grubości powłoki lakierowej, dotyczą punktów pomiarowych. Nie mogą być traktowane jako gwarancja, że grubość powłoki lakierowej w innych punktach nie wykracza poza te przedziały. Pomiar powłoki lakierowej został wykonany urządzeniem będącym w posiadaniu rzeczoznawcy. Pomiar wykonany innym przyrządem może się różnić.
