Nr zlecenia: 09/16/03/2026/CarArena STANDARD

## Wycena wartości

Zadanie: Ocena stanu technicznego i określenie wartości rynkowej pojazdu

| DANE IDENTYFIKACYJNE POJAZDU | | Dane: [O] III-2026 | |
|---|---|---|---|
| Model pojazdu: | V 250 d MR`14 E6 447 | Nr Info-Ekspert: | 022-08120 |

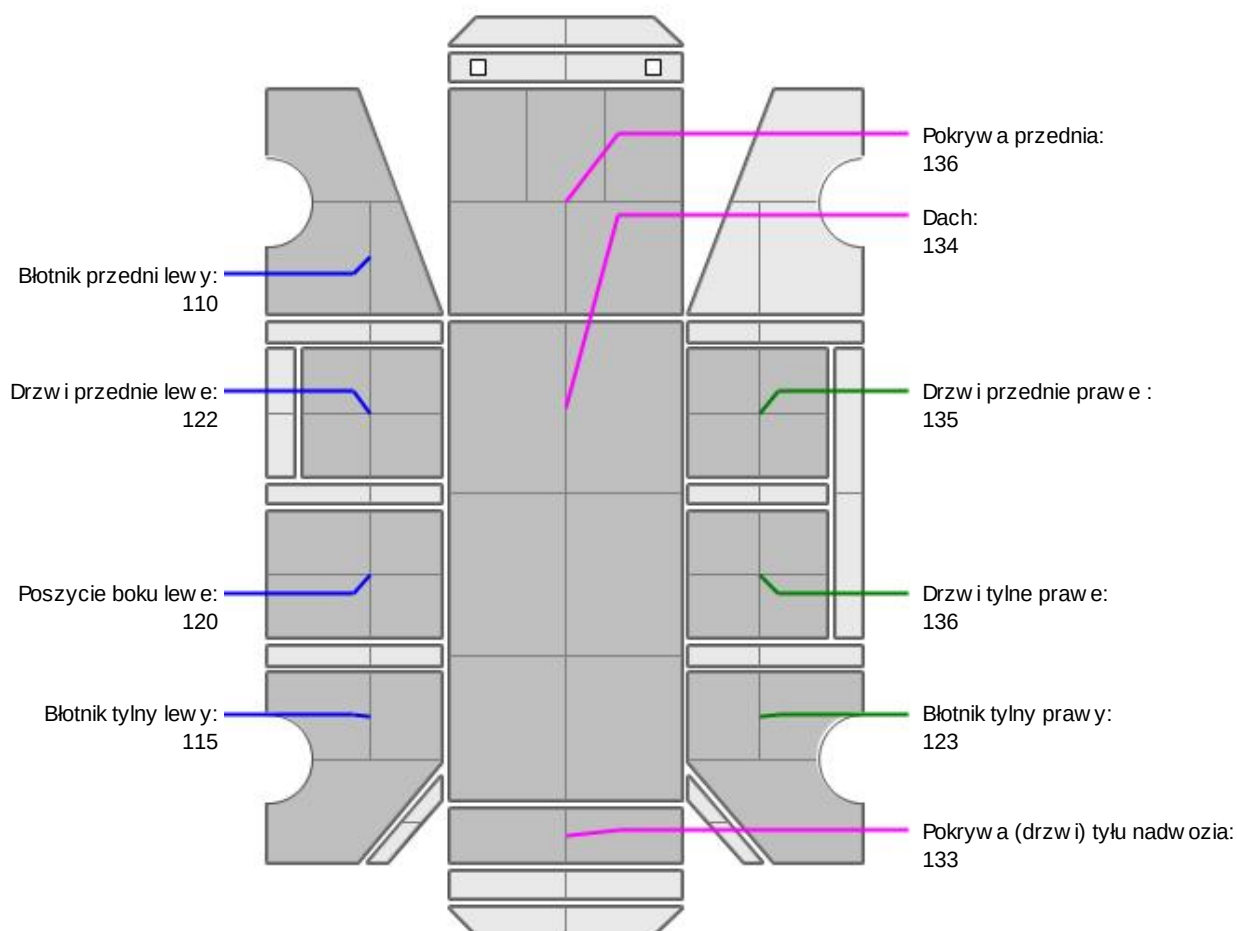
| L.p. | Nazwa elementu | L / P | Grubość powłoki [μm] | Opis |

Podane przedziały grubości powłoki lakierowej poszczególnych elementów dotyczą wyłącznie punktów pomiarowych, tj. trzech wybranych miejsc na danym elemencie nadwozia. Nie oznacza to, że w pozostałych obszarach danego elementu grubość powłoki jest jednakowa ani że nie może wykroczyć poza wskazane zakresy. Pomiary wykonano urządzeniem będącym w posiadaniu rzeczoznawcy. Pomiar wykonany innym przyrządem może się różnić.
