Nr zlecenia: 93/27/02/2026/STELLANTIS Dawro

## Wycena wartości

Zadanie: Ocena stanu technicznego i określenie wartości rynkowej pojazdu

| DANE IDENTYFIKACYJNE POJAZDU | | Dane: [T] III-2026 | |
|---|---|---|---|
| Marka: | JEEP | Nr rejestracyjny: | FZ3072V |

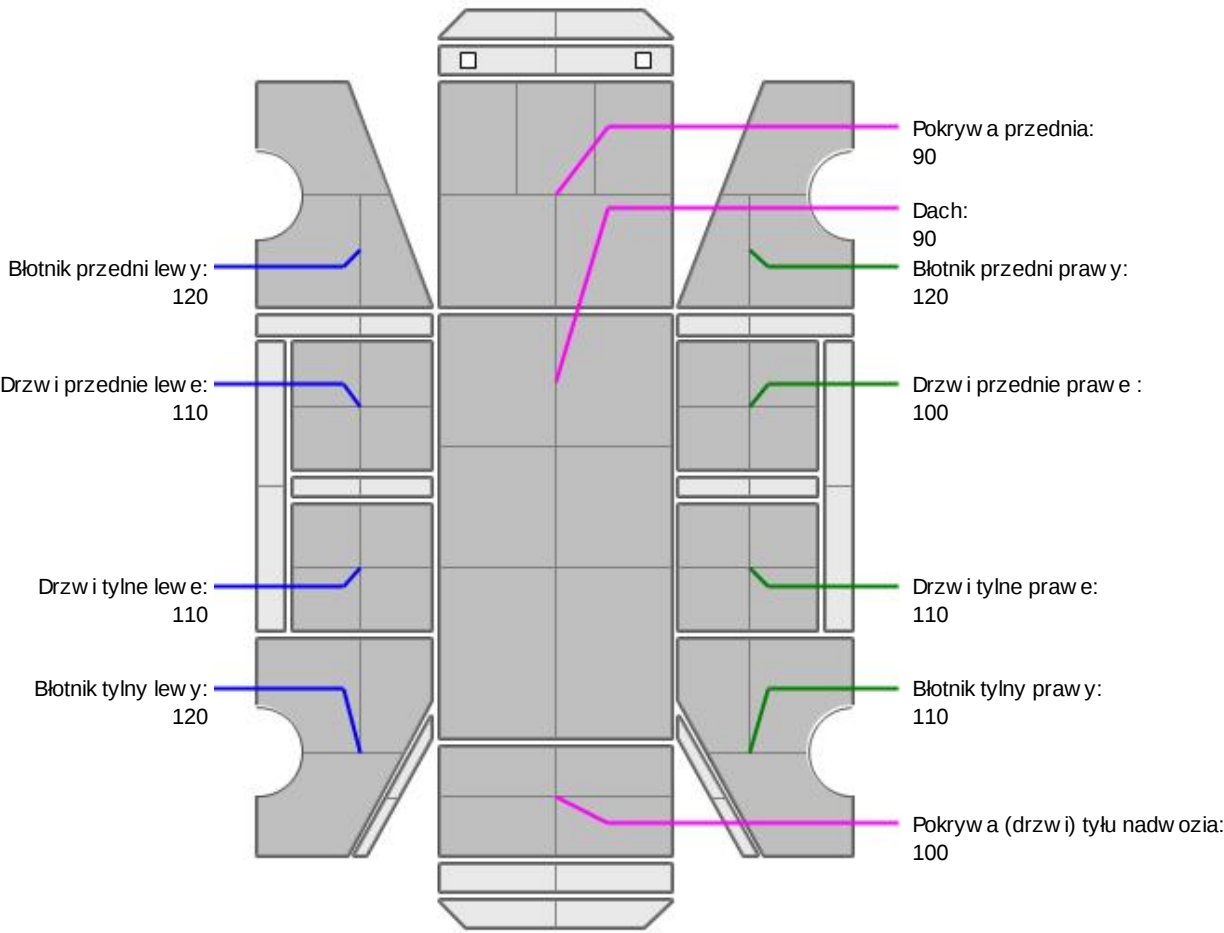
NADWOZIE – Opis powłoki lakierowej

| L.p. | Nazwa elementu | L / P | Grubość powłoki [µm] | Opis |
| 1 | Pokrywa przednia | | 90 | |
| 2 | Dach | | 90 | |
| 3 | Błotnik przedni | L | 120 | |
| 4 | Drzwi przednie | L | 110 | |
| 5 | Drzwi tylne | L | 110 | |
| 6 | Błotnik tylny | L | 120 | |
| 7 | Błotnik przedni | P | 120 | |
| 8 | Drzwi przednie | P | 100 | |
| 9 | Drzwi tylne | P | 110 | |

| 10 | Błotnik tylny | P | 110 | |
| 11 | Pokrywa (drzwi) tyłu nadwozia | | 100 | |

Podane przedziały grubości powłoki lakierowej poszczególnych elementów dotyczą wyłącznie punktów pomiarowych, tj. trzech wybranych miejsc na danym elemencie nadwozia. Nie oznacza to, że w pozostałych obszarach danego elementu grubość powłoki jest jednakowa ani że nie może wykaczać poza wskazane zakresy. Pomiary wykonano urządzeniem będącym w posiadaniu rzeczoznawcy. Pomiar wykonany innym przyrządem może się różnić.
