## WYCENA WARTOŚCI

Zadanie: Ocena stanu technicznego i określenie wartości rynkowej pojazdu

| DANE IDENTYFIKACYJNE POJAZDU | | Dane: [O] III-2026 |
|---|---|---|
| Marka: | CITROËN | Nr rejestracyjny: EL6GT85 |
| Model pojazdu: | C3 IV 1.2 12V PureTech MR`20 E6.3/4 | Nr Info-Ekspert: 008-04388 |

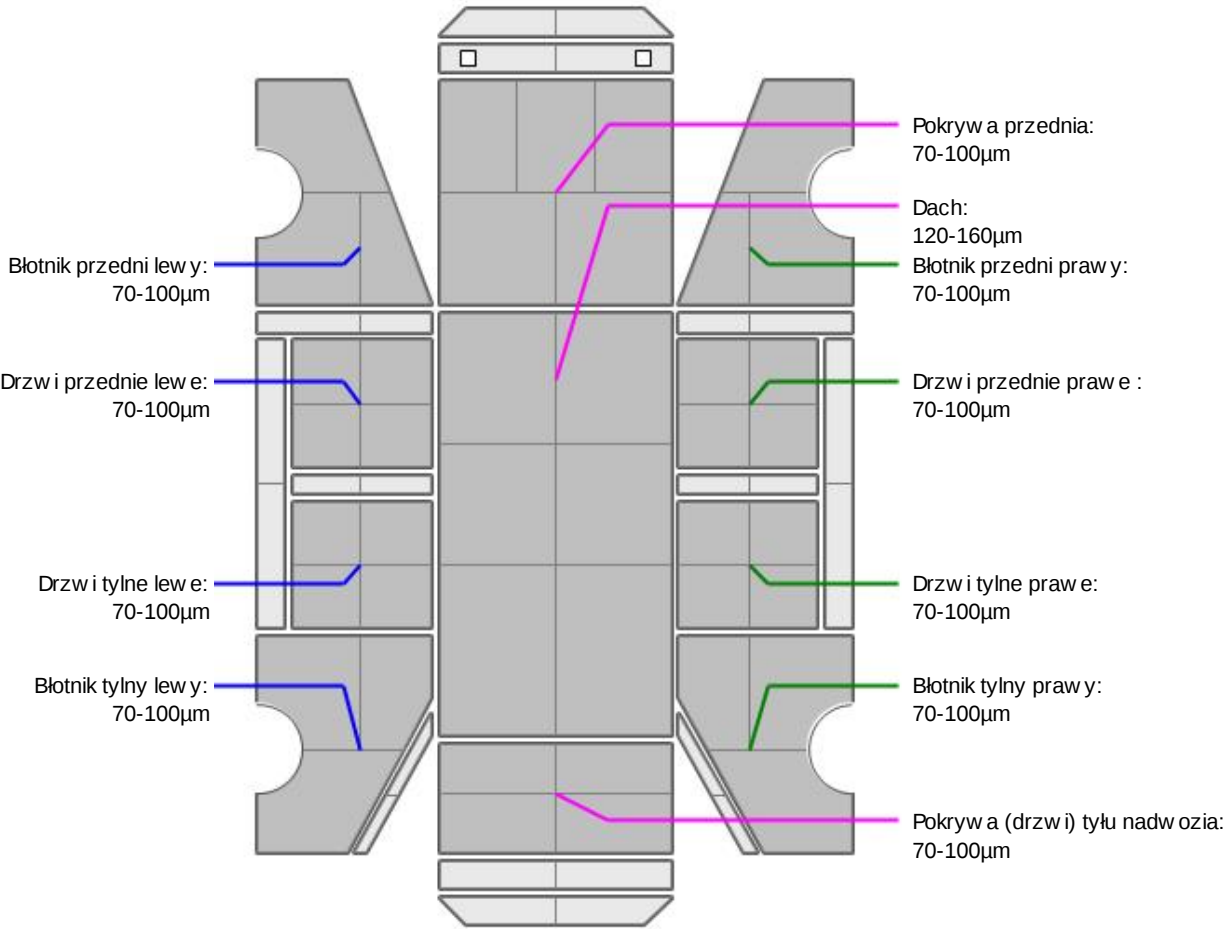
**NADWOZIE – Opis powłoki lakierowej**

| L.p. | Nazwa elementu | L / P | Grubość powłoki [µm] | Opis |
| 1 | Pokrywa przednia | | 70-100µm | |
| 2 | Dach | | 120-160µm | |

| 3 | Błotnik przedni | L | 70-100µm | |
| 4 | Drzwi przednie | L | 70-100µm | |
| 5 | Drzwi tylne | L | 70-100µm | |
| 6 | Błotnik tylny | L | 70-100µm | |
| 7 | Błotnik przedni | P | 70-100µm | |
| 8 | Drzwi przednie | P | 70-100µm | |
| 9 | Drzwi tylne | P | 70-100µm | |
| 10 | Błotnik tylny | P | 70-100µm | |
| 11 | Pokrywa (drzwi) tyłu nadwozia | | 70-100µm | |

Podane przedziały grubości powłoki lakierowej poszczególnych elementów dotyczą wyłącznie punktów pomiarowych, tj. trzech wybranych miejsc na danym elemencie nadwozia. Nie oznacza to, że w pozostałych obszarach danego elementu grubość powłoki jest jednakowa ani że nie może wykroczać poza wskazane zakresy. Pomiary wykonano urządzeniem będącym w posiadaniu rzeczoznawcy. Pomiar wykonany innym przyrządem może się różnić.
