## WYCENA WARTOŚCI

Zadanie: Ocena stanu technicznego i określenie wartości rynkowej pojazdu

| DANE IDENTYFIKACYJNE POJAZDU | | Dane: [T] III-2026 | |
|---|---|---|---|
| Rodzaj pojazdu: | Samochód terenowy | VIN: | W0V7D9EB7R4175388 |
| Marka: | OPEL | Nr rejestracyjny: | KK0906H |

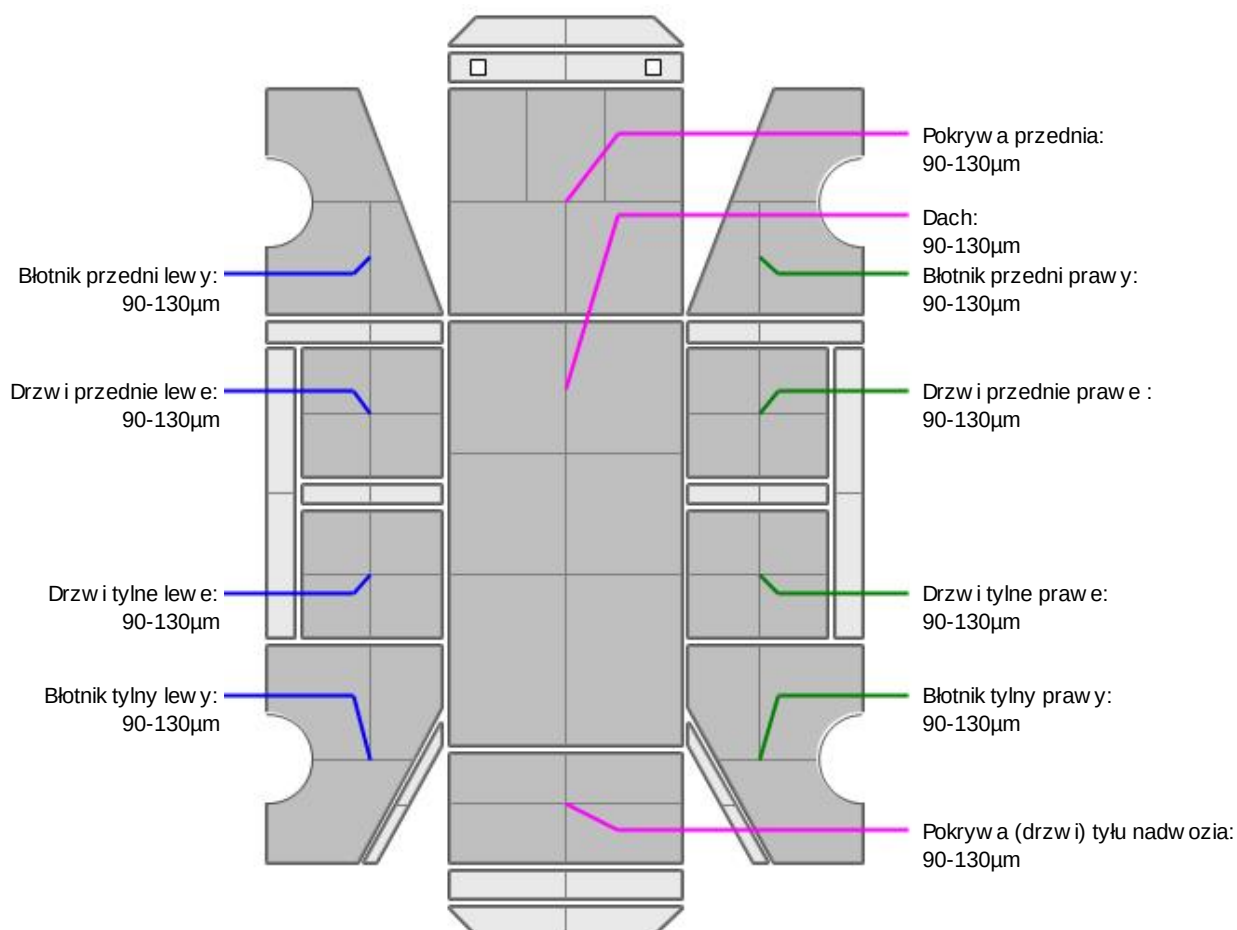
| L.p. | Nazwa elementu | L / P | Grubość powłoki [µm] | Opis |

Podane przedziały grubości powłoki lakierowej poszczególnych elementów dotyczą wyłącznie punktów pomiarowych, tj. trzech wybranych miejsc na danym elemencie nadwozia. Nie oznacza to, że w pozostałych obszarach danego elementu grubość powłoki jest jednakowa ani że nie może wykroczyć poza wskazane zakresy. Pomiary wykonano urządzeniem będącym w posiadaniu rzeczoznawcy. Pomiar wykonany innym przyrządem może się różnić.
