Nr zlecenia: 47/10/02/2026/STELLANTIS Dawro

## WYCENA WARTOŚCI

Zadanie: Ocena stanu technicznego i określenie wartości rynkowej pojazdu

| DANE IDENTYFIKACYJNE POJAZDU | | Dane: [T] II-2026 | |
|---|---|---|---|
| Marka: | PEUGEOT | Nr rejestracyjny: | KTA2770H |

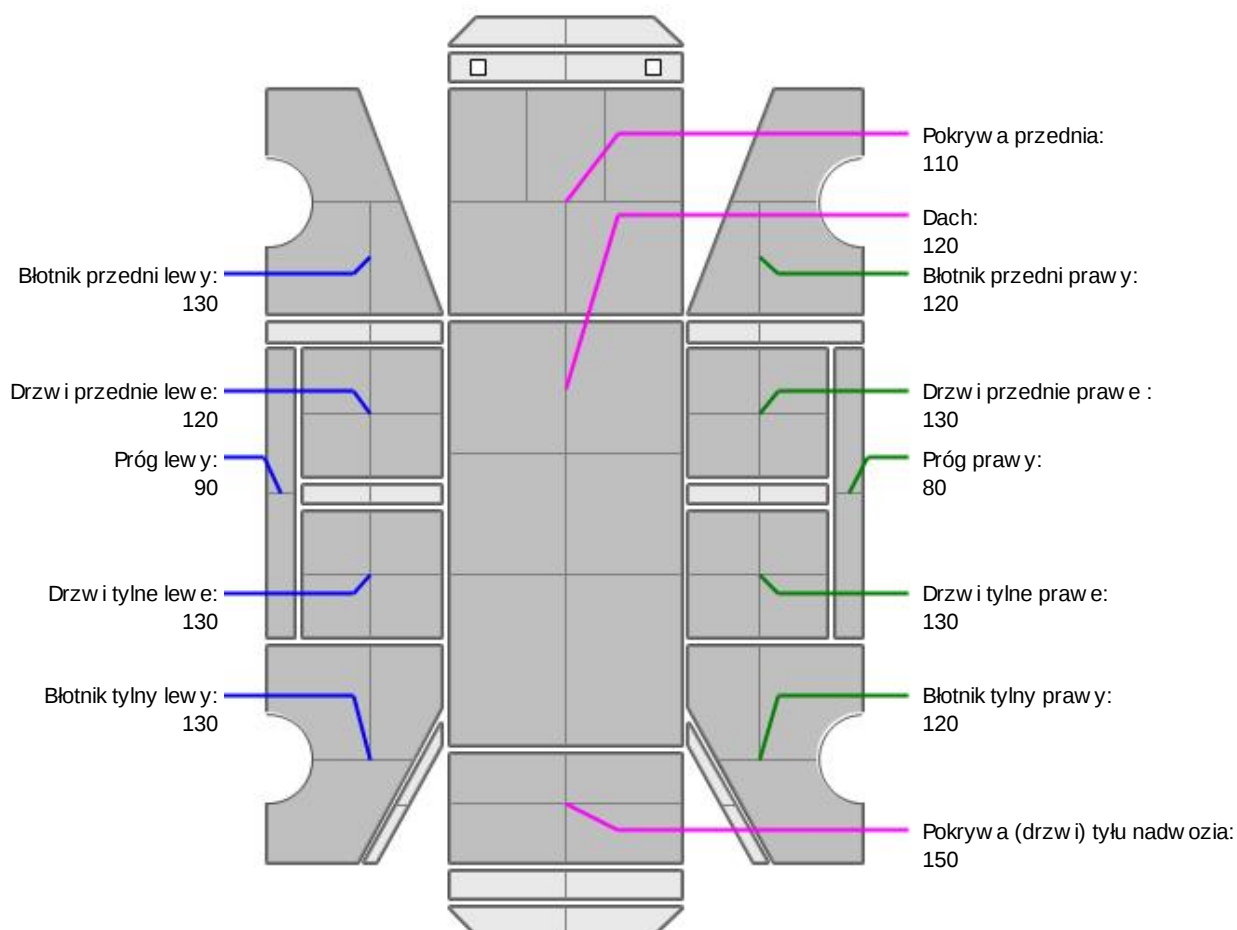
## NADWOZIE – Opis powłoki lakierowej

| L.p. | Nazwa elementu | L / P | Grubość powłoki [µm] | Opis |
| 1 | Pokrywa przednia | | 110 | |
| 2 | Dach | | 120 | |
| 3 | Błotnik przedni | L | 130 | |
| 4 | Próg | L | 90 | |
| 5 | Drzwi przednie | L | 120 | |
| 6 | Drzwi tylne | L | 130 | |
| 7 | Błotnik tylny | L | 130 | |
| 8 | Błotnik przedni | P | 120 | |
| 9 | Próg | P | 80 | |
| 10 | Drzwi przednie | P | 130 | |
| 11 | Drzwi tylne | P | 130 | |
| 12 | Błotnik tylny | P | 120 | |
| 13 | Pokrywa (drzwi) tyłu nadwozia | | 150 | |

Podane przedziały grubości powłoki lakierowej poszczególnych elementów dotyczą wyłącznie punktów pomiarowych, tj. trzech wybranych miejsc na danym elemencie nadwozia. Nie oznacza to, że w pozostałych obszarach danego elementu grubość powłoki jest jednakowa ani że nie może wykroczyć poza wskazane zakresy. Pomiary wykonano urządzeniem będącym w posiadaniu rzeczoznawcy. Pomiar wykonany innym przyrządem może się różnić.
