Nr zlecenia: 111/06/03/2026/STELLANTIS CarArena

## WYCENA WARTOŚCI

Zadanie: Ocena stanu technicznego i określenie wartości rynkowej pojazdu

| DANE IDENTYFIKACYJNE POJAZDU | | Dane: [D] III-2026 | |
|---|---|---|---|
| Marka: | PEUGEOT | Nr rejestracyjny: | ZS413RG |

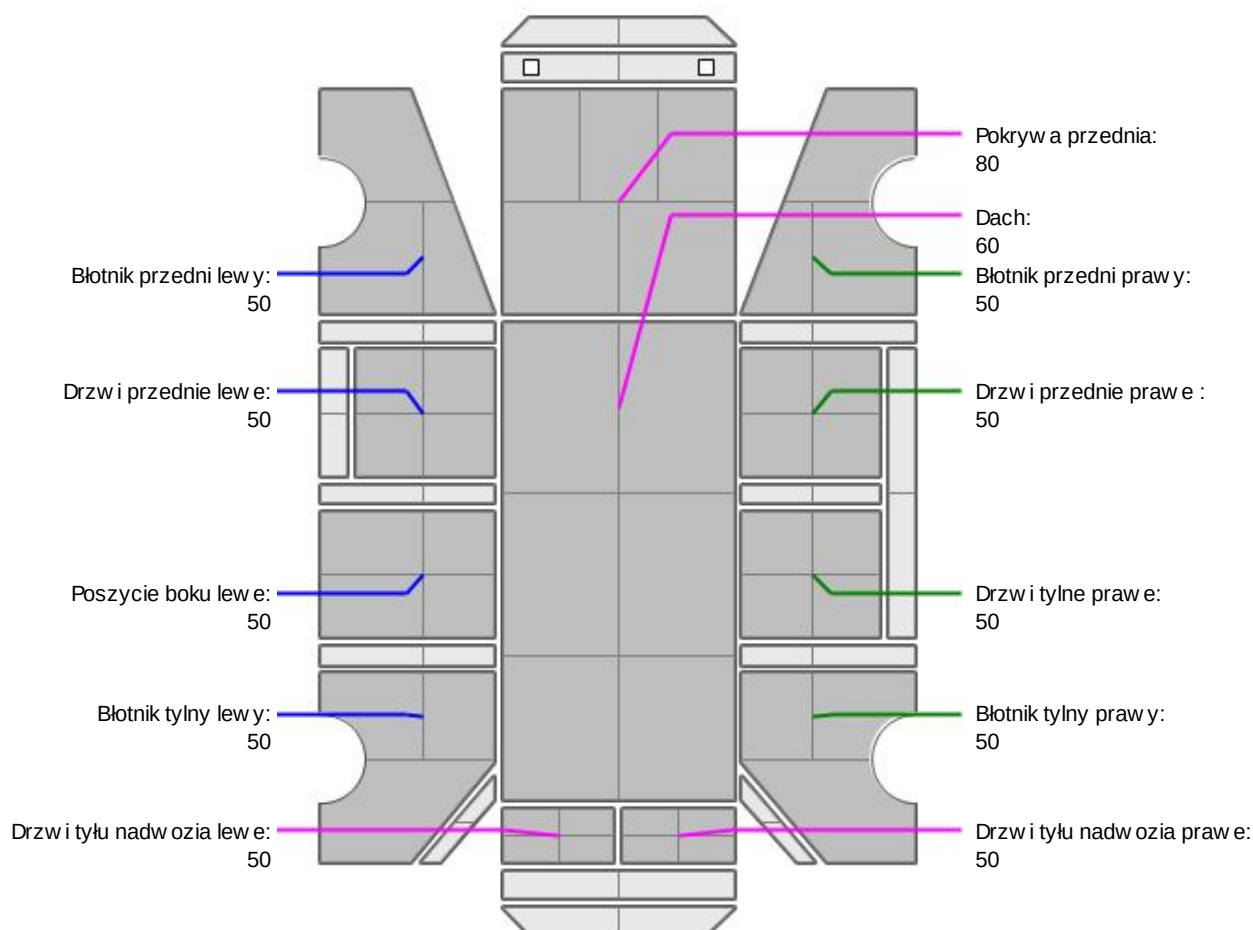
**NADWOZIE – Opis powłoki lakierowej**

| L.p. | Nazwa elementu | L / P | Grubość powłoki<br>[μm] | Opis |
| 1 | Pokrywa przednia | | 80 | |
| 2 | Dach | | 60 | |
| 3 | Błotnik przedni | L | 50 | |
| 4 | Drzwi przednie | L | 50 | |
| 5 | Poszycie boku | L | 50 | |
| 6 | Błotnik tylny | L | 50 | |
| 7 | Drzwi tyłu nadwozia | | 50 | |
| 8 | Błotnik przedni | P | 50 | |
| 9 | Drzwi przednie | P | 50 | |
| 10 | Drzwi tylne | P | 50 | |
| 11 | Błotnik tylny | P | 50 | |
| 12 | Drzwi tyłu nadwozia | | 50 | |

Podane przedziały grubości powłoki lakierowej poszczególnych elementów dotyczą wyłącznie punktów pomiarowych, tj. trzech wybranych miejsc na danym elemencie nadwozia. Nie oznaczają to, że w pozostałych obszarach danego elementu grubość powłoki jest jednakowa ani że nie może wykroczyć poza wskazane zakresy. Pomiary wykonano urządzeniem będącym w posiadaniu rzeczoznawcy. Pomiar wykonany innym przyrządem może się różnić.
