## WYCENA WARTOŚCI

Zadanie: Ocena stanu technicznego i określenie wartości rynkowej pojazdu

| DANE IDENTYFIKACYJNE POJAZDU | | Dane: [O] I-2026 |
|---|---|---|
| Rodzaj pojazdu: | Samochód osobowy | VIN: Z F A C F 1 B J X P J H 8 3 0 5 7 |
| Marka: | FIAT | Nr rejestracyjny: PZ4H586 |

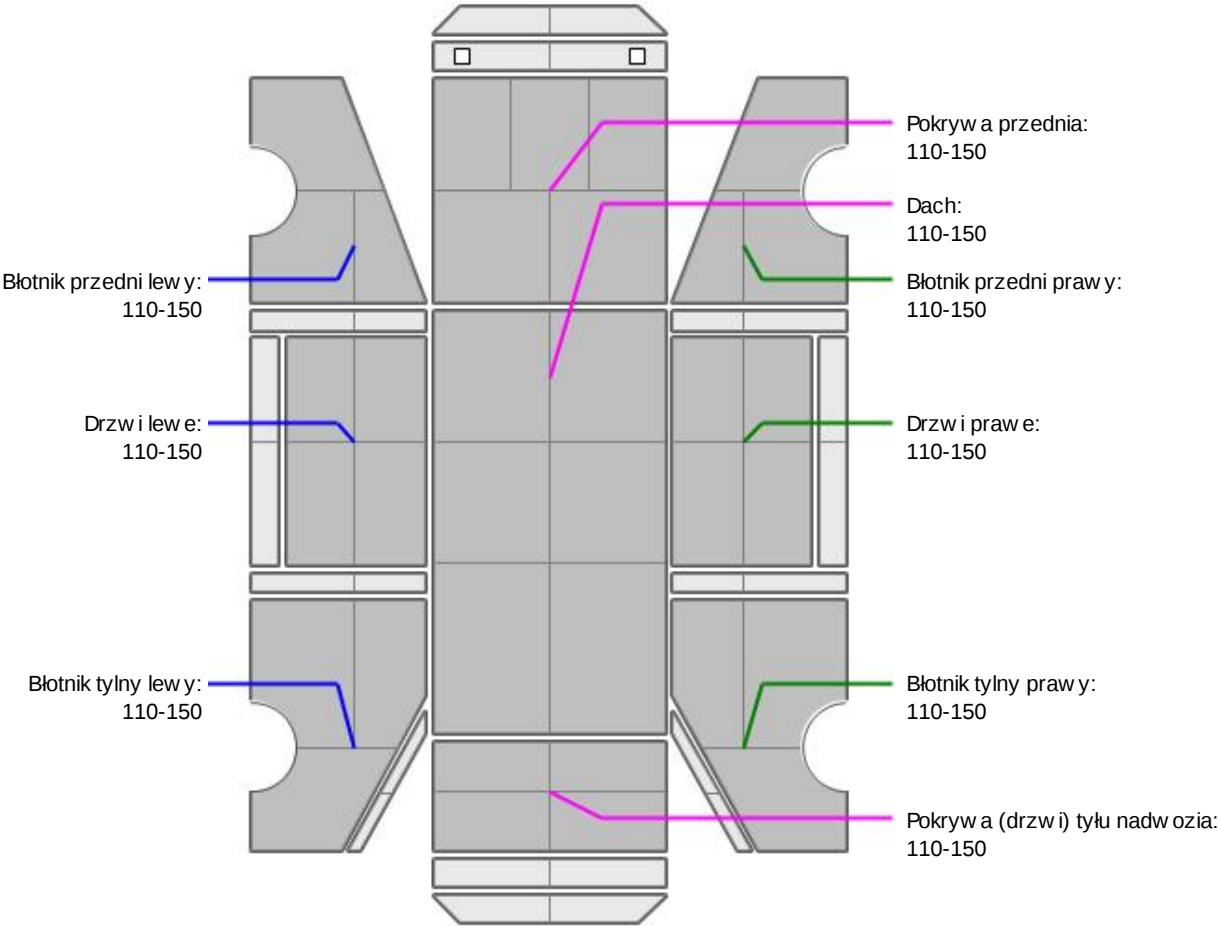
**NADWOZIE – Opis powłoki lakierowej**

| L.p. | Nazwa elementu | L / P | Grubość powłoki [µm] | Opis |
| 1 | Pokrywa przednia | | 110-150 | |
| 2 | Dach | | 110-150 | |
| 3 | Błotnik przedni | L | 110-150 | |
| 4 | Drzwi | L | 110-150 | |
| 5 | Błotnik tylny | L | 110-150 | |
| 6 | Błotnik przedni | P | 110-150 | |
| 7 | Drzwi | P | 110-150 | |
| 8 | Błotnik tylny | P | 110-150 | |
| 9 | Pokrywa (drzwi) tyłu nadwozia | | 110-150 | |

Podane przedziały grubości powłoki lakierowej, dotyczą punktów pomiarowych. Nie mogą być traktowane, jako gwarancja, że grubość powłoki lakierowej w innych punktach nie wykracza poza te przedziały. Pomiar powłoki lakierowej został wykonany urządzeniem będącym w posiadaniu rzeczoznawcy. Pomiar wykonany innym przyrządem może się różnić.
