## Poglądowy Raport Stanu Technicznego

Zadanie: Ocena stanu technicznego i określenie wartości rynkowej pojazdu

| DANE IDENTYFIKACYJNE POJAZDU | | Dane: [O] III-2026 | |
|---|---|---|---|
| Marka: | AUDI | Nr rejestracyjny: | CMG71N9 |
| Model pojazdu: | A6 2.0 TDi MR`15 E6 4G | Nr Info-Ekspert: | 002-02845 |

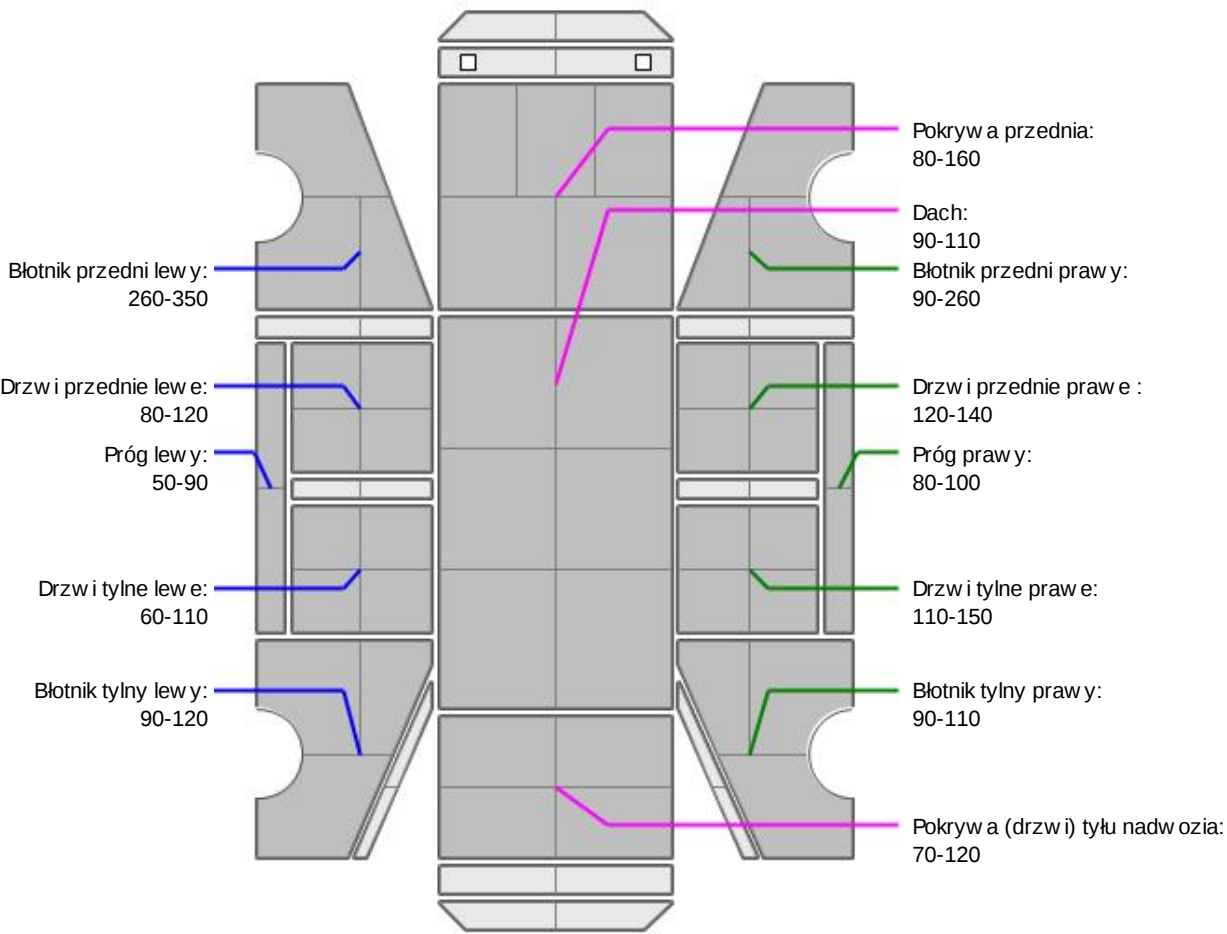
KABINA KIEROWCY – Opis powłoki lakierowej

| L.p. | Nazwa elementu | L / P | Grubość powłoki [µm] | Opis |
|---|---|---|---|---|
| 1 | Pokrywa przednia | | 80-160 | |
| 2 | Dach | | 90-110 | |
| 3 | Błotnik przedni | L | 260-350 | |
| 4 | Próg | L | 50-90 | |
| 5 | Drzwi przednie | L | 80-120 | |
| 6 | Drzwi tylne | L | 60-110 | |
| 7 | Błotnik tylny | L | 90-120 | |
| 8 | Błotnik przedni | P | 90-260 | |
| 9 | Próg | P | 80-100 | |
| 10 | Drzwi przednie | P | 120-140 | |
| 11 | Drzwi tylne | P | 110-150 | |

| 12 | Błotnik tylny | P | 90-110 | |
| 13 | Pokrywa (drzwi) tyłu nadwozia | | 70-120 | |
