## Poglądowy Raport Stanu Technicznego

Zadanie: Ocena stanu technicznego i określenie wartości rynkowej pojazdu

| DANE IDENTYFIKACYJNE POJAZDU | | Dane: [T] III-2026 | |
|---|---|---|---|
| Marka: | AUDI | Nr rejestracyjny: | CMG8A96 |
| Model pojazdu: | Q3 MR`15 E6 8U | Nr Info-Ekspert: | 002-02881 |

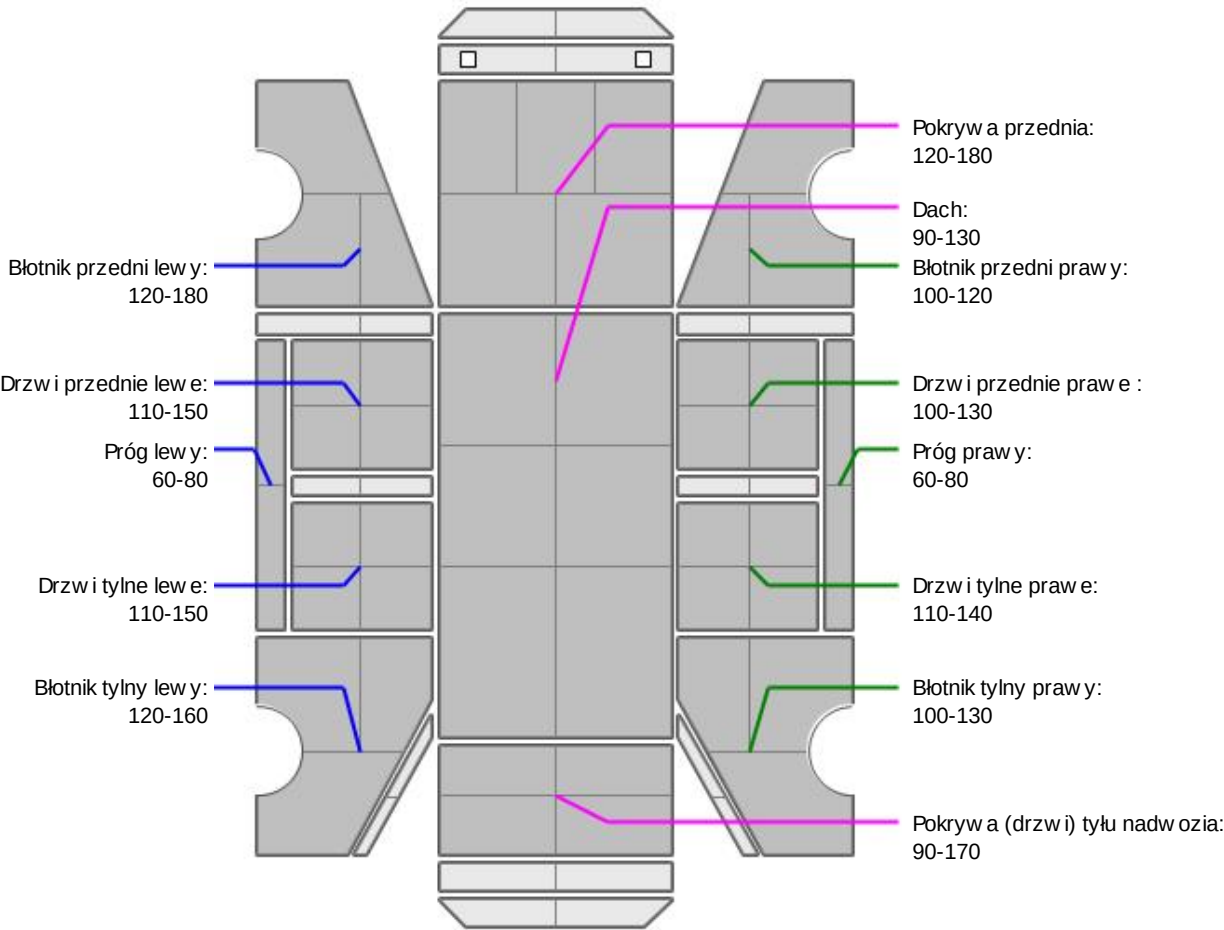
**NADWOZIE – Opis powłoki lakierowej**

| L.p. | Nazwa elementu | L / P | Grubość powłoki [µm] | Opis |
| 1 | Pokrywa przednia | | 120-180 | |
| 2 | Dach | | 90-130 | |
| 3 | Błotnik przedni | L | 120-180 | |
| 4 | Próg | L | 60-80 | |
| 5 | Drzwi przednie | L | 110-150 | |
| 6 | Drzwi tylne | L | 110-150 | |
| 7 | Błotnik tylny | L | 120-160 | |
| 8 | Błotnik przedni | P | 100-120 | |
| 9 | Próg | P | 60-80 | |
| 10 | Drzwi przednie | P | 100-130 | |
| 11 | Drzwi tylne | P | 110-140 | |
| 12 | Błotnik tylny | P | 100-130 | |
| 13 | Pokrywa (drzwi) tyłu nadwozia | | 90-170 | |

Podane przedziały grubości powłoki lakierowej, dotyczą punktów pomiarowych. Nie mogą być traktowane
