## Poglądowy Raport Stanu Technicznego

Zadanie: Ocena stanu technicznego i określenie wartości rynkowej pojazdu

| DANE IDENTYFIKACYJNE POJAZDU | | Dane: [D] III-2026 | |
|---|---|---|---|
| Marka: | CITROËN | Nr rejestracyjny: | CMG94S3 |
| Model pojazdu: | Berlingo III 1.5 BlueHDi MR`18 E6.2 2.4t | Nr Info-Ekspert: | 008-04237 |

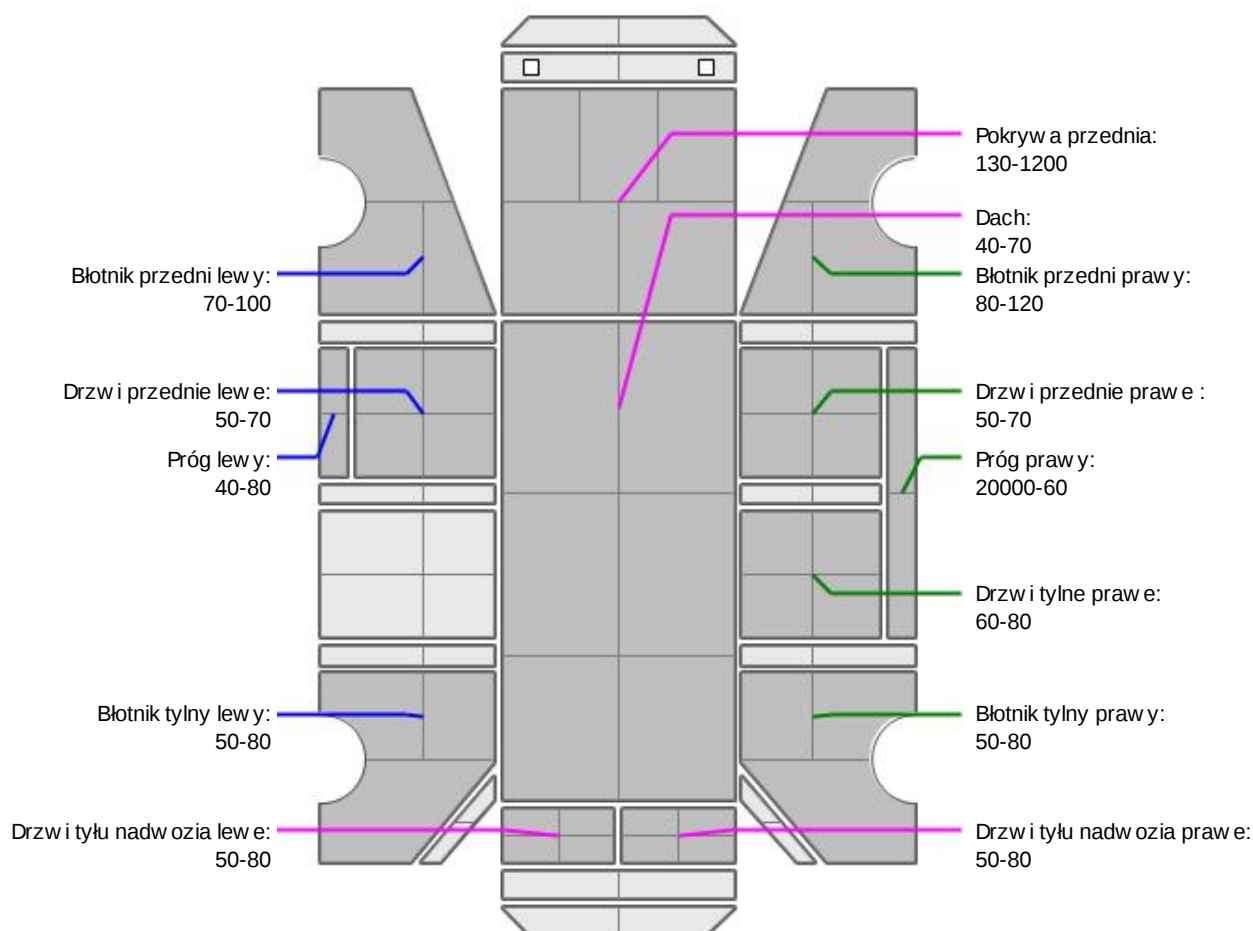
## NADWOZIE – Opis powłoki lakierowej

| L.p. | Nazwa elementu | L / P | Grubość powłoki<br>[μm] | Opis |
| 1 | Pokrywa przednia | | 130-1200 | |
| 2 | Dach | | 40-70 | |
| 3 | Błotnik przedni | L | 70-100 | |
| 4 | Próg | L | 40-80 | |
| 5 | Drzwi przednie | L | 50-70 | |
| 6 | Błotnik tylny | L | 50-80 | |
| 7 | Drzwi tyłu nadwozia | | 50-80 | |
| 8 | Błotnik przedni | P | 80-120 | |
| 9 | Próg | P | 20000-60 | |
| 10 | Drzwi przednie | P | 50-70 | |
| 11 | Drzwi tylne | P | 60-80 | |
| 12 | Błotnik tylny | P | 50-80 | |
| 13 | Drzwi tyłu nadwozia | | 50-80 | |

Podane przedziały grubości powłoki lakierowej, dotyczą punktów pomiarowych. Nie mogą być traktowane jako gwarancja, że grubość powłoki lakierowej w innych punktach nie wykracza poza te przedziały. Pomiar powłoki lakierowej został wykonany urządzeniem będącym w posiadaniu rzeczoznawcy. Pomiar wykonany innym przyrządem może się różnić.
