## Poglądowy Raport Stanu Technicznego

Zadanie: Ocena stanu technicznego i określenie wartości rynkowej pojazdu

| DANE IDENTYFIKACYJNE POJAZDU | | Dane: [D] III-2026 | |
|---|---|---|---|
| Marka: | CITROËN | Nr rejestracyjny: | CMG59N4 |
| Model pojazdu: | Berlingo III 1.5 BlueHDi MR`18 E6.2 2.4t | Nr Info-Ekspert: | 008-04237 |

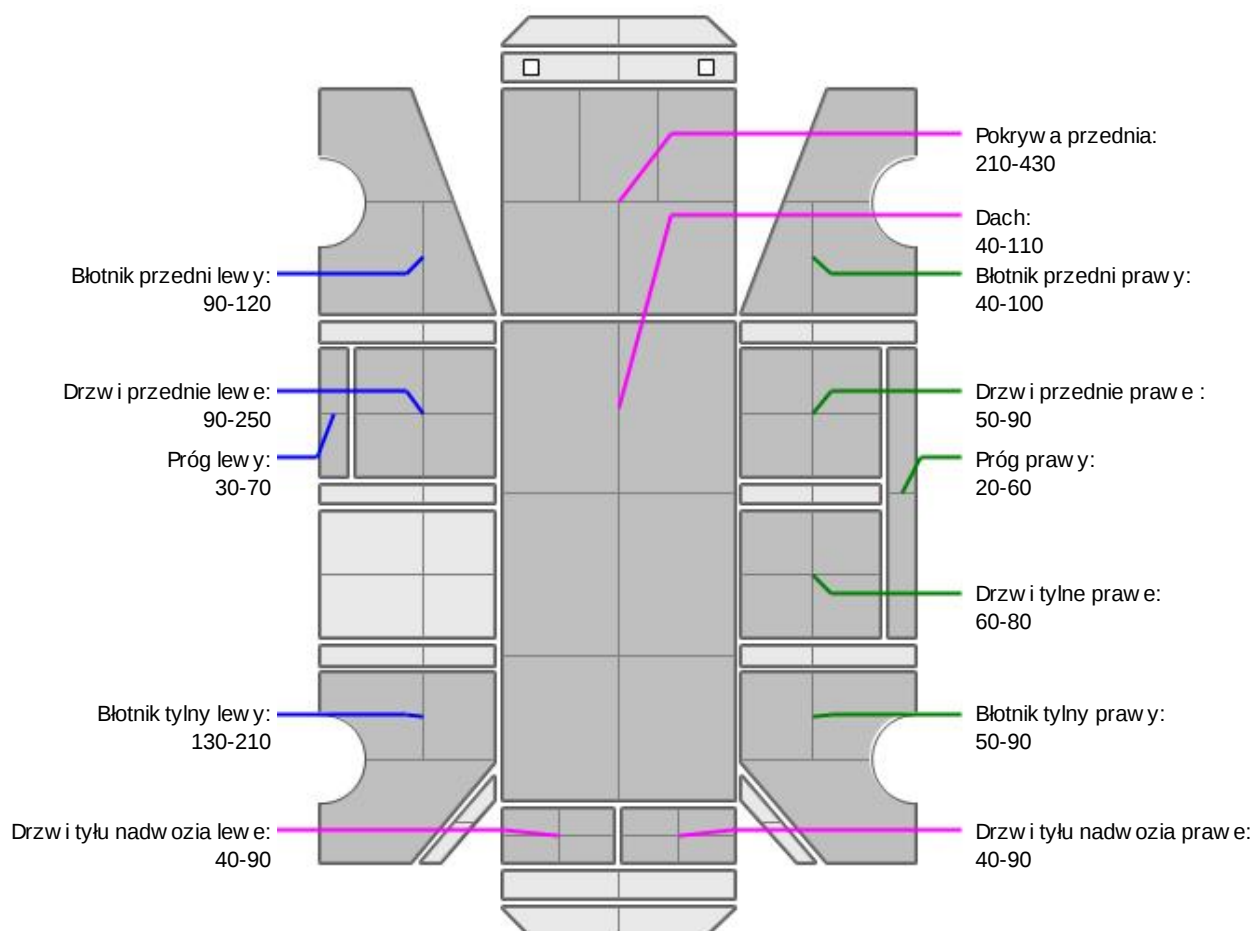
**NADWOZIE – Opis powłoki lakierowej**

| L.p. | Nazwa elementu | L / P | Grubość powłoki [ $\mu\text{m}$ ] | Opis |
| 1 | Pokrywa przednia | | 210-430 | |
| 2 | Dach | | 40-110 | |
| 3 | Błotnik przedni | L | 90-120 | |
| 4 | Próg | L | 30-70 | |
| 5 | Drzwi przednie | L | 90-250 | |
| 6 | Błotnik tylny | L | 130-210 | |
| 7 | Drzwi tyłu nadwozia | | 40-90 | |
| 8 | Błotnik przedni | P | 40-100 | |
| 9 | Próg | P | 20-60 | |
| 10 | Drzwi przednie | P | 50-90 | |
| 11 | Drzwi tylne | P | 60-80 | |
| 12 | Błotnik tylny | P | 50-90 | |
| 13 | Drzwi tyłu nadwozia | | 40-90 | |

Podane przedziały grubości powłoki lakierowej, dotyczą punktów pomiarowych. Nie mogą być traktowane jako gwarancja, że grubość powłoki lakierowej w innych punktach nie wykracza poza te przedziały. Pomiar powłoki lakierowej został wykonany urządzeniem będącym w posiadaniu rzeczoznawcy. Pomiar wykonany innym przyrządem może się różnić.
