Nr zlecenia: 224/18/03/2026/CarArena STANDARD

## WYCENA WARTOŚCI

Zadanie: Ocena stanu technicznego i określenie wartości rynkowej pojazdu

| DANE IDENTYFIKACYJNE POJAZDU | | Dane: [T] III-2026 | |
|---|---|---|---|
| Marka: | BMW | Nr rejestracyjny: | PZ4E008 |

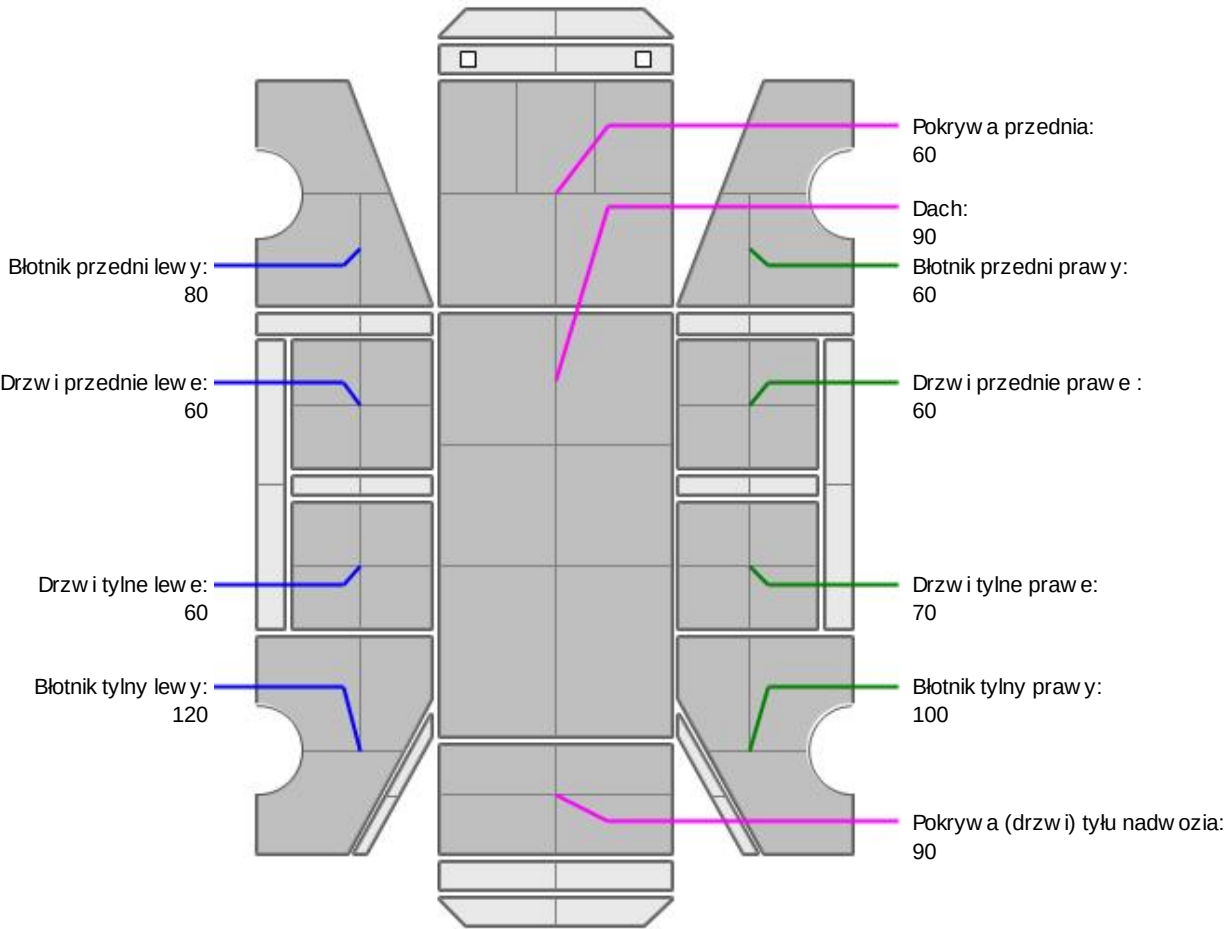
NADWOZIE – Opis powłoki lakierowej

| L.p. | Nazwa elementu | L / P | Grubość powłoki [µm] | Opis |
| 1 | Pokrywa przednia | | 60 | |

| 2 | Dach | | 90 | |
| 3 | Błotnik przedni | L | 80 | |
| 4 | Drzwi przednie | L | 60 | |
| 5 | Drzwi tylne | L | 60 | |
| 6 | Błotnik tylny | L | 120 | |
| 7 | Błotnik przedni | P | 60 | |
| 8 | Drzwi przednie | P | 60 | |
| 9 | Drzwi tylne | P | 70 | |
| 10 | Błotnik tylny | P | 100 | |
| 11 | Pokrywa (drzwi) tyłu nadwozia | | 90 | |

Podane przedziały grubości powłoki lakierowej poszczególnych elementów dotyczą wyłącznie punktów pomiarowych, tj. trzech wybranych miejsc na danym elemencie nadwozia. Nie oznacza to, że w pozostałych obszarach danego elementu grubość powłoki jest jednakowa ani że nie może wykroczać poza wskazane zakresy. Pomiary wykonano urządzeniem będącym w posiadaniu rzeczoznawcy. Pomiar wykonany innym przyrządem może się różnić.
