Nr zlecenia: 43/03/03/2026/CarArena STANDARD

## WYCENA WARTOŚCI

Zadanie: Ocena stanu technicznego i określenie wartości rynkowej pojazdu

| DANE IDENTYFIKACYJNE POJAZDU | | Dane: [O] III-2026 | |
|---|---|---|---|
| Model pojazdu: | Passat B8 2.0 TDI-CR MR`20 E6d | Nr Info-Ekspert: | 040-09651 |

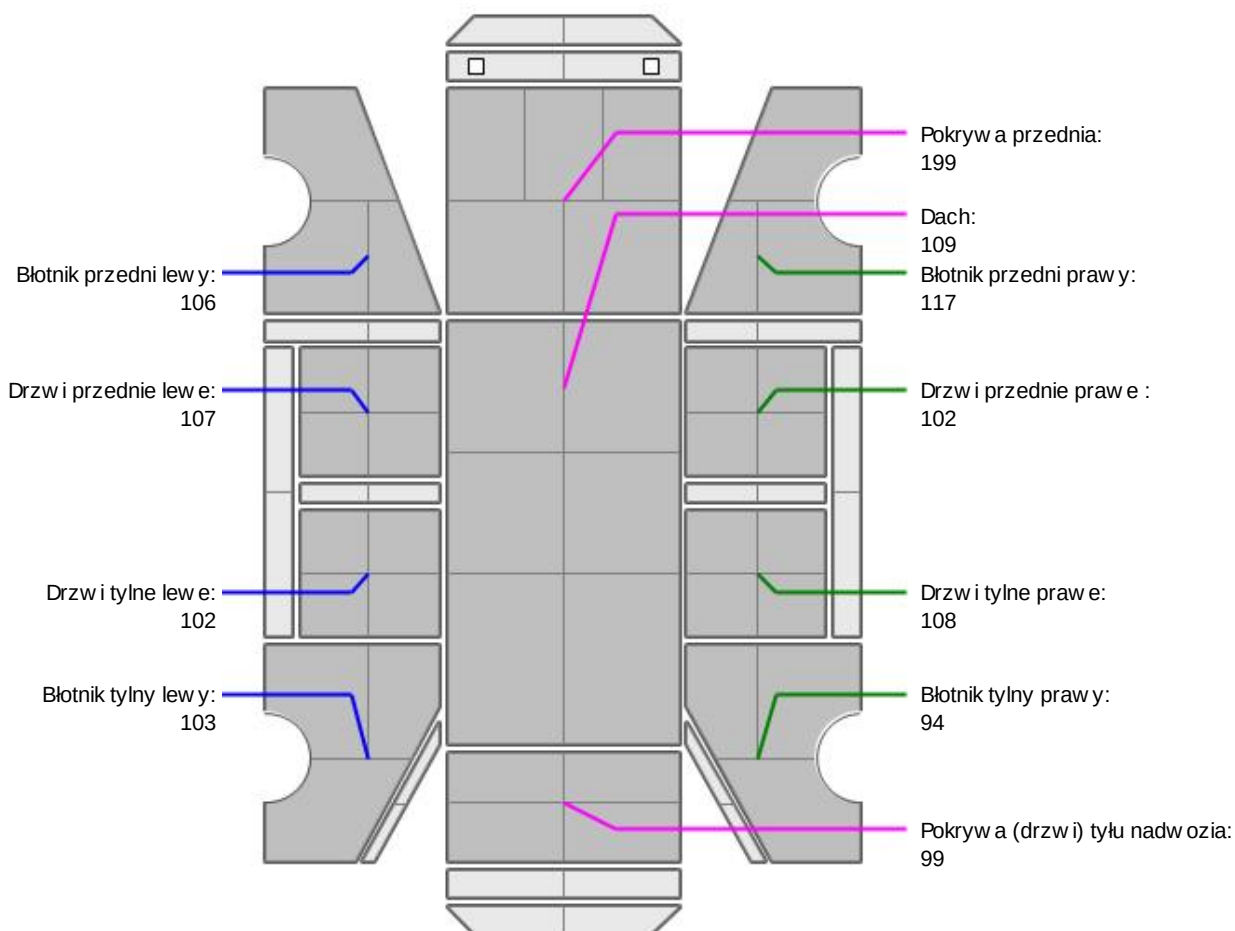
### NADWOZIE – Opis powłoki lakierowej

| L.p. | Nazwa elementu | L / P | Grubość powłoki [µm] | Opis |
| 1 | Pokrywa przednia | | 199 | |
| 2 | Dach | | 109 | |
| 3 | Błotnik przedni | L | 106 | |
| 4 | Drzwi przednie | L | 107 | |
| 5 | Drzwi tylne | L | 102 | |
| 6 | Błotnik tylny | L | 103 | |
| 7 | Błotnik przedni | P | 117 | |
| 8 | Drzwi przednie | P | 102 | |
| 9 | Drzwi tylne | P | 108 | |
| 10 | Błotnik tylny | P | 94 | |
| 11 | Pokrywa (drzwi) tyłu nadwozia | | 99 | |

Podane przedziały grubości powłoki lakierowej poszczególnych elementów dotyczą wyłącznie punktów pomiarowych, tj. trzech wybranych miejsc na danym elemencie nadwozia. Nie oznacza to, że w pozostałych obszarach danego elementu grubość powłoki jest jednakowa ani że nie może wykroczyć poza wskazane zakresy. Pomiary wykonano urządzeniem będącym w posiadaniu rzeczoznawcy. Pomiar wykonany innym przyrządem może się różnić.
