## Wycena wartości

Zadanie: Ocena stanu technicznego i określenie wartości rynkowej pojazdu

| DANE IDENTYFIKACYJNE POJAZDU | | Dane: [O] III-2026 | |
|---|---|---|---|
| Marka: | FORD | Nr rejestracyjny: | TK4901T |
| Model pojazdu: | Focus 1.5 TDCi MR`15 E6 | Nr Info-Ekspert: | 011-08276 |

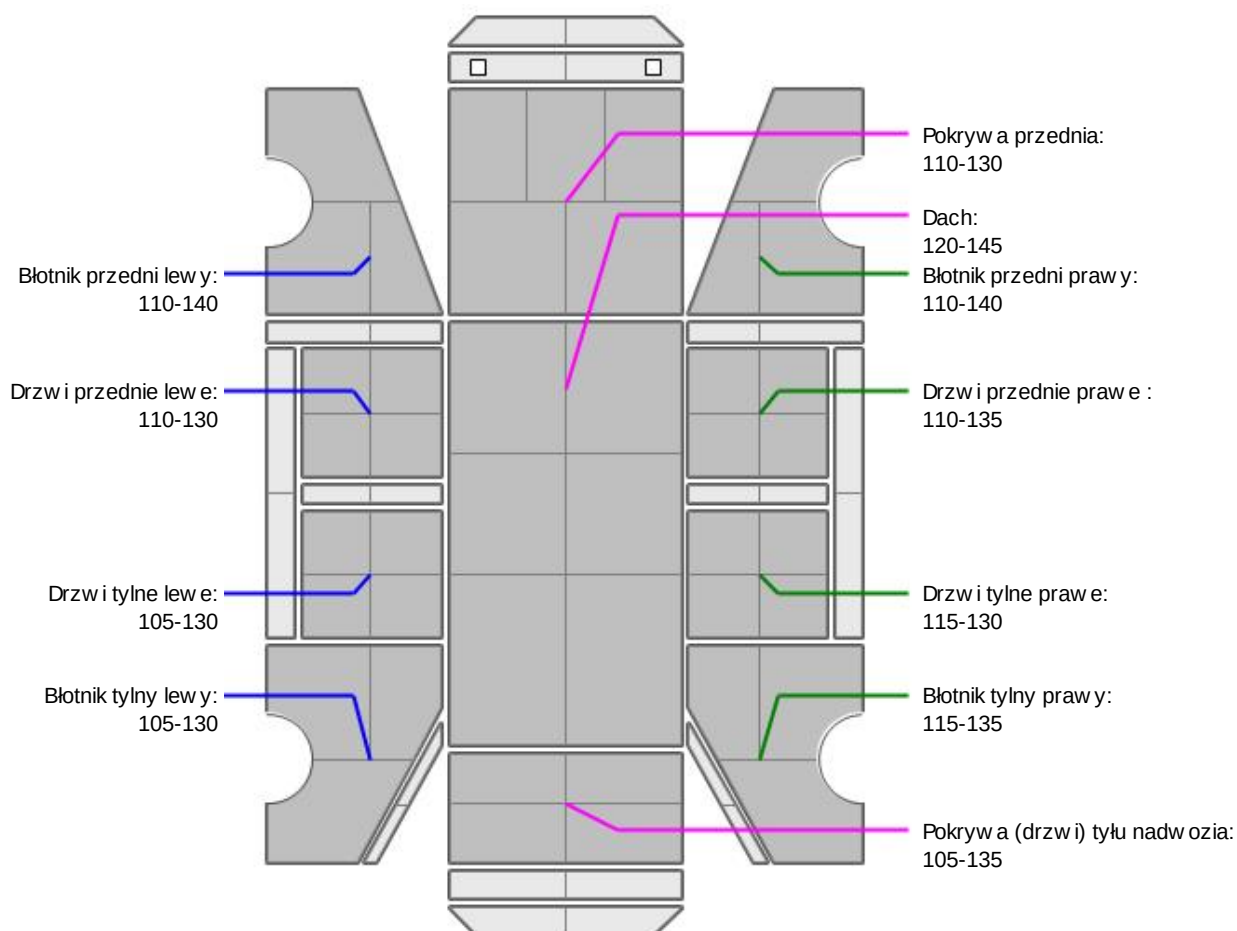
| L.p. | Nazwa elementu | L / P | Grubość powłoki [μm] | Opis |
| 1 | Pokrywa przednia | | 110-130 | |
| 2 | Dach | | 120-145 | |
| 3 | Błotnik przedni | L | 110-140 | |
| 4 | Drzwi przednie | L | 110-130 | |
| 5 | Drzwi tylne | L | 105-130 | |
| 6 | Błotnik tylny | L | 105-130 | |
| 7 | Błotnik przedni | P | 110-140 | |
| 8 | Drzwi przednie | P | 110-135 | |
| 9 | Drzwi tylne | P | 115-130 | |
| 10 | Błotnik tylny | P | 115-135 | |
| 11 | Pokrywa (drzwi) tyłu nadwozia | | 105-135 | |

Podane przedziały grubości powłoki lakierowej poszczególnych elementów dotyczą wyłącznie punktów pomiarowych, tj. trzech wybranych miejsc na danym elemencie nadwozia. Nie oznacza to, że w pozostałych obszarach danego elementu grubość powłoki jest jednakowa ani że nie może wykroczyć poza wskazane zakresy. Pomiary wykonano urządzeniem będącym w posiadaniu rzeczoznawcy. Pomiar wykonany innym przyrządem może się różnić.
