## Wycena wartości

Zadanie: Ocena stanu technicznego i określenie wartości rynkowej pojazdu

| DANE IDENTYFIKACYJNE POJAZDU | | Dane: [D] III-2026 | |
|---|---|---|---|
| Marka: | CITROËN | Nr rejestracyjny: | LU780FJ |
| Model pojazdu: | Berlingo II 1.6 HDI MR`15 E6 2.2t | Nr Info-Ekspert: | 008-03715 |

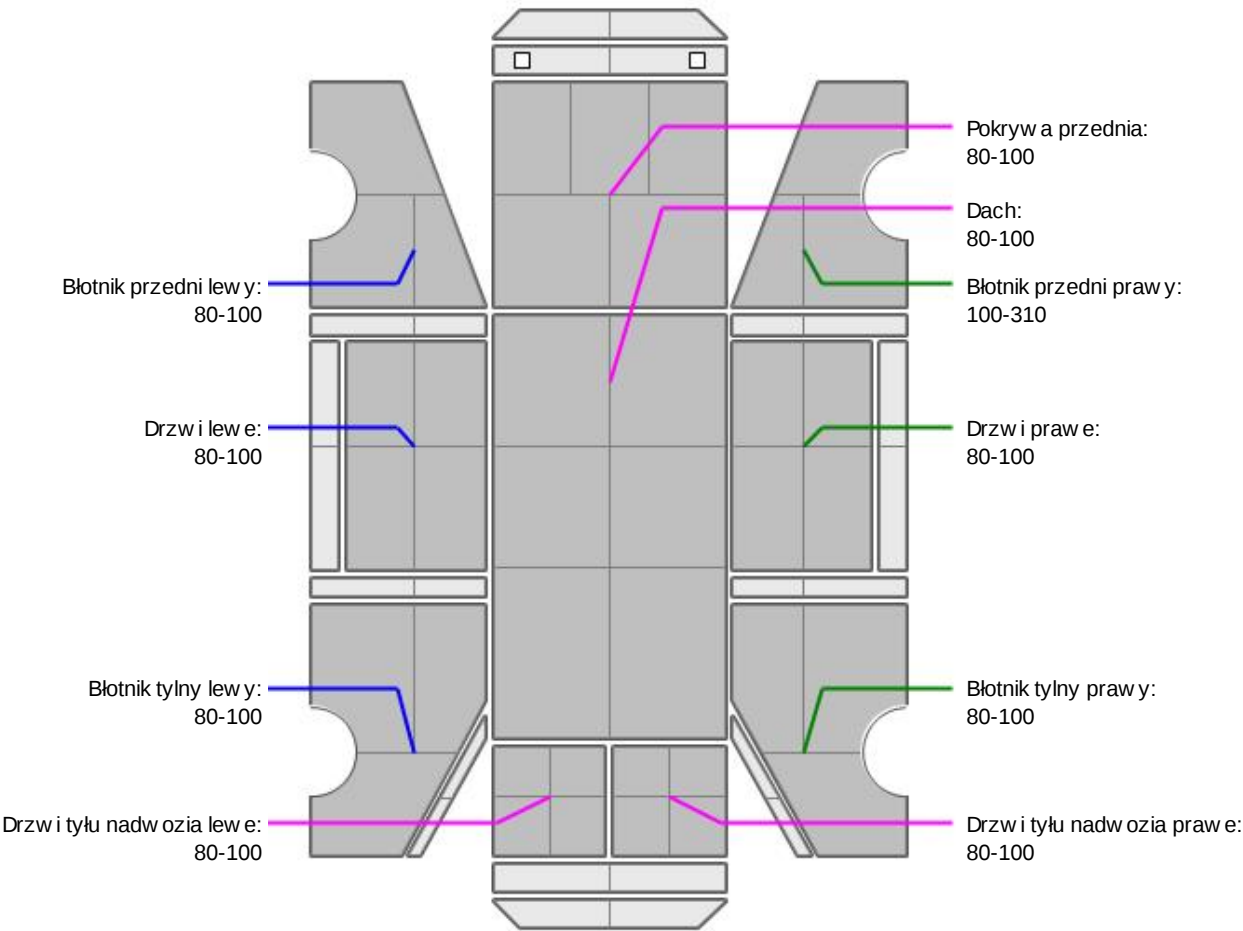
**NADWOZIE – Opis powłoki lakierowej**

| L.p. | Nazwa elementu | L / P | Grubość powłoki [µm] | Opis |
| 7 | Błotnik przedni | P | 100-310 | |

Podane przedziały grubości powłoki lakierowej poszczególnych elementów dotyczą wyłącznie punktów pomiarowych, tj. trzech wybranych miejsc na danym elemencie nadwozia. Nie oznacza to, że w pozostałych obszarach danego elementu grubość powłoki jest jednakowa ani że nie może wykraczać poza wskazane zakresy. Pomiary wykonano urządzeniem będącym w posiadaniu rzeczoznawcy. Pomiar wykonany innym przyrządem może się różnić.
