Nr zlecenia: 51/13/03/2026/CarArena STANDARD

## WYCENA WARTOŚCI

Zadanie: Ocena stanu technicznego i określenie wartości rynkowej pojazdu

| DANE IDENTYFIKACYJNE POJAZDU | | Dane: [O] III-2026 | |
|---|---|---|---|
| Model pojazdu: | Passat B8 1.5 TSI MR`20 E6d | Nr Info-Ekspert: | 040-09642 |

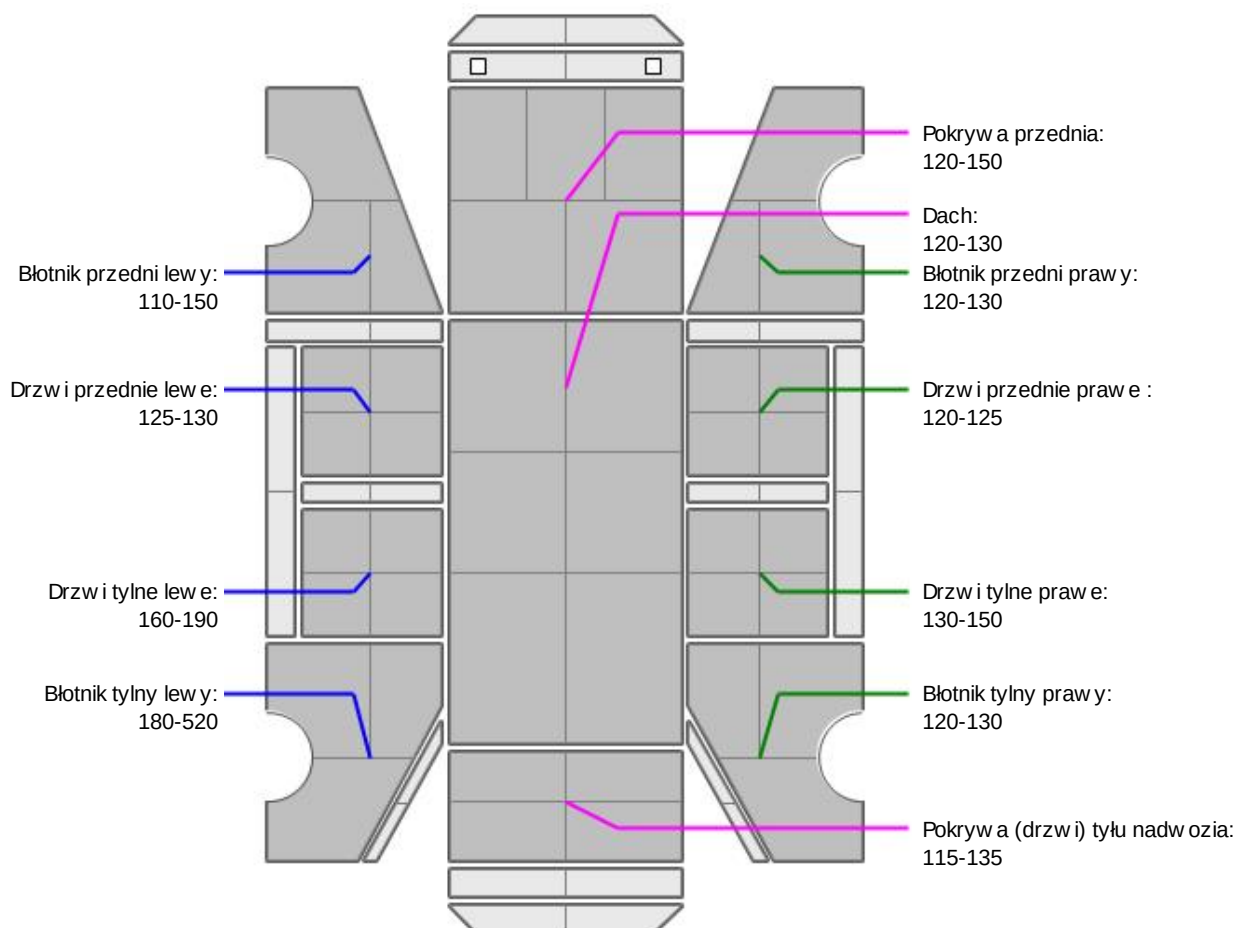
### NADWOZIE – Opis powłoki lakierowej

| L.p. | Nazwa elementu | L / P | Grubość powłoki [μm] | Opis |
|---|---|---|---|---|
| 1 | Pokrywa przednia | | 120-150 | |
| 2 | Dach | | 120-130 | |
| 3 | Błotnik przedni | L | 110-150 | |
| 4 | Drzwi przednie | L | 125-130 | |

| 5 | Drzwi tylne | L | 160-190 | |
| 6 | Błotnik tylny | L | 180-520 | |
| 7 | Błotnik przedni | P | 120-130 | |
| 8 | Drzwi przednie | P | 120-125 | |
| 9 | Drzwi tylne | P | 130-150 | |
| 10 | Błotnik tylny | P | 120-130 | |
| 11 | Pokrywa (drzwi) tyłu nadwozia | | 115-135 | |

Podane przedziały grubości powłoki lakierowej poszczególnych elementów dotyczą wyłącznie punktów pomiarowych, tj. trzech wybranych miejsc na danym elemencie nadwozia. Nie oznacza to, że w pozostałych obszarach danego elementu grubość powłoki jest jednakowa ani że nie może wykroczać poza wskazane zakresy. Pomiary wykonano urządzeniem będącym w posiadaniu rzeczoznawcy. Pomiar wykonany innym przyrządem może się różnić.
