Nr zlecenia: 268/18/03/2026/CarArena STANDARD

Wycena wartości

Zadanie: Ocena stanu technicznego i określenie wartości rynkowej pojazdu

DANE IDENTYFIKACYJNE POJAZDU		Dane: [D] III-2026
Rodzaj pojazdu:	Samochód ciężarowy do 3.5t	VIN: ZFA2500002B14693
Marka:	FIAT	Nr rejestracyjny: PO7R042
Model pojazdu:	Ducato 35 2.3 M-jet MR`14 E5 3.5t	Nr Info-Ekspert: 045-03893
Wersja:	L2H1	Rok produkcji: 2015
Wskaźnik drogomierza	346764 km	
Data pierwszej rejestracji	2016/04/22	
Data wykonania badania technicznego	2026/05/06	
Rodzaj nadwozia	furgon 4 drzwiowy 3 osobowy	
Dop. masa całkowita / Ładowność	3500 kg* / 1560 kg	
Liczba osi / Rodzaj napędu / Skrzynia biegów	2 / przedni (4x2) / manualna	
Rozstaw osi	3450 mm	
Jednostka napędowa	z zapłonem samoczynnym	
Pojemność / Moc silnika	2287 ccm / 96kW (131KM)	
Doładowanie	Turbosp. z chłodn. powietrza	
Liczba cylindrów / Układ cylindrów	4 / rzędowy	
Norma spalin	E5	
Kolor powłoki lakierowej, (rodzaj lakieru)	Biały 2-warstwowy typu uni

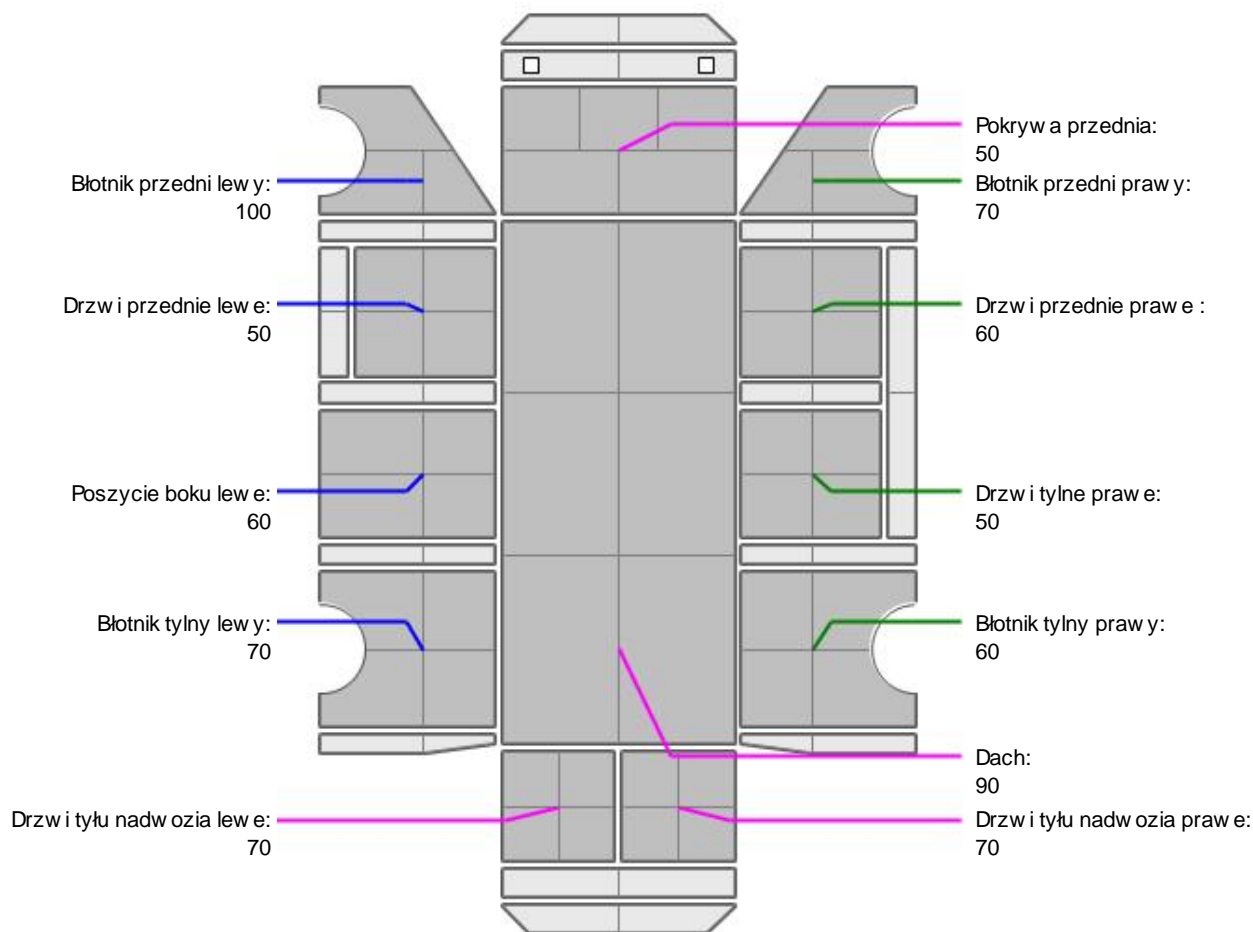
L.p.	Nazwa elementu	L / P	Grubość powłoki [µm]	Opis
1	Pokrywa przednia		50	
2	Dach		90	
3	Błotnik przedni	L	100	
4	Drzwi przednie	L	50	
5	Poszycie boku	L	60	
6	Błotnik tylny	L	70	
7	Drzwi tyłu nadwozia		70	
8	Błotnik przedni	P	70	
9	Drzwi przednie	P	60	
10	Drzwi tylne	P	50	
11	Błotnik tylny	P	60	
12	Drzwi tyłu nadwozia		70

Podane przedziały grubości powłoki lakierowej poszczególnych elementów dotyczą wyłącznie punktów pomiarowych, tj. trzech wybranych miejsc na danym elemencie nadwozia. Nie oznacza to, że w pozostałych obszarach danego elementu grubość powłoki jest jednakowa ani że nie może wykraczać poza wskazane zakresy. Pomiary wykonano urządzeniem bezdźwiękowym w posiadaniu rzeczoznawcy. Pomiar wykonany innym przyrządem może się różnić.
