Nr zlecenia: 157/12/03/2026/CarArena STANDARD

## WYCENA WARTOŚCI

Zadanie: Ocena stanu technicznego i określenie wartości rynkowej pojazdu

| DANE IDENTYFIKACYJNE POJAZDU | | Dane: [D] III-2026 | |
|---|---|---|---|
| Model pojazdu: | Partner 1.5 BlueHDi MR`19 E6.2 2.0t | Nr Info-Ekspert: | 029-03967 |

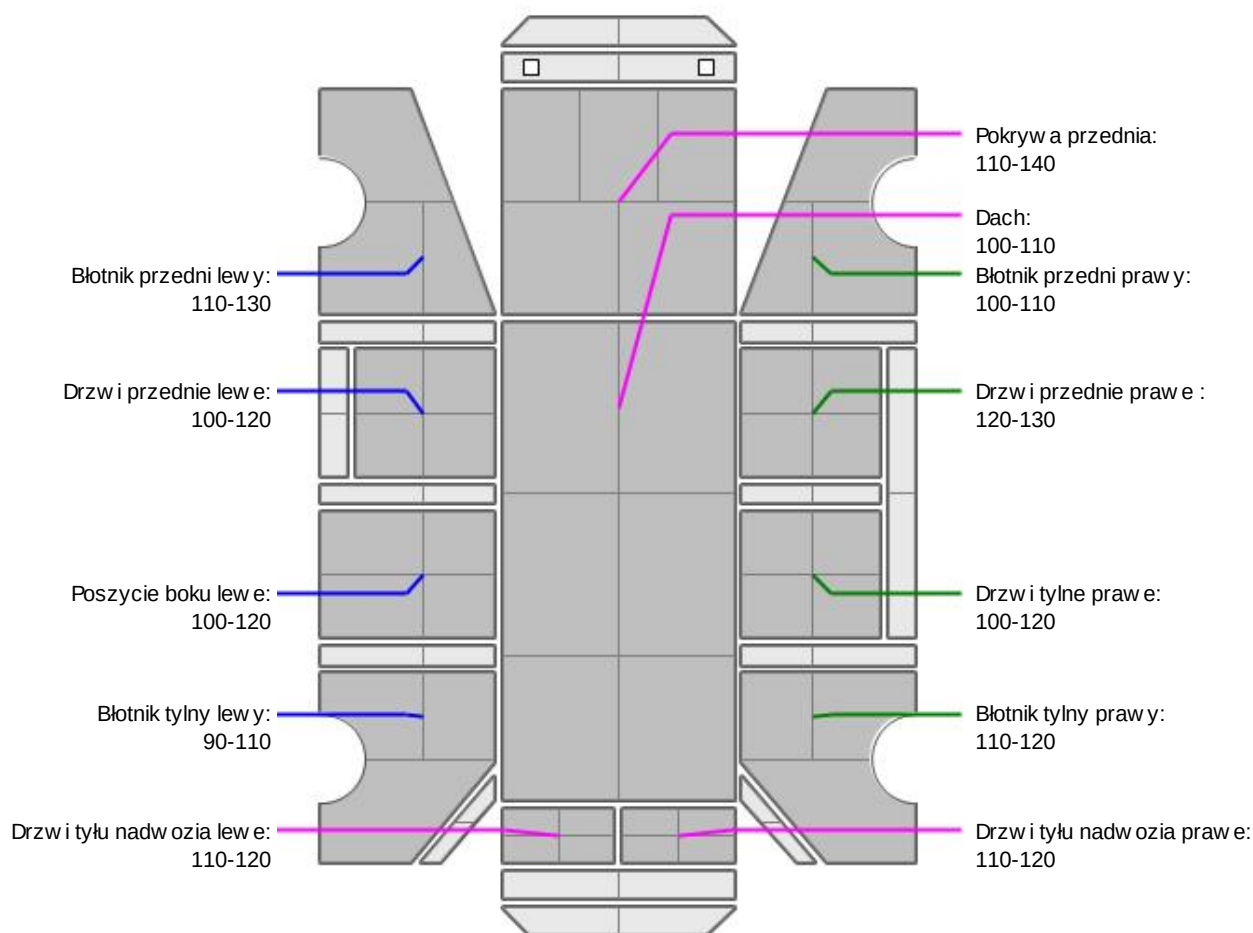
## NADWOZIE – Opis powłoki lakierowej

| L.p. | Nazwa elementu | L / P | Grubość powłoki [μm] | Opis |
| 1 | Pokrywa przednia | | 110-140 | |
| 2 | Dach | | 100-110 | |
| 3 | Błotnik przedni | L | 110-130 | |
| 4 | Drzwi przednie | L | 100-120 | |
| 5 | Poszycie boku | L | 100-120 | |
| 6 | Błotnik tylny | L | 90-110 | |
| 7 | Drzwi tyłu nadwozia | | 110-120 | |
| 8 | Błotnik przedni | P | 100-110 | |
| 9 | Drzwi przednie | P | 120-130 | |
| 10 | Drzwi tylne | P | 100-120 | |
| 11 | Błotnik tylny | P | 110-120 | |
| 12 | Drzwi tyłu nadwozia | | 110-120 | |

Podane przedziały grubości powłoki lakierowej poszczególnych elementów dotyczą wyłącznie punktów pomiarowych, tj. trzech wybranych miejsc na danym elemencie nadwozia. Nie oznaczają to, że w pozostałych obszarach danego elementu grubość powłoki jest jednakowa ani że nie może wykroczyć poza wskazane zakresy. Pomiary wykonano urządzeniem będącym w posiadaniu rzeczoznawcy. Pomiar wykonany innym przyrządem może się różnić.
