Nr zlecenia: 158/12/03/2026/CarArena STANDARD

## WYCENA WARTOŚCI

Zadanie: Ocena stanu technicznego i określenie wartości rynkowej pojazdu

| DANE IDENTYFIKACYJNE POJAZDU | | Dane: [D] III-2026 | |
|---|---|---|---|
| Marka: | PEUGEOT | Nr rejestracyjny: | WP5094N |

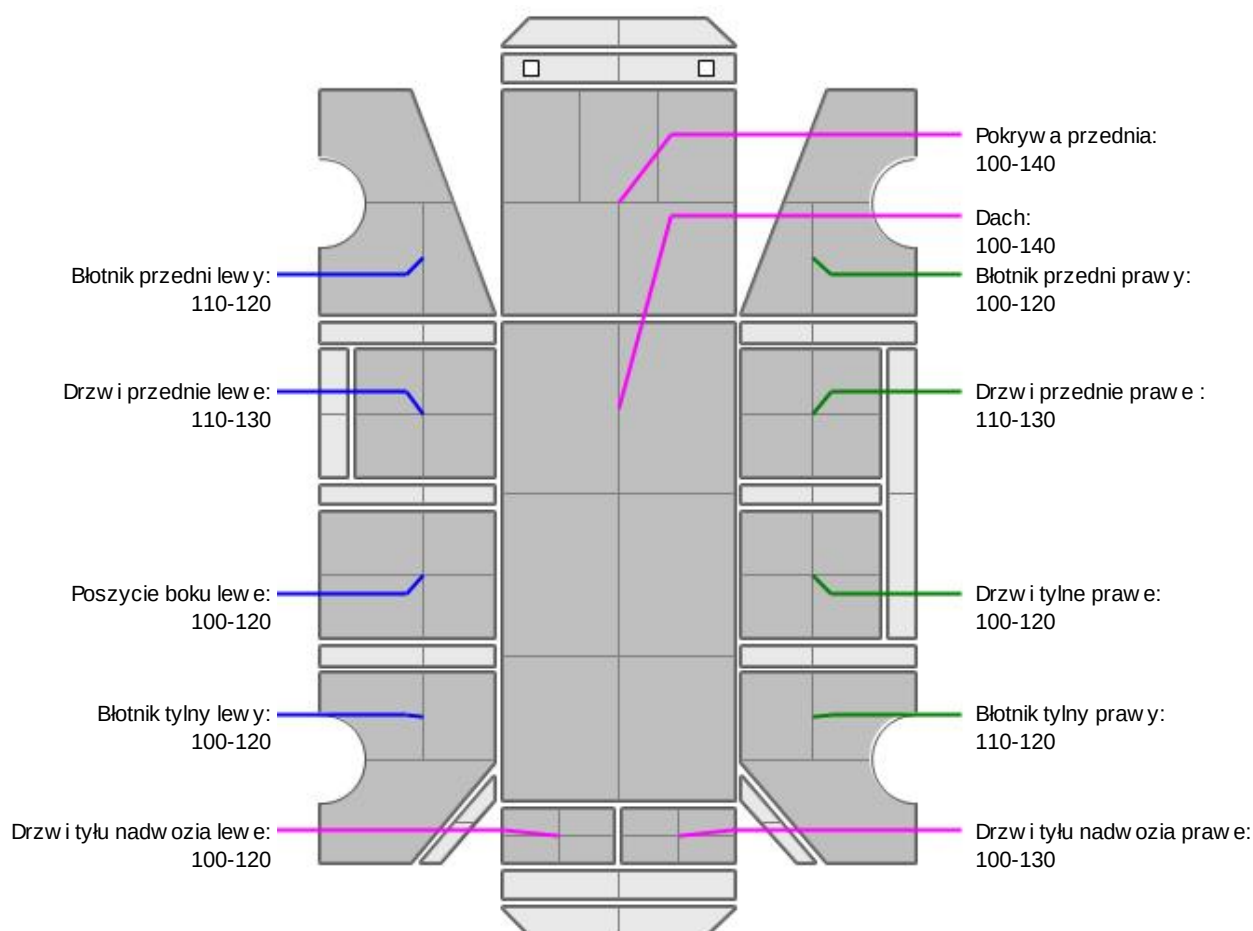
| L.p. | Nazwa elementu | L / P | Grubość powłoki [μm] | Opis |

Podane przedziały grubości powłoki lakierowej poszczególnych elementów dotyczą wyłącznie punktów pomiarowych, tj. trzech wybranych miejsc na danym elemencie nadwozia. Nie oznacza to, że w pozostałych obszarach danego elementu grubość powłoki jest jednakowa ani że nie może wykraczać poza wskazane zakresy. Pomiary wykonano urządzeniem będącym w posiadaniu rzeczoznawcy. Pomiar wykonany innym przyrządem może się różnić.
