Nr zlecenia: 159/12/03/2026/CarArena STANDARD

## WYCENA WARTOŚCI

Zadanie: Ocena stanu technicznego i określenie wartości rynkowej pojazdu

| DANE IDENTYFIKACYJNE POJAZDU | | Dane: [D] III-2026 | |
|---|---|---|---|
| Model pojazdu: | Partner 1.5 BlueHDi MR`19 E6.2 2.0t | Nr Info-Ekspert: | 029-03967 |

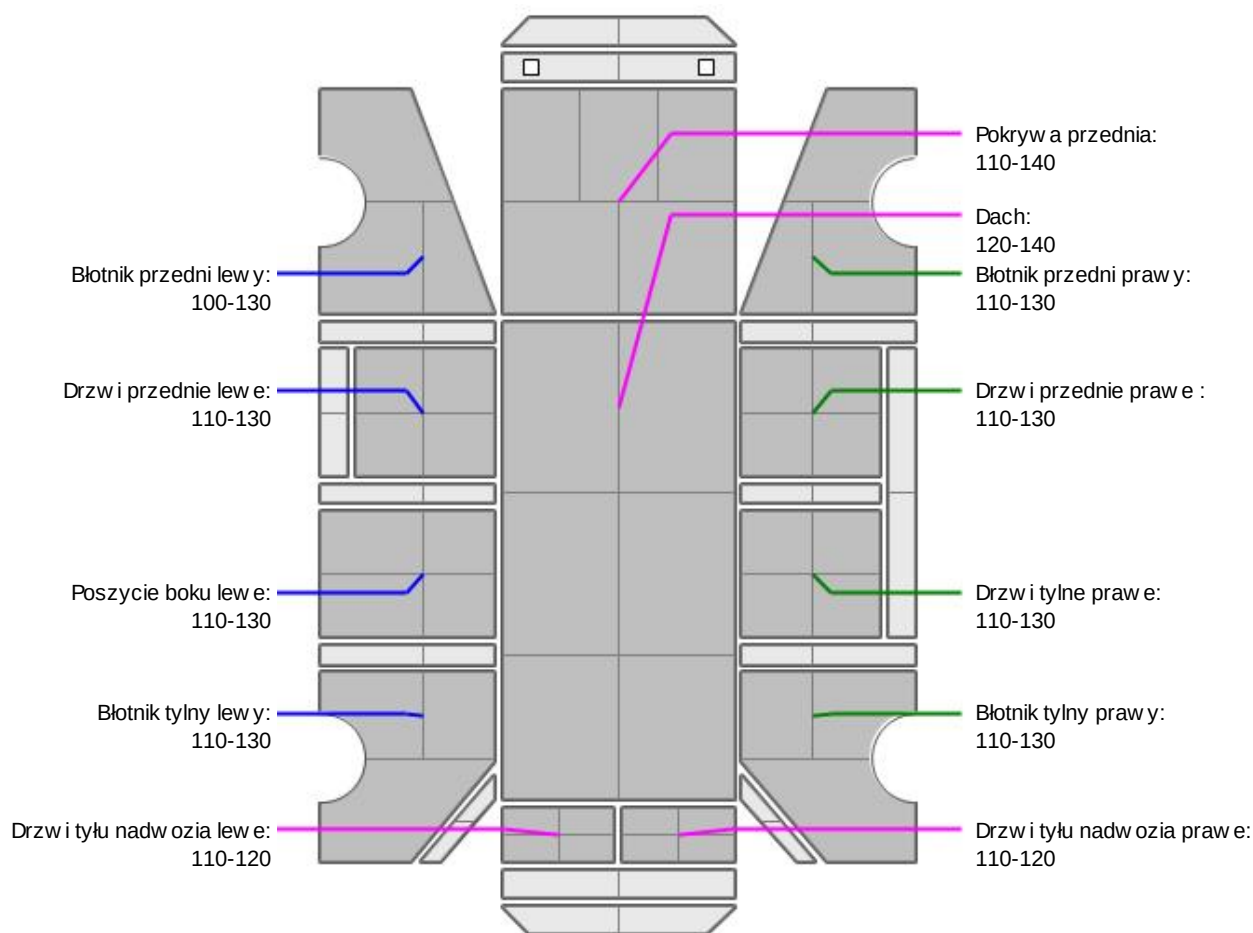
### NADWOZIE – Opis powłoki lakierowej

| L.p. | Nazwa elementu | L / P | Grubość powłoki [μm] | Opis |
| 1 | Pokrywa przednia | | 110-140 | |
| 2 | Dach | | 120-140 | |
| 3 | Błotnik przedni | L | 100-130 | |
| 4 | Drzwi przednie | L | 110-130 | |
| 5 | Poszycie boku | L | 110-130 | |
| 6 | Błotnik tylny | L | 110-130 | |

| 7 | Drzwi tyłu nadwozia | | 110-120 | |
| 8 | Błotnik przedni | P | 110-130 | |
| 9 | Drzwi przednie | P | 110-130 | |
| 10 | Drzwi tylne | P | 110-130 | |
| 11 | Błotnik tylny | P | 110-130 | |
| 12 | Drzwi tyłu nadwozia | | 110-120 | |

Podane przedziały grubości powłoki lakierowej poszczególnych elementów dotyczą wyłącznie punktów pomiarowych, tj. trzech wybranych miejsc na danym elemencie nadwozia. Nie oznacza to, że w pozostałych obszarach danego elementu grubość powłoki jest jednakowa ani że nie może wykraczać poza wskazane zakresy. Pomiary wykonano urządzeniem będącym w posiadaniu rzeczoznawcy. Pomiar wykonany innym przyrządem może się różnić.
