Nr zlecenia: 160/12/03/2026/CarArena STANDARD

## WYCENA WARTOŚCI

Zadanie: Ocena stanu technicznego i określenie wartości rynkowej pojazdu

| DANE IDENTYFIKACYJNE POJAZDU | | Dane: [D] III-2026 | |
|---|---|---|---|
| Model pojazdu: | Partner 1.5 BlueHDi MR`19 E6.2 2.0t | Nr Info-Ekspert: | 029-03967 |

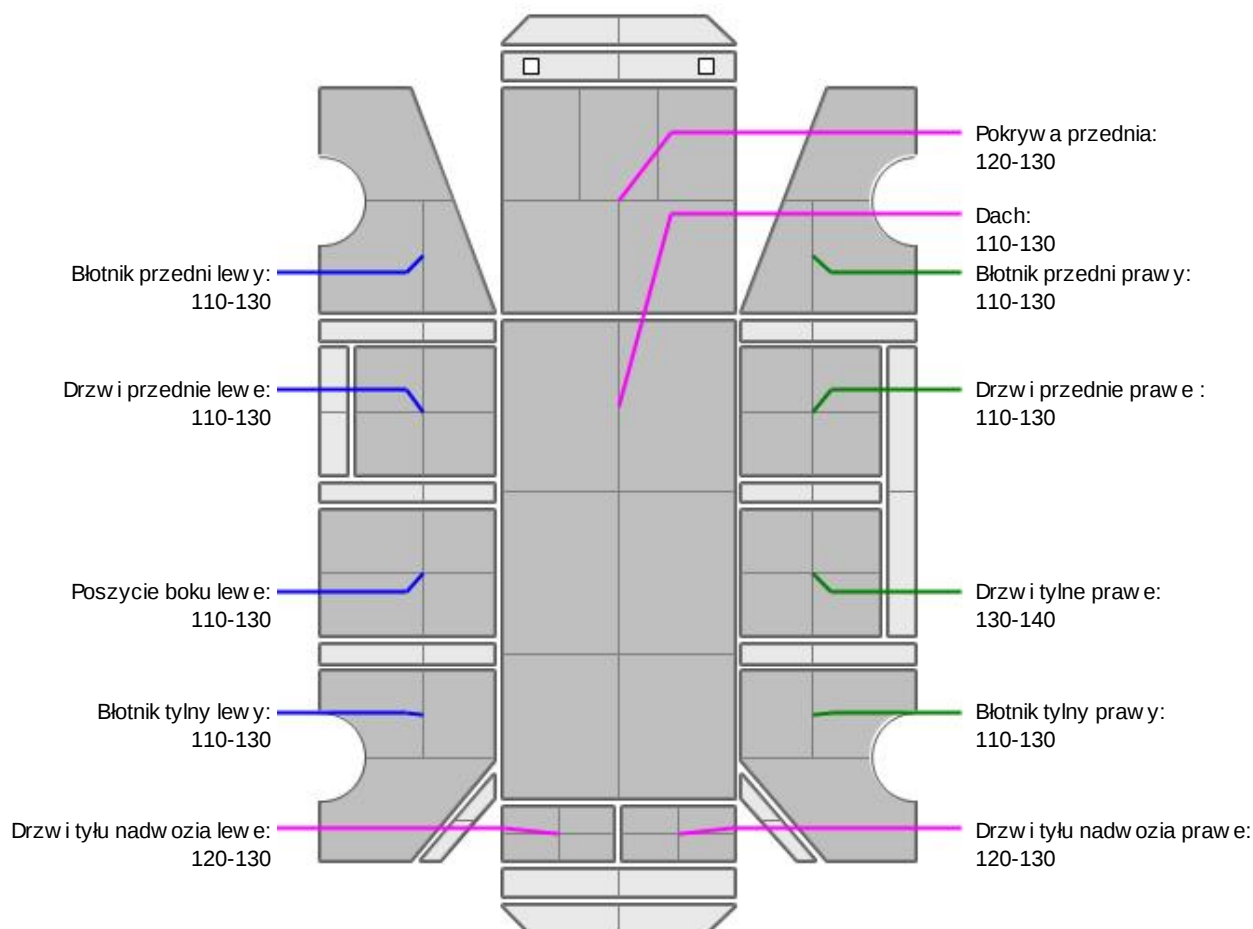
| L.p. | Nazwa elementu | L / P | Grubość powłoki [μm] | Opis |
| 1 | Pokrywa przednia | | 120-130 | |
| 2 | Dach | | 110-130 | |
| 3 | Błotnik przedni | L | 110-130 | |
| 4 | Drzwi przednie | L | 110-130 | |
| 5 | Poszycie boku | L | 110-130 | |
| 6 | Błotnik tylny | L | 110-130 | |
| 7 | Drzwi tyłu nadwozia | | 120-130 | |
| 8 | Błotnik przedni | P | 110-130 | |
| 9 | Drzwi przednie | P | 110-130 | |
| 10 | Drzwi tylne | P | 130-140 | |
| 11 | Błotnik tylny | P | 110-130 | |
| 12 | Drzwi tyłu nadwozia | | 120-130 | |

Podane przedziały grubości powłoki lakierowej poszczególnych elementów dotyczą wyłącznie punktów pomiarowych, tj. trzech wybranych miejsc na danym elemencie nadwozia. Nie oznacza to, że w pozostałych obszarach danego elementu grubość powłoki jest jednakowa ani że nie może wykraczać poza wskazane zakresy. Pomiary wykonano urządzeniem będącym w posiadaniu rzeczoznawcy. Pomiar wykonany innym przyrządem może się różnić.
