Nr zlecenia: 161/12/03/2026/CarArena STANDARD

WYCENA WARTO CI

Zadanie: Ocena stanu technicznego i określenie wartości rynkowej pojazdu

Rodzaj pojazdu: Samochód osobowy *	VIN: VR3EFYHYCMN501750
Marka: PEUGEOT	Nr rejestracyjny: WP9233N
Model pojazdu: Partner 1.5 BlueHDi MR`19 E6.2 2.0t	Nr Info-Ekspert: 029-03967
Wersja: Standard Premium	Rok produkcji: 2021

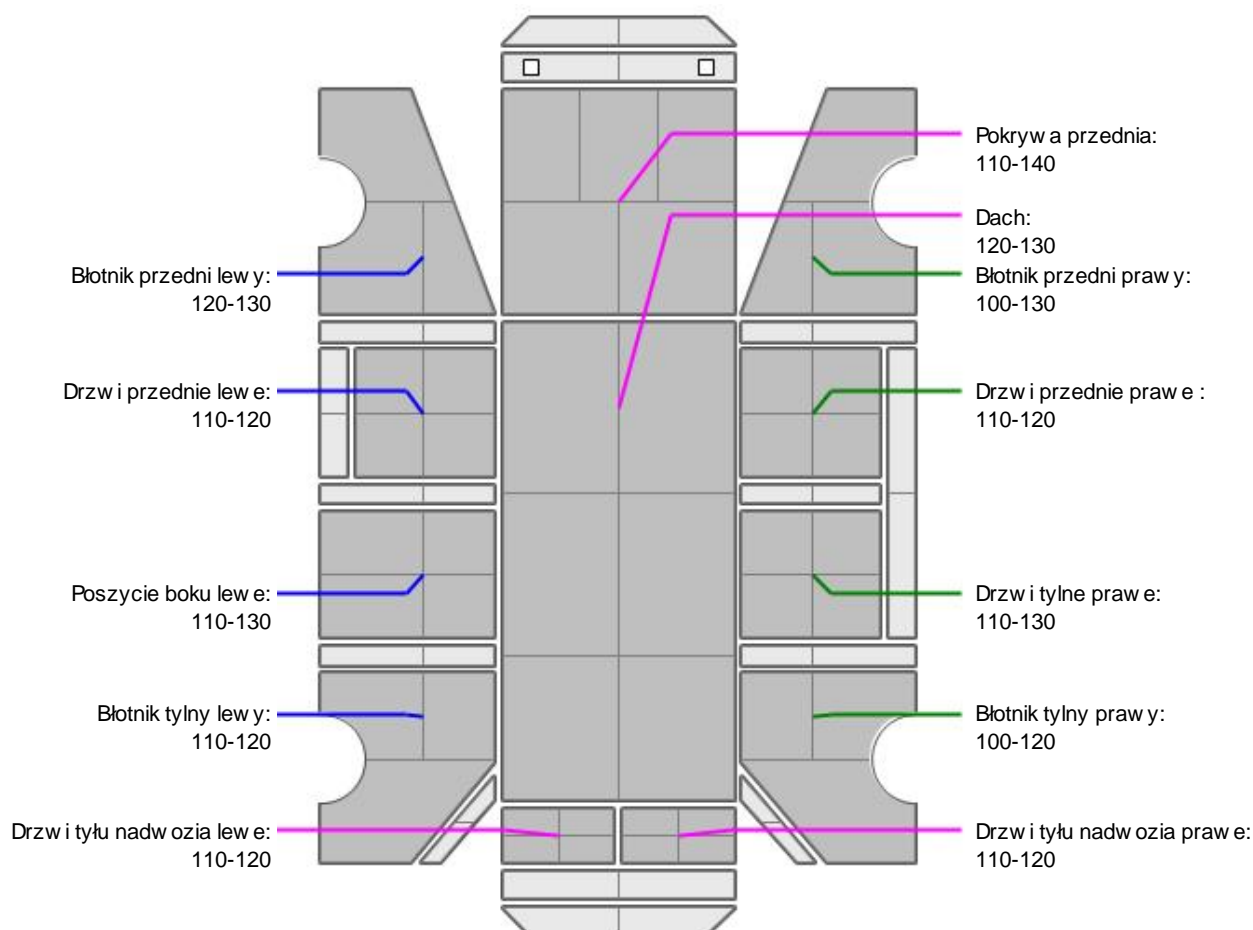
NADWOZIE – Opis powłoki lakierowej

L.p.	Nazwa elementu	L / P	Grubość powłoki [μm]	Opis
1	Pokrywa przednia		110-140	
2	Dach		120-130	
3	Błotnik przedni	L	120-130	
4	Drzwi przednie	L	110-120	
5	Poszycie boku	L	110-130	
6	Błotnik tylny	L	110-120	
7	Drzwi tyłu nadwozia		110-120	
8	Błotnik przedni	P	100-130	
9	Drzwi przednie	P	110-120	
10	Drzwi tylne	P	110-130	
11	Błotnik tylny	P	100-120	
12	Drzwi tyłu nadwozia		110-120

Podane przedziały grubości powłoki lakierowej poszczególnych elementów dotyczą wyłącznie punktów pomiarowych, tj. trzech wybranych miejsc na danym elemencie nadwozia. Nie oznacza to, że w pozostałych obszarach danego elementu grubość powłoki jest jednakowa ani że nie może wykraczać poza wskazane zakresy. Pomiary wykonano urządzeniem budowlanym w posiadaniu rzeczoznawcy. Pomiar wykonany innym przyrządem może się różnić.
