Nr zlecenia: 17/23/03/2026/CarArena STANDARD

## Wycena wartości

Zadanie: Ocena stanu technicznego i określenie wartości rynkowej pojazdu

| DANE IDENTYFIKACYJNE POJAZDU | | Dane: [O] III-2026 | |
|---|---|---|---|
| Marka: | AUDI | Nr rejestracyjny: | PZ326VC |

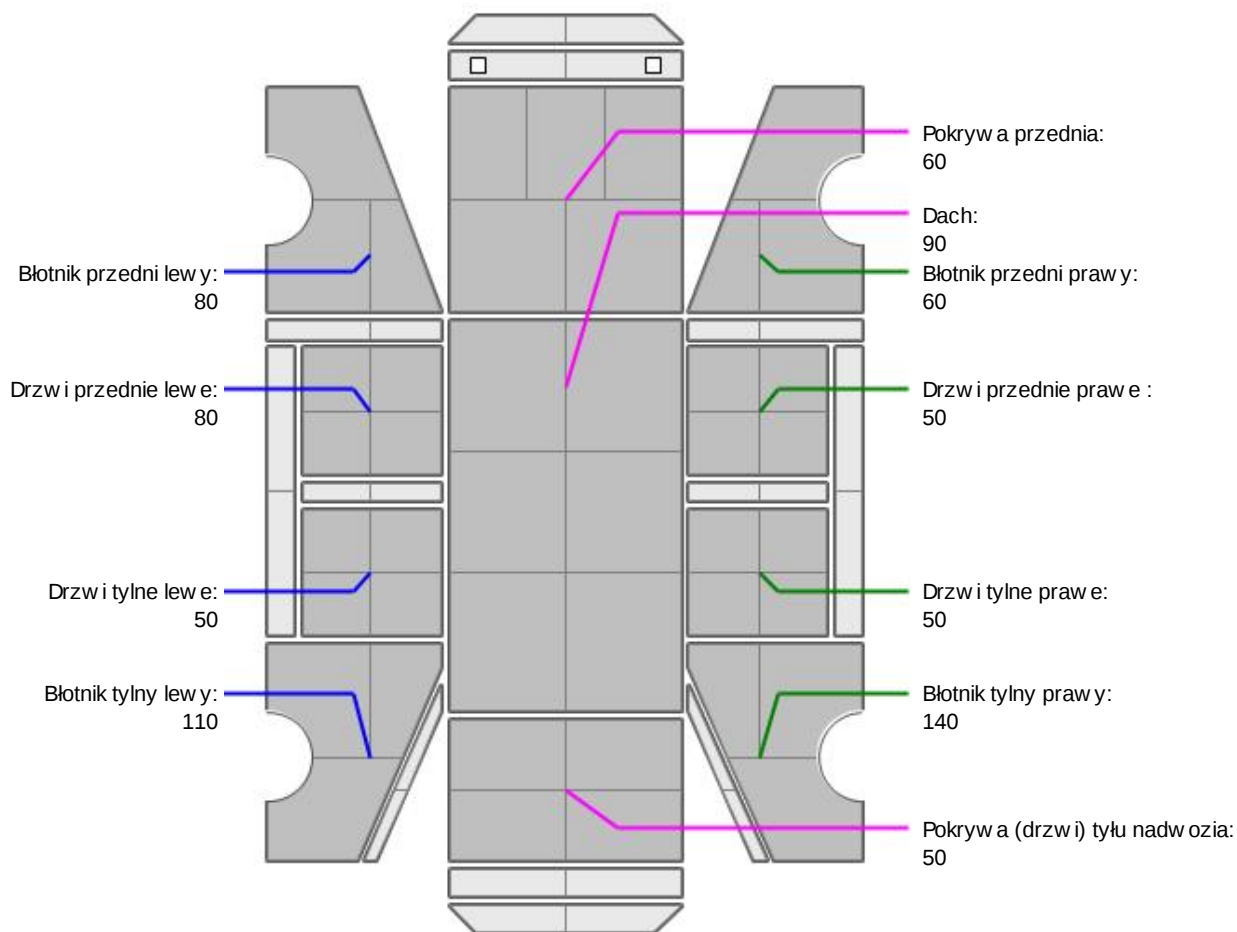
**KABINA KIEROWCY – Opis powłoki lakierowej**

| L.p. | Nazwa elementu | L / P | Grubość powłoki [μm] | Opis |
| 1 | Pokrywa przednia | | 60 | |
| 2 | Dach | | 90 | |
| 3 | Błotnik przedni | L | 80 | |
| 4 | Drzwi przednie | L | 80 | |
| 5 | Drzwi tylne | L | 50 | |
| 6 | Błotnik tylny | L | 110 | |
| 7 | Błotnik przedni | P | 60 | |
| 8 | Drzwi przednie | P | 50 | |
| 9 | Drzwi tylne | P | 50 | |
| 10 | Błotnik tylny | P | 140 | |
| 11 | Pokrywa (drzwi) tyłu nadwozia | | 50 | |

Podane przedziały grubości powłoki lakierowej poszczególnych elementów dotyczą wyłącznie punktów pomiarowych, tj. trzech wybranych miejsc na danym elemencie nadwozia. Nie oznacza to, że w pozostałych obszarach danego elementu grubość powłoki jest jednakowa ani że nie może wykroczać poza wskazane zakresy. Pomiary wykonano urządzeniem będącym w posiadaniu rzeczoznawcy. Pomiar wykonany innym przyrządem może się różnić.
