Nr zlecenia: 98/25/03/2026/CarArena STANDARD

## Wycena wartości

Zadanie: Ocena stanu technicznego i określenie wartości rynkowej pojazdu

| DANE IDENTYFIKACYJNE POJAZDU | | Dane: [O] III-2026 | |
|---|---|---|---|
| Model pojazdu: | Corolla 1.8 Hybrid MR`19 E6 | Nr Info-Ekspert: | 037-03193 |

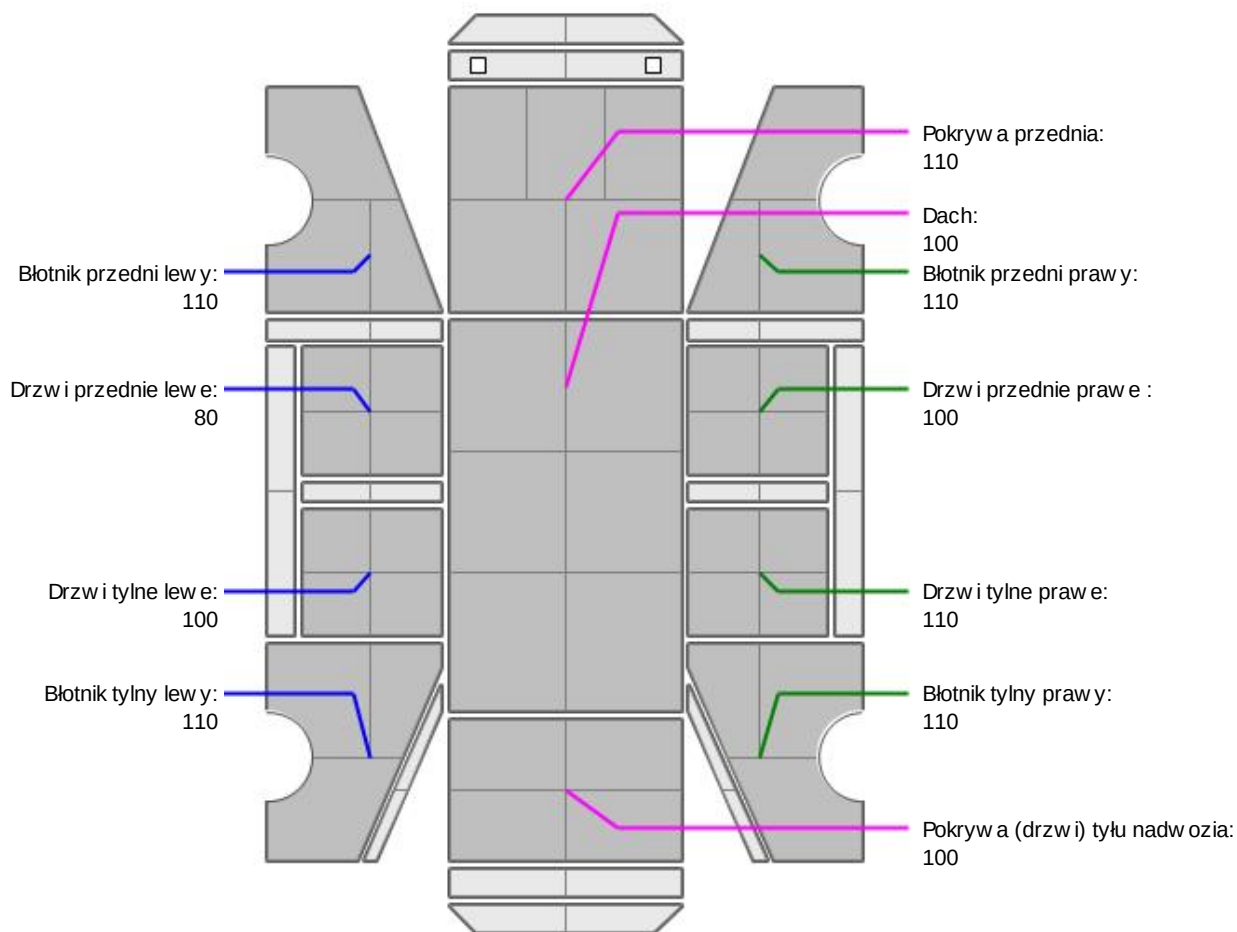
**KABINA KIEROWCY – Opis powłoki lakierowej**

| L.p. | Nazwa elementu | L / P | Grubość powłoki [μm] | Opis |
| 1 | Pokrywa przednia | | 110 | |
| 2 | Dach | | 100 | |
| 3 | Błotnik przedni | L | 110 | |
| 4 | Drzwi przednie | L | 80 | |
| 5 | Drzwi tylne | L | 100 | |
| 6 | Błotnik tylny | L | 110 | |
| 7 | Błotnik przedni | P | 110 | |
| 8 | Drzwi przednie | P | 100 | |
| 9 | Drzwi tylne | P | 110 | |
| 10 | Błotnik tylny | P | 110 | |
| 11 | Pokrywa (drzwi) tyłu nadwozia | | 100 | |

Podane przedziały grubości powłoki lakierowej poszczególnych elementów dotyczą wyłącznie punktów pomiarowych, tj. trzech wybranych miejsc na danym elemencie nadwozia. Nie oznacza to, że w pozostałych obszarach danego elementu grubość powłoki jest jednakowa ani że nie może wykroczyć poza wskazane zakresy. Pomiary wykonano urządzeniem będącym w posiadaniu rzeczoznawcy. Pomiar wykonany innym przyrządem może się różnić.
