Nr zlecenia: 269/18/03/2026/CarArena STANDARD

Wycena wartości

Zadanie: Ocena stanu technicznego i określenie wartości rynkowej pojazdu

DANE IDENTYFIKACYJNE POJAZDU		Dane: [D] III-2026
Rodzaj pojazdu:	Samochód ciężarowy do 3.5t	VIN: WF0XXXTTGXGC67581
Marka:	FORD	Nr rejestracyjny: PO3T315
Model pojazdu:	FT 350 2.2 TDCi MR`14 E5 3.5t	Nr Info-Ekspert: 011-08062
Wersja:	L2 Trend	Rok produkcji: 2016
Wskazanie drogomierza	265562 km	
Data pierwszej rejestracji	2016/06/30	
Data wykonania badania technicznego	2026/06/23	
Rodzaj nadwozia	furgon z podwyższonym dachem 4 drzwiowy 3 osobowy	
Dop. masa całkowita	3500 kg*	
Liczba osi / Rodzaj napędu / Skrzynia biegów	2 / przedni (4x2) / manualna	
Rozstaw osi	3300 mm	
Jednostka napędowa	z zapłonem samoczynnym	
Pojemność / Moc silnika	2198 ccm / 92kW (125KM)	
Doładowanie	Turbosp. z chłodn. powietrza	
Liczba cylindrów / Układ cylindrów	4 / rzędowy	
Norma spalin	E5	
Kolor powłoki lakierowej, (rodzaj lakieru)	Biały 2-warstwowy typu uni

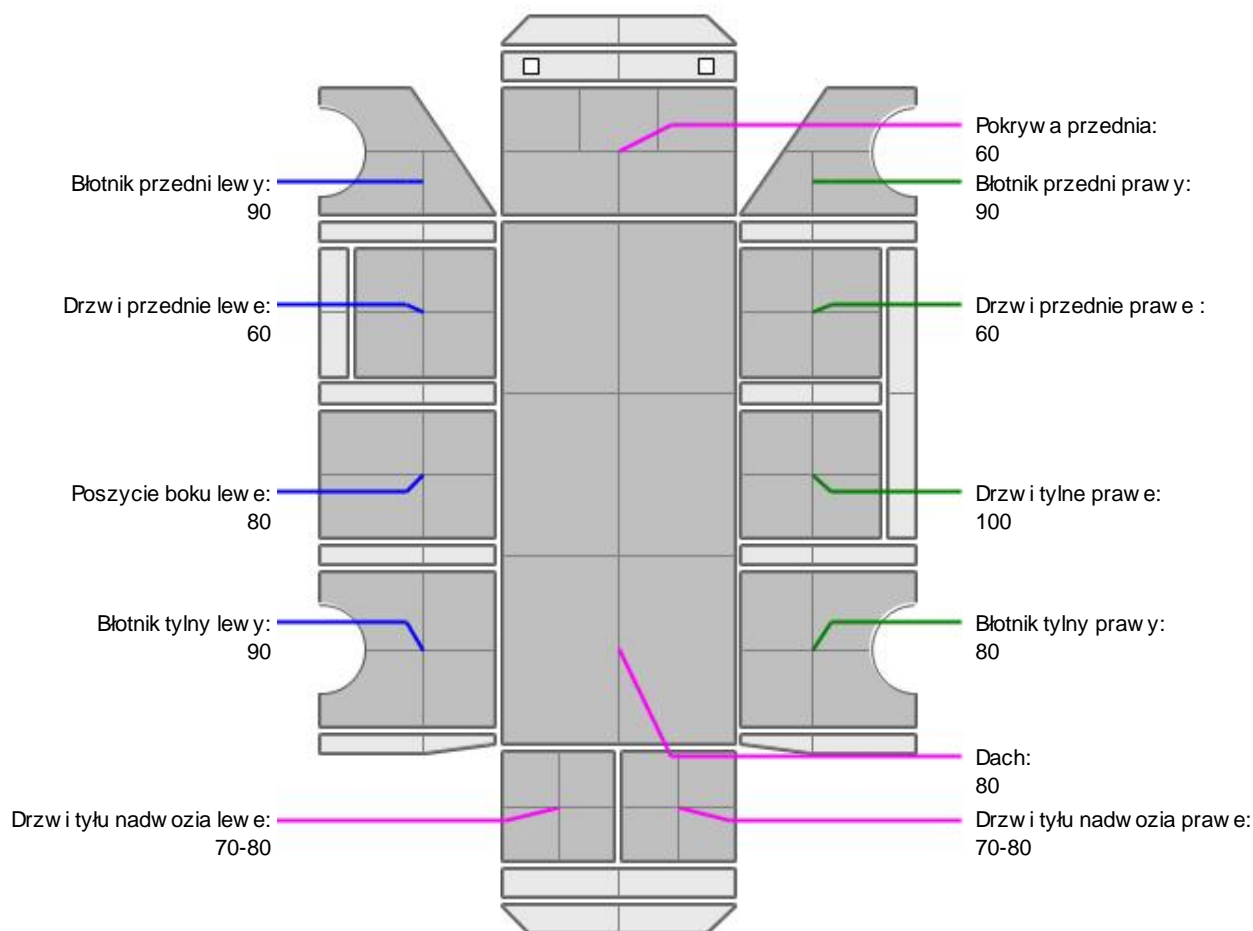
NADWOZIE – Opis powłoki lakierowej

L.p.	Nazwa elementu	L / P	Grubość powłoki [µm]	Opis
1	Pokrywa przednia		60	
2	Dach		80	
3	Błotnik przedni	L	90	
4	Drzwi przednie	L	60	
5	Poszycie boku	L	80	
6	Błotnik tylny	L	90	
7	Drzwi tyłu nadwozia		70-80	
8	Błotnik przedni	P	90

9	Drzwi przednie	P	60	
10	Drzwi tylne	P	100	
11	Błotnik tylny	P	80	
12	Drzwi tyłu nadwozia		70-80

Podane przedziały grubości powłoki lakierowej poszczególnych elementów dotyczą wyłącznie punktów pomiarowych, tj. trzech wybranych miejsc na danym elemencie nadwozia. Nie oznacza to, że w pozostałych obszarach danego elementu grubość powłoki jest jednakowa ani że nie może wykroczyć poza wskazane zakresy. Pomiary wykonano urządzeniem bezdźwiękowym w posiadaniu rzeczoznawcy. Pomiar wykonany innym przyrządem może się różnić.
