Nr zlecenia: 97/25/03/2026/CarArena STANDARD

## Wycena wartości

Zadanie: Ocena stanu technicznego i określenie wartości rynkowej pojazdu

| DANE IDENTYFIKACYJNE POJAZDU | | Dane: [O] III-2026 | |
|---|---|---|---|
| Marka: | TOYOTA | Nr rejestracyjny: | PO3GU47 |

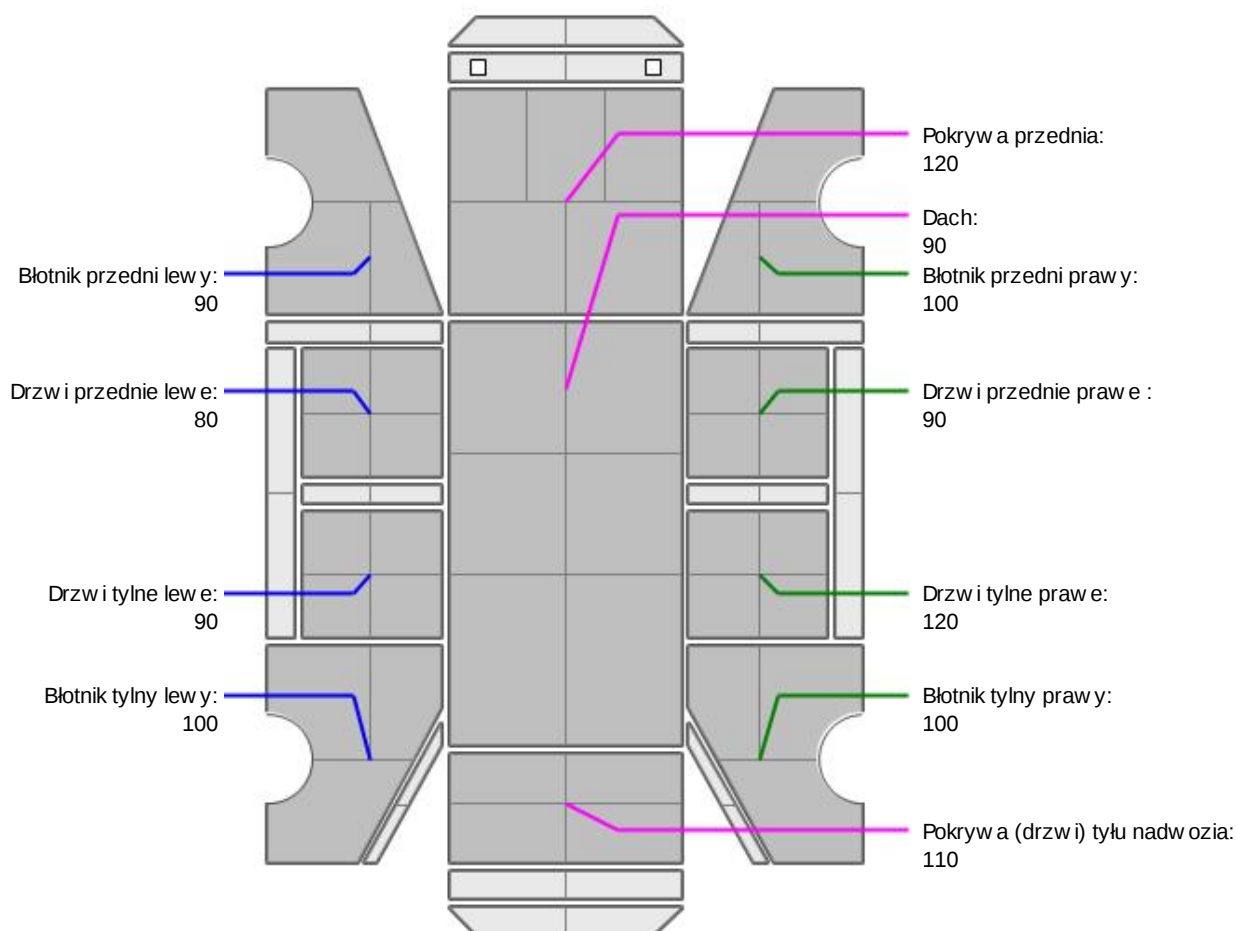
## NADWOZIE – Opis powłoki lakierowej

| L.p. | Nazwa elementu | L / P | Grubość powłoki<br>[μm] | Opis |
| 1 | Pokrywa przednia | | 120 | |
| 2 | Dach | | 90 | |
| 3 | Błotnik przedni | L | 90 | |
| 4 | Drzwi przednie | L | 80 | |
| 5 | Drzwi tylne | L | 90 | |
| 6 | Błotnik tylny | L | 100 | |
| 7 | Błotnik przedni | P | 100 | |
| 8 | Drzwi przednie | P | 90 | |
| 9 | Drzwi tylne | P | 120 | |
| 10 | Błotnik tylny | P | 100 | |
| 11 | Pokrywa (drzwi) tyłu nadwozia | | 110 | |

Podane przedziały grubości powłoki lakierowej poszczególnych elementów dotyczą wyłącznie punktów pomiarowych, tj. trzech wybranych miejsc na danym elemencie nadwozia. Nie oznacza to, że w pozostałych obszarach danego elementu grubość powłoki jest jednakowa ani że nie może wykroczać poza wskazane zakresy. Pomiary wykonano urządzeniem będącym w posiadaniu rzeczoznawcy. Pomiar wykonany innym przyrządem może się różnić.
