Verkaufsbericht

Ihr Auftrag vom	05.01.2026 durch SPITZKE SE NL Leer
Besichtigungsort	26789 Leer, Kupferstraße 4
Besichtigungsdatum	24.03.2026
Referenznummern	60100009

Fahrzeugident.-Nr.	WVWZZZ3CZLE123494		
Fahrzeugart	PKW - Kombi	Farbton / Lackart	Pure-White / Uni
Hersteller	VW	Nächste HU	06/2027
Typ / Verkaufsbez.	Passat Variant 2.0 TDI Business	Laufleistung abgelesen	327.853 km
Erstzulassung	19.06.2020	Emissionsklasse	Euro 6
Getriebe / Gänge	Direktschaltung / 7	Sitzplätze / Türen	5 / 5
Achsen / angetrieben	2 / 1	Anzahl Besitzer	1
Motorart	Reihenmotor / Diesel	Hubraum / Nennleistung	1.968 ccm / 110 KW
Antriebsart	Frontantrieb

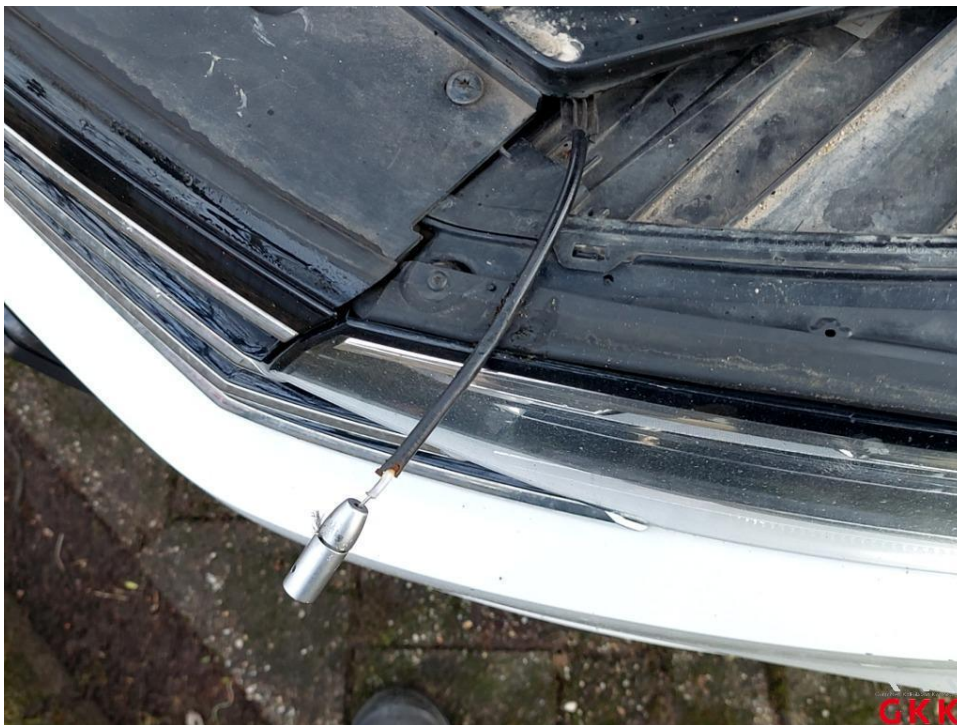
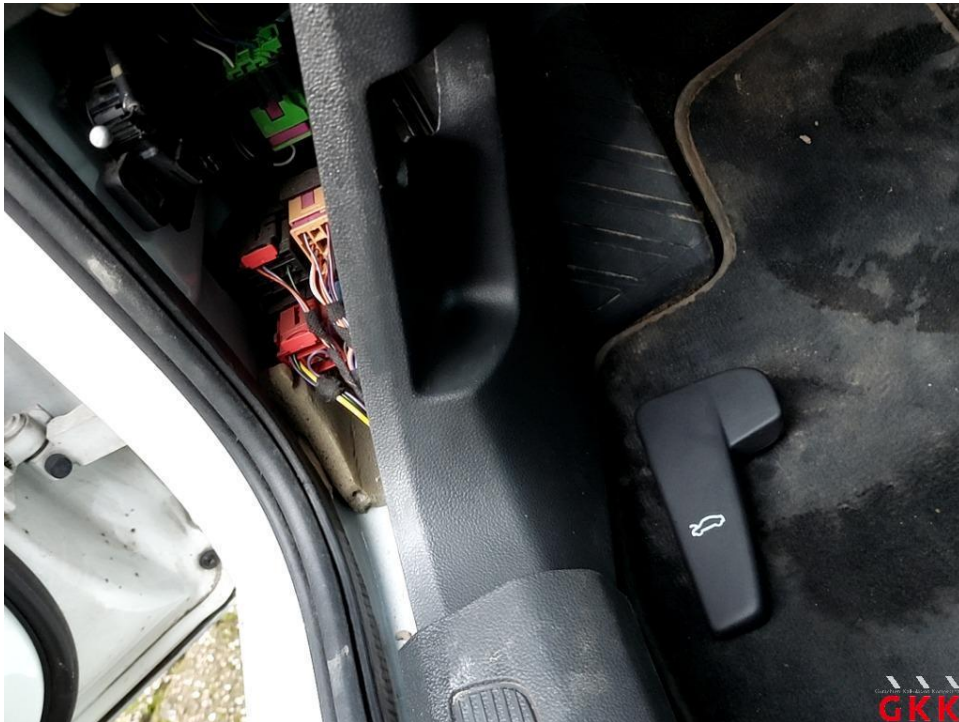
Motorhaube Betätigung, abgerissen, ersetzen (Bild 14, Bild 15)

Bild 14 Motorhaube, Betätigung, abgerissen, ersetzen

Bild 15 Motorhaube, Betätigung, abgerissen, ersetzen

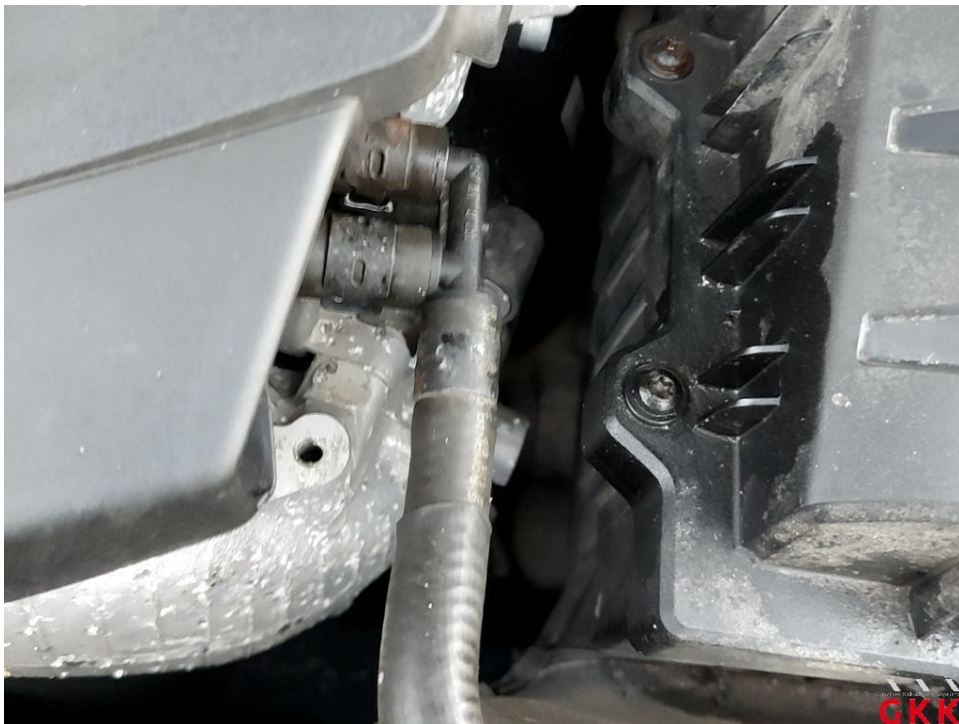
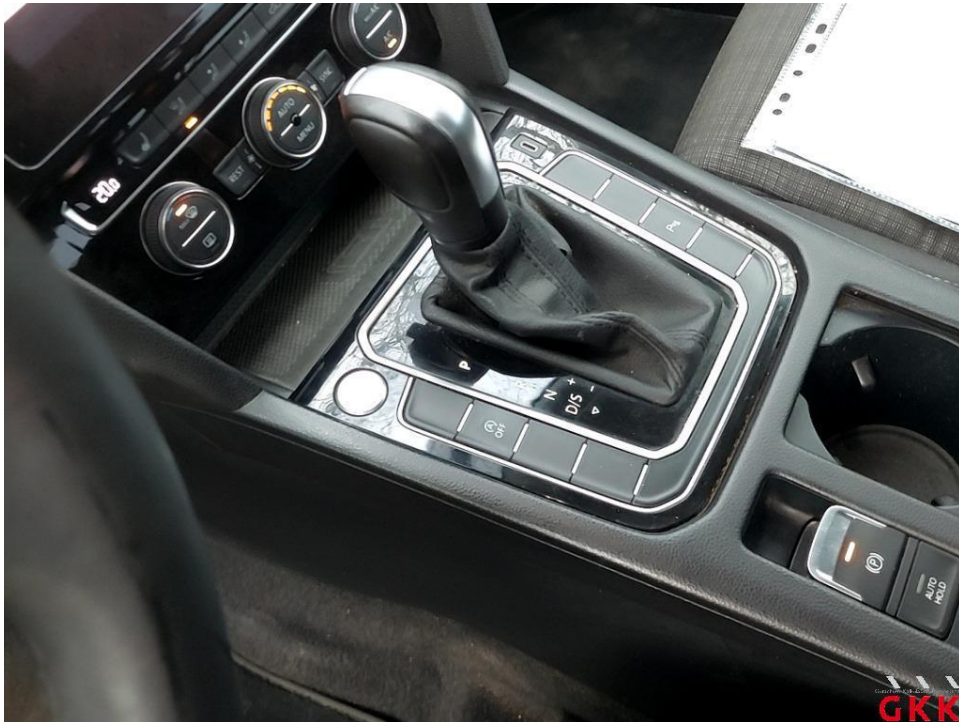
Anmerkungen
Hinsichtlich der aufgeführten Prüfposition(en) wird die Möglichkeit von Folgekosten bzw. Folgeschäden nicht ausgeschlossen. Für ein DSG-Austauschgetriebe können Folgekosten i.H.v. 5850,00 Euro (Netto) zusätzlich entstehen. Das ausgewiesene Untersuchungsergebnis ist aufgrund der Prüfposition(en) vorbehaltenlich.

Getriebe, funktionsuntüchtig, prüfen (Bild 16, Bild 17)

Bild 16 Getriebe, funktionsuntüchtig, prüfen

Bild 17 Getriebe, funktionsuntüchtig, prüfen

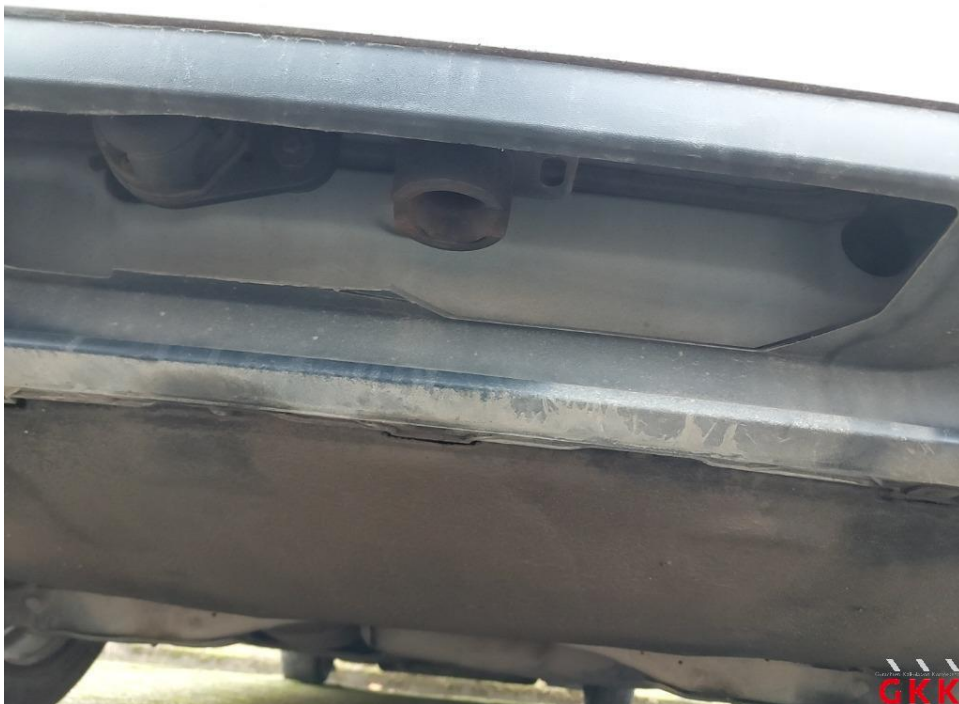
Anhängerkupplung Kugelkopf -abnehmbar-, fehlt, ersetzen (Bild 18)

Bild 18 Anhängerkupplung, Kugelkopf -abnehmbar-, fehlt, ersetzen

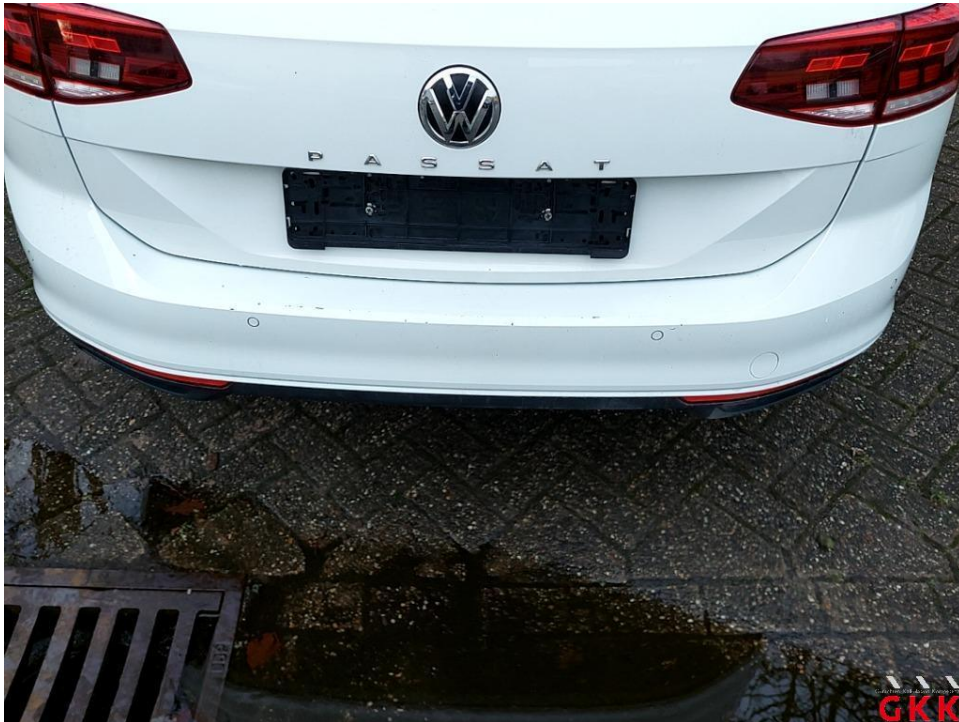
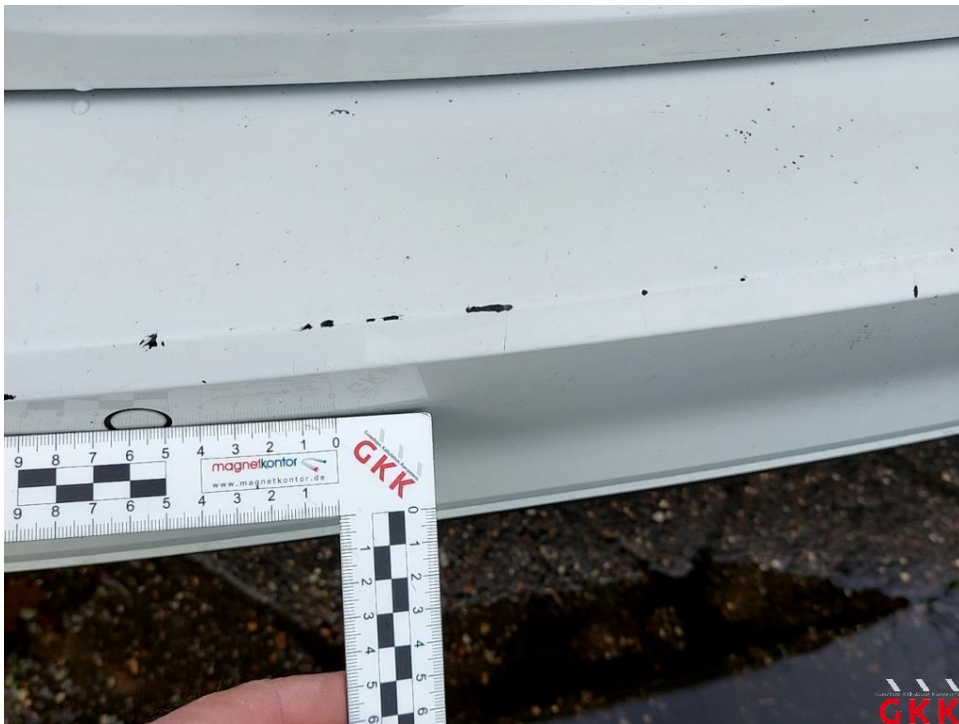
Stoßfänger hinten Verkleidung -lackiert-, verkratzt, lackieren (Bild 19, Bild 20)

Bild 19 Stoßfänger hinten, Verkleidung -lackiert-, verkratzt, lackieren

Bild 20 Stoßfänger hinten, Verkleidung -lackiert-, verkratzt, lackieren

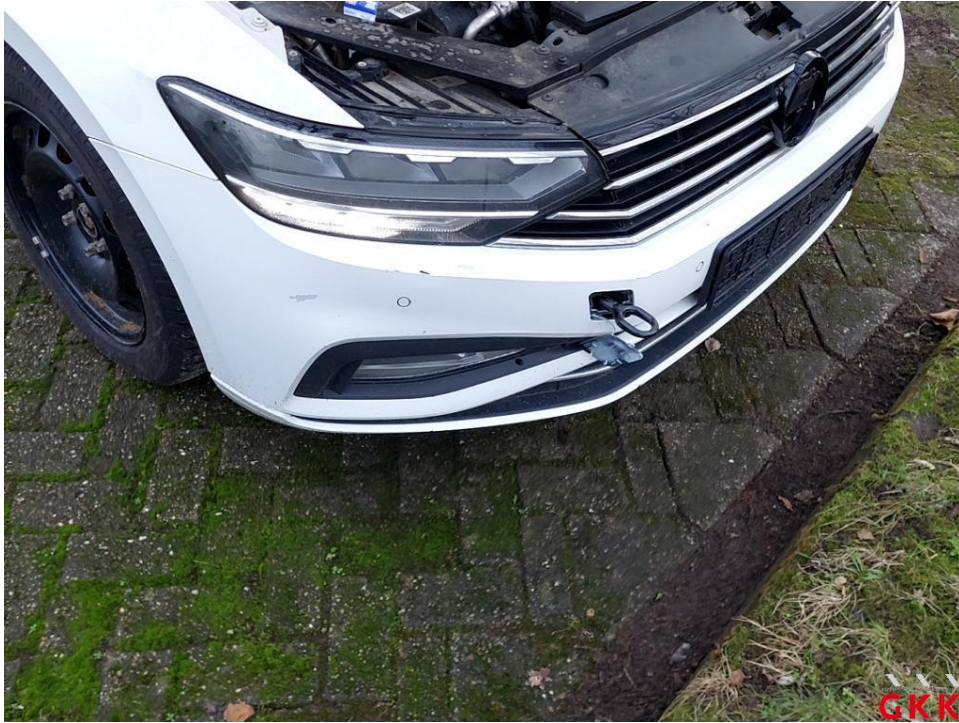
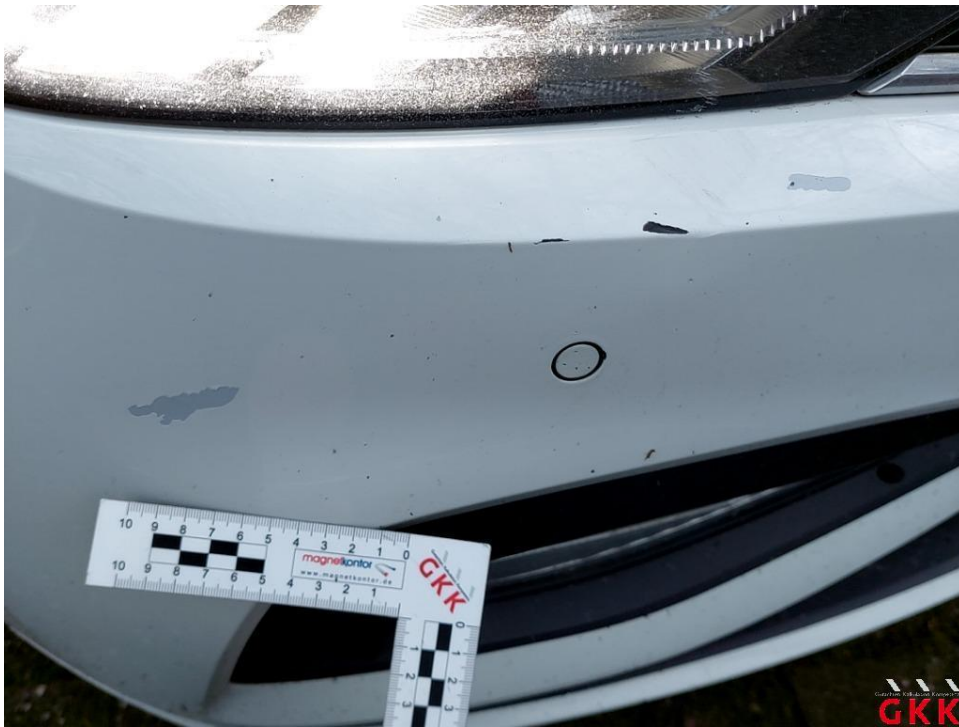
Stoßfänger vorne Verkleidung -lackiert-, verkratzt, lackieren (Bild 21, Bild 22)

Bild 21 Stoßfänger vorne, Verkleidung -lackiert-, verkratzt, lackieren

Bild 22 Stoßfänger vorne, Verkleidung -lackiert-, verkratzt, lackieren

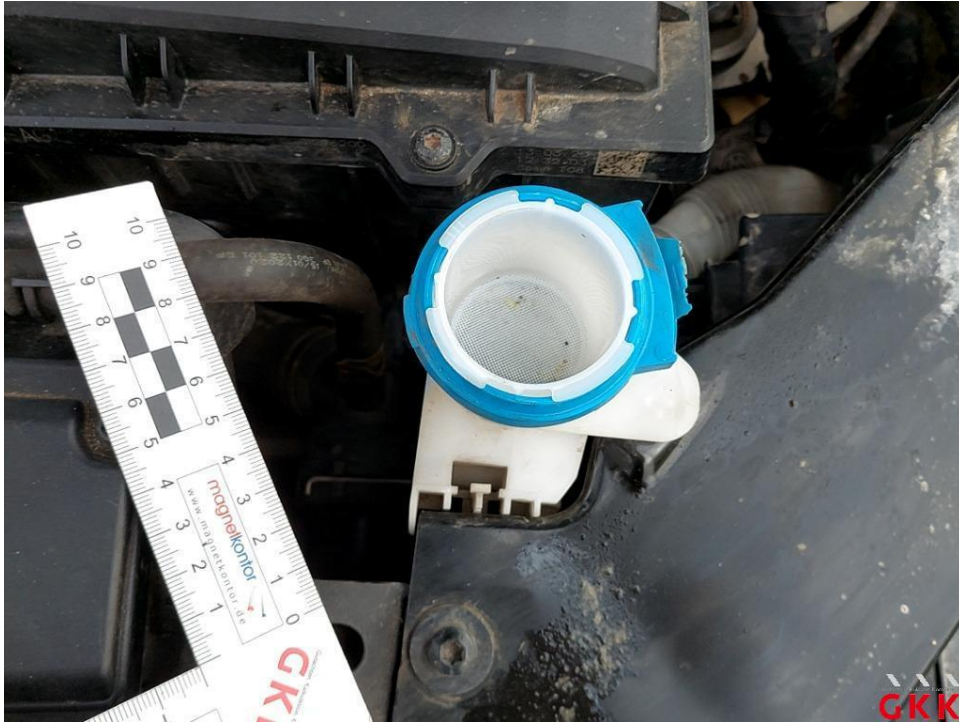
Scheibenwaschanlage Deckel, beschädigt, ersetzen (Bild 23)

Bild 23 Scheibenwaschanlage, Deckel, beschädigt, ersetzen

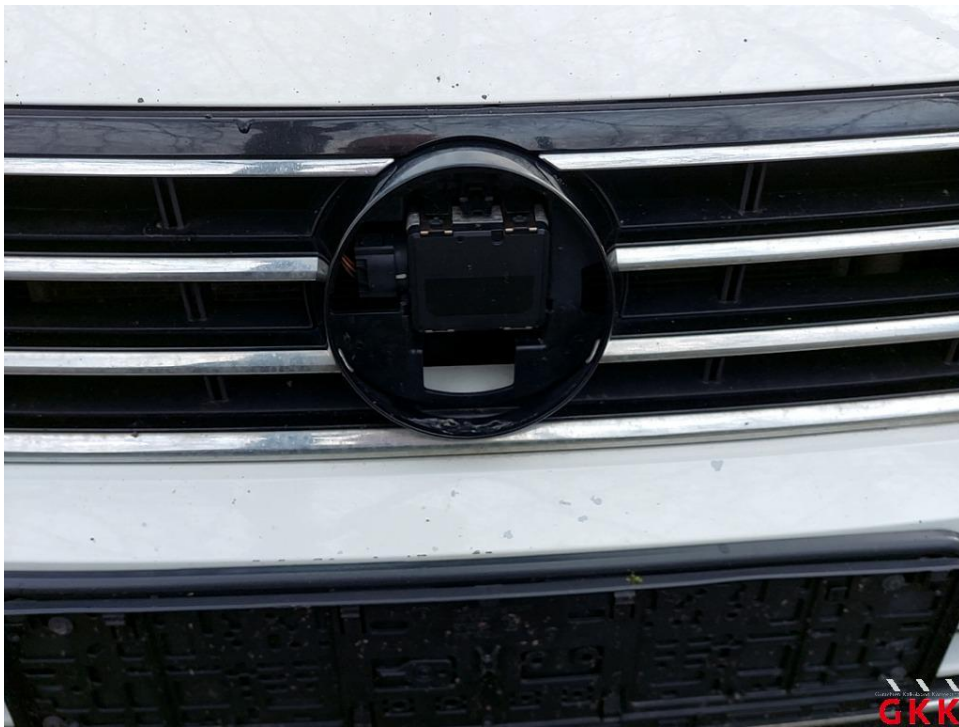
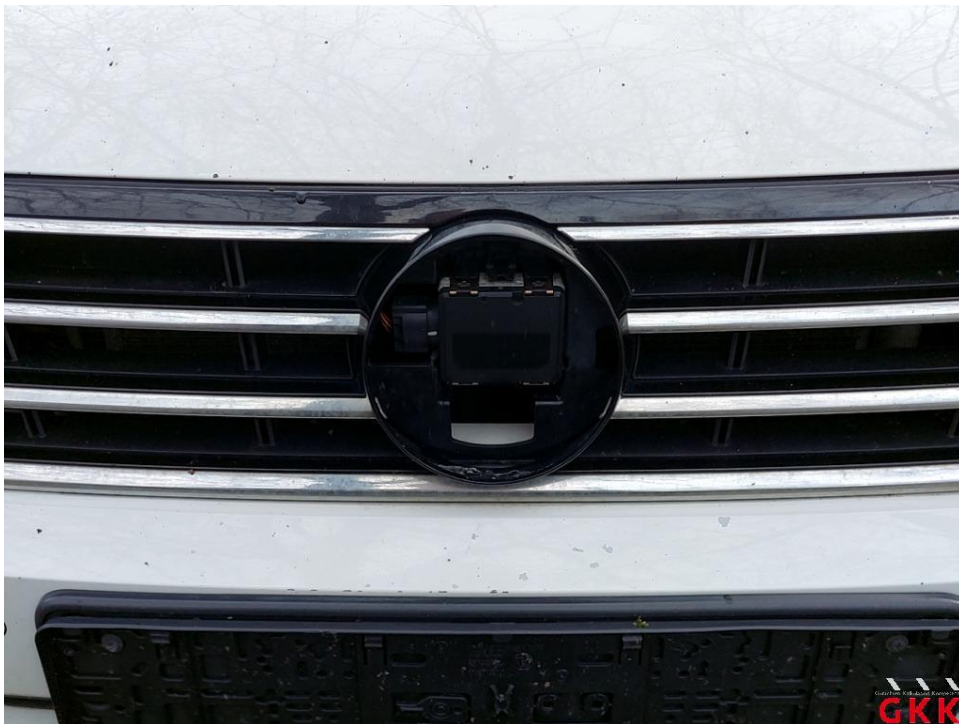
Emblem / Kühlergrill, fehlt, ersetzen (Bild 24, Bild 25)

Bild 24 Emblem / Kühlergrill, fehlt, ersetzen

Bild 25 Emblem / Kühlergrill, fehlt, ersetzen

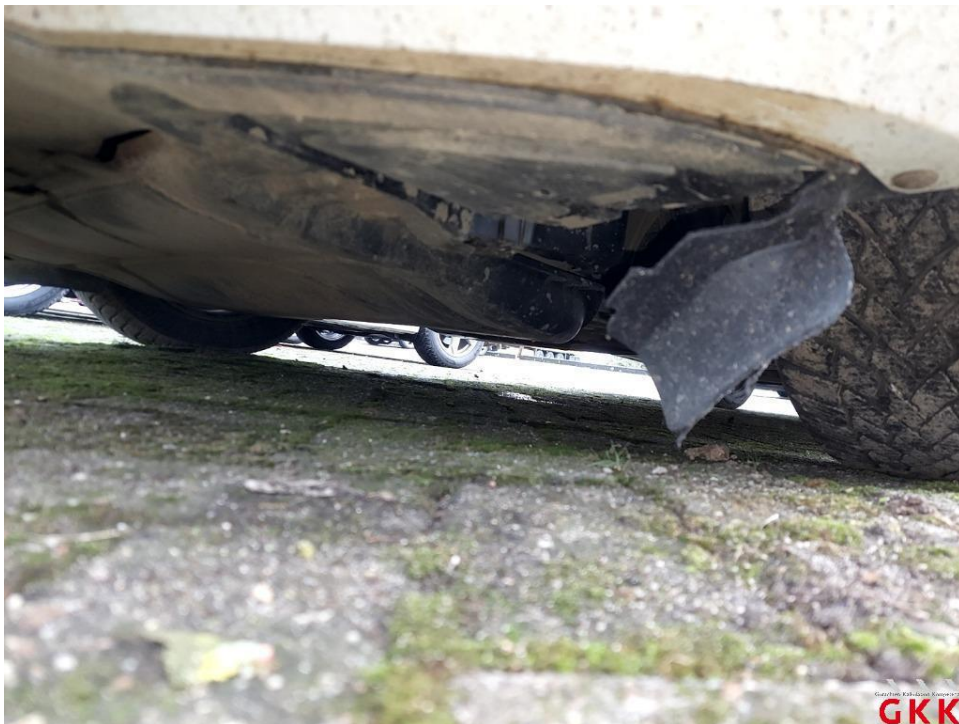
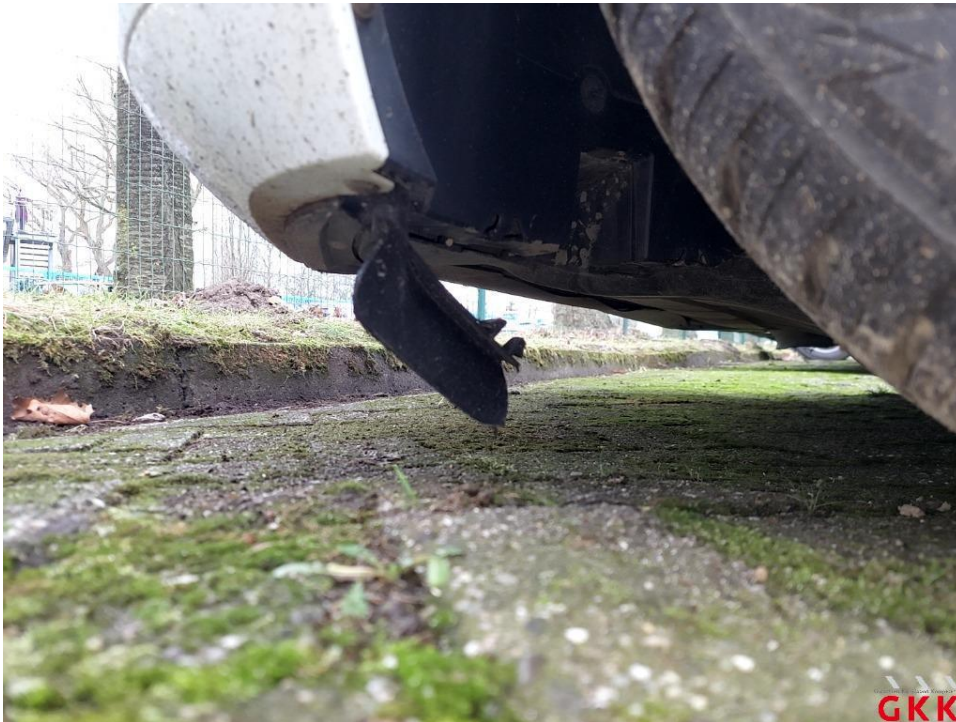
Kotflügel vorne links Schale, beschädigt, ersetzen (Bild 26, Bild 27)

Bild 26 Kotflügel vorne links, Schale, beschädigt, ersetzen

Bild 27 Kotflügel vorne links, Schale, beschädigt, ersetzen

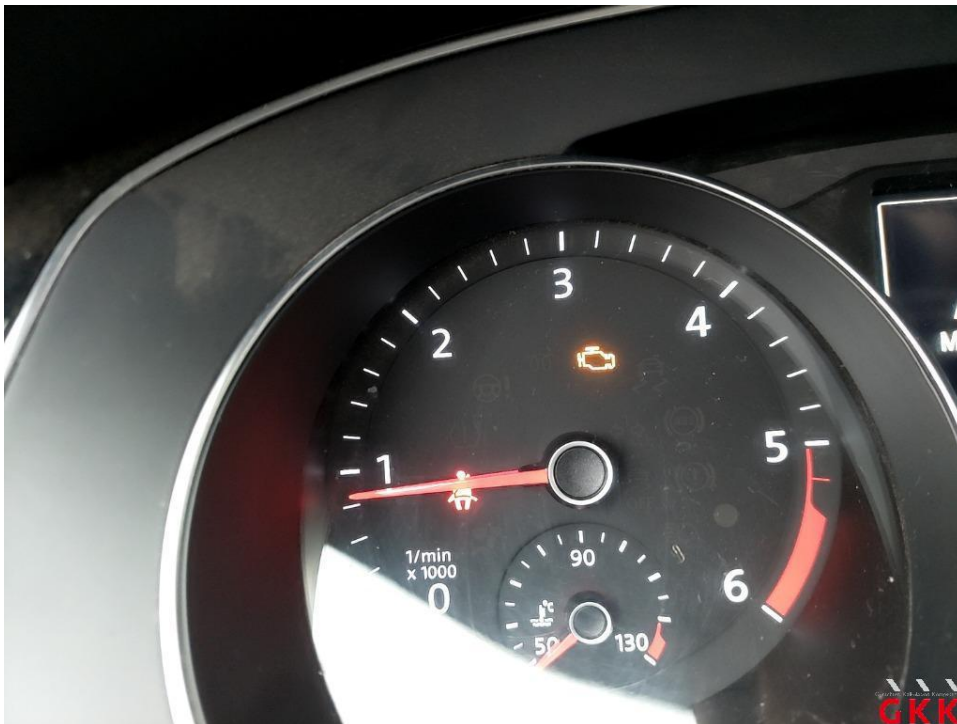
Motor Fehlerspeicher, aktiv, auslesen / prüfen (Bild 28)

Bild 28 Motor, Fehlerspeicher, aktiv, auslesen / prüfen

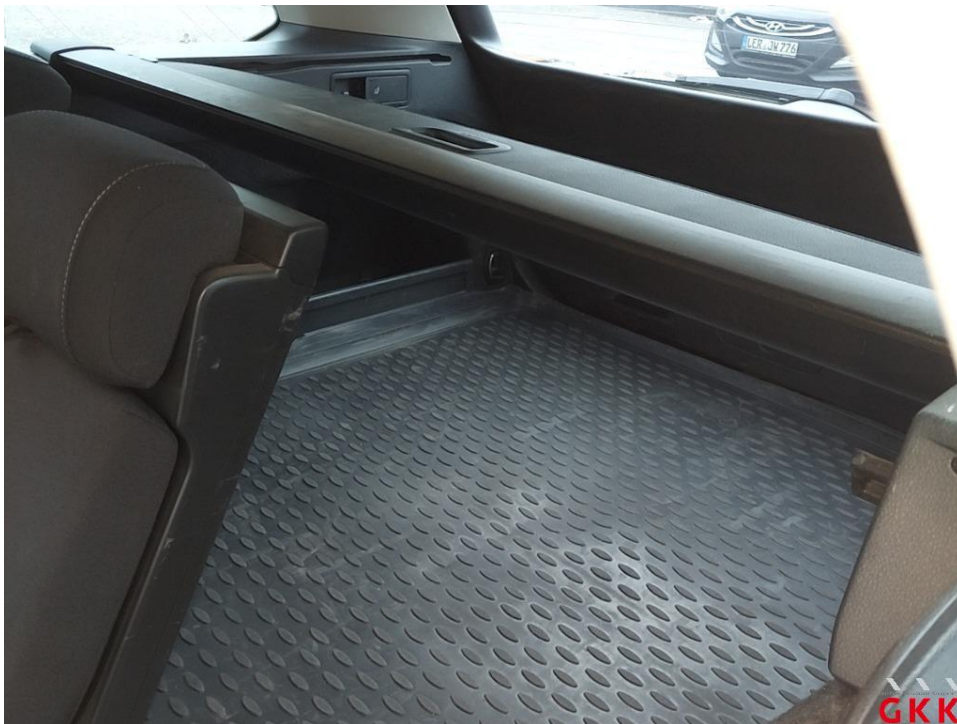
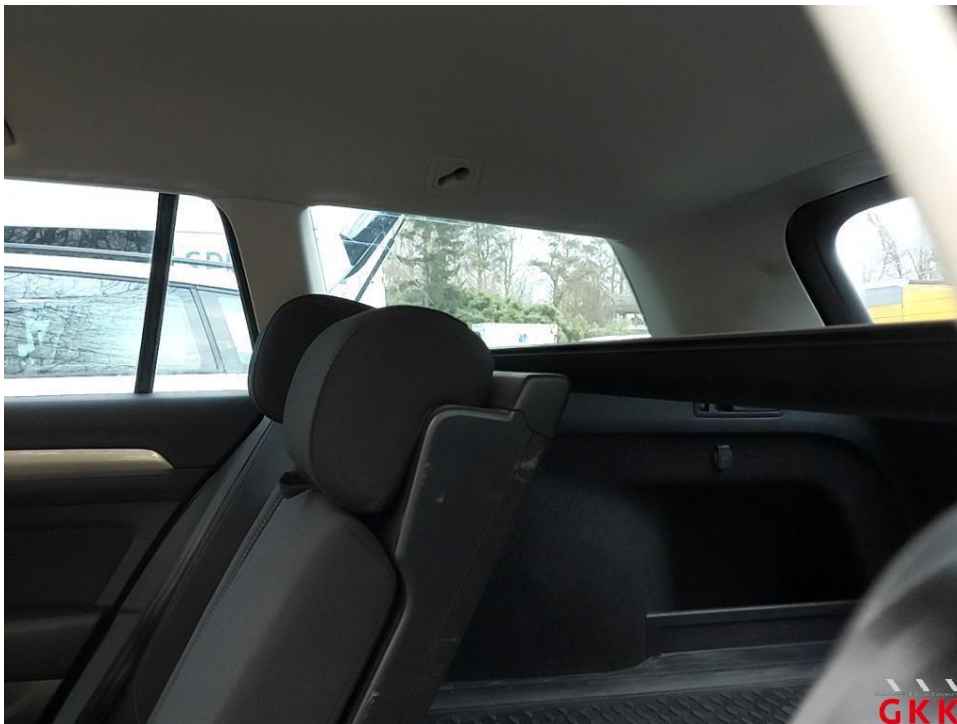
Laderaum Trennnetz, fehlt, ersetzen (Bild 29, Bild 30)

Bild 29 Laderaum, Trennnetz, fehlt, ersetzen

Bild 30 Laderaum, Trennnetz, fehlt, ersetzen

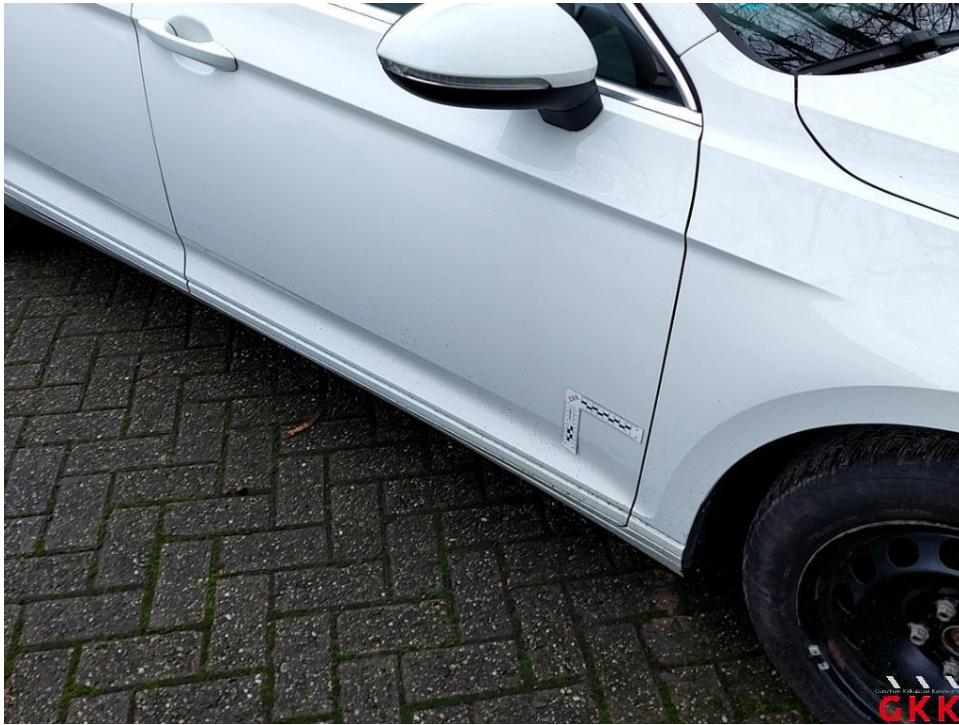
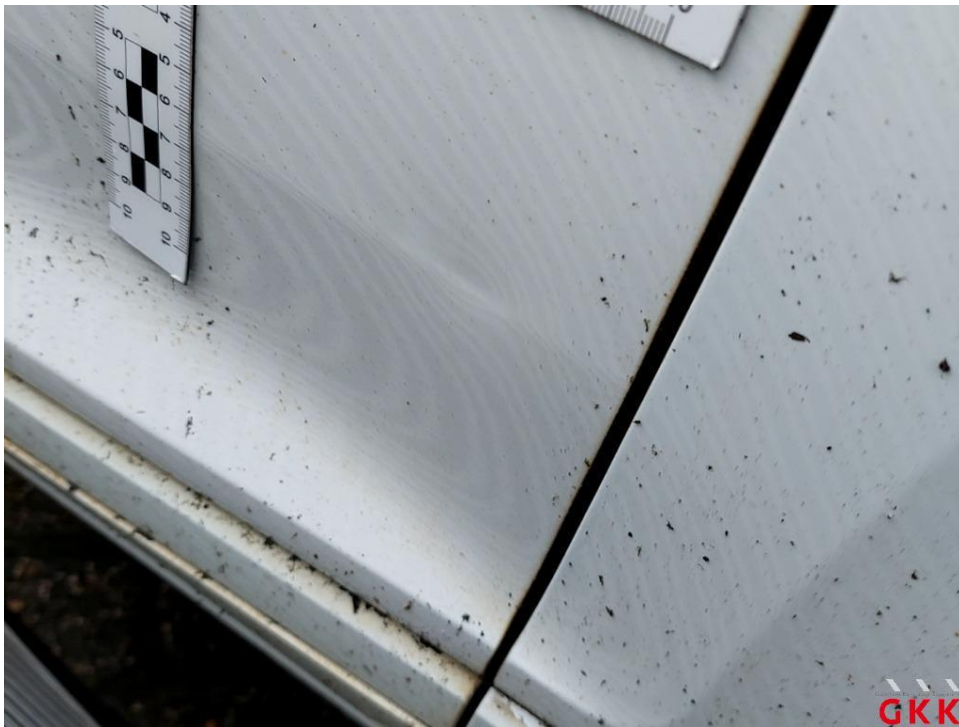
Tür vorne rechts, bis 3 Dellen / Bauteil, kalt drücken (Bild 31, Bild 32)

Bild 31 Tür vorne rechts, bis 3 Dellen / Bauteil, kalt drücken

Bild 32 Tür vorne rechts, bis 3 Dellen / Bauteil, kalt drücken

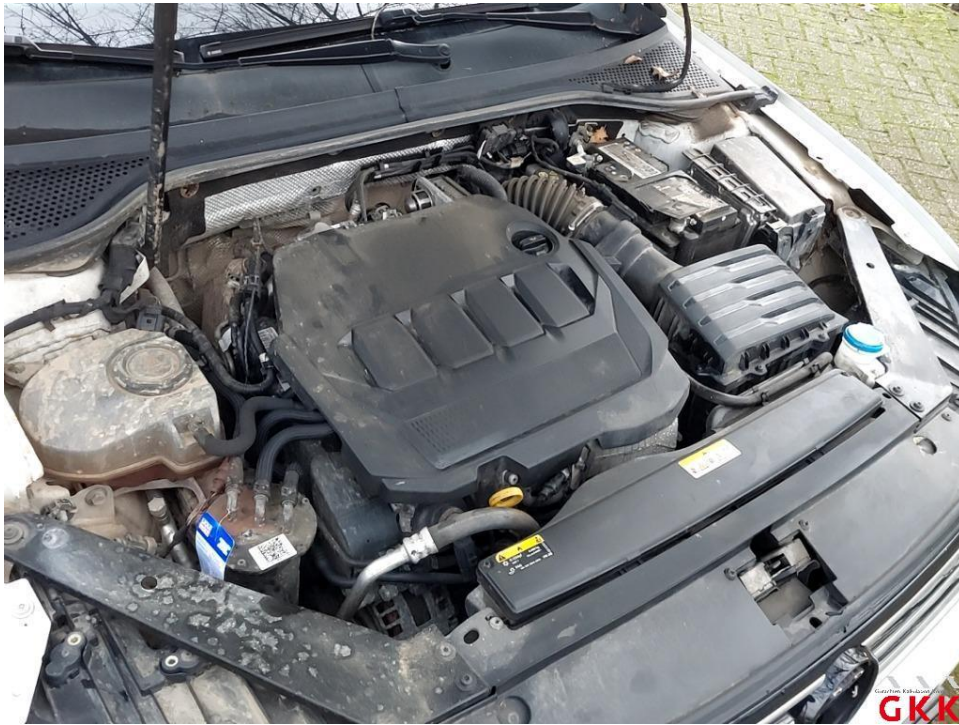
Fahrzeug Batterie, entladen, ersetzen (Bild 33)

Bild 33 Fahrzeug, Batterie, entladen, ersetzen
