Nr zlecenia: 69/26/03/2026/CarArena STANDARD

## Wycena wartości

Zadanie: Ocena stanu technicznego i określenie wartości rynkowej pojazdu

| DANE IDENTYFIKACYJNE POJAZDU | | Dane: [O] III-2026 | |
|---|---|---|---|
| Marka: | BMW | Nr rejestracyjny: | PZ3T181 |

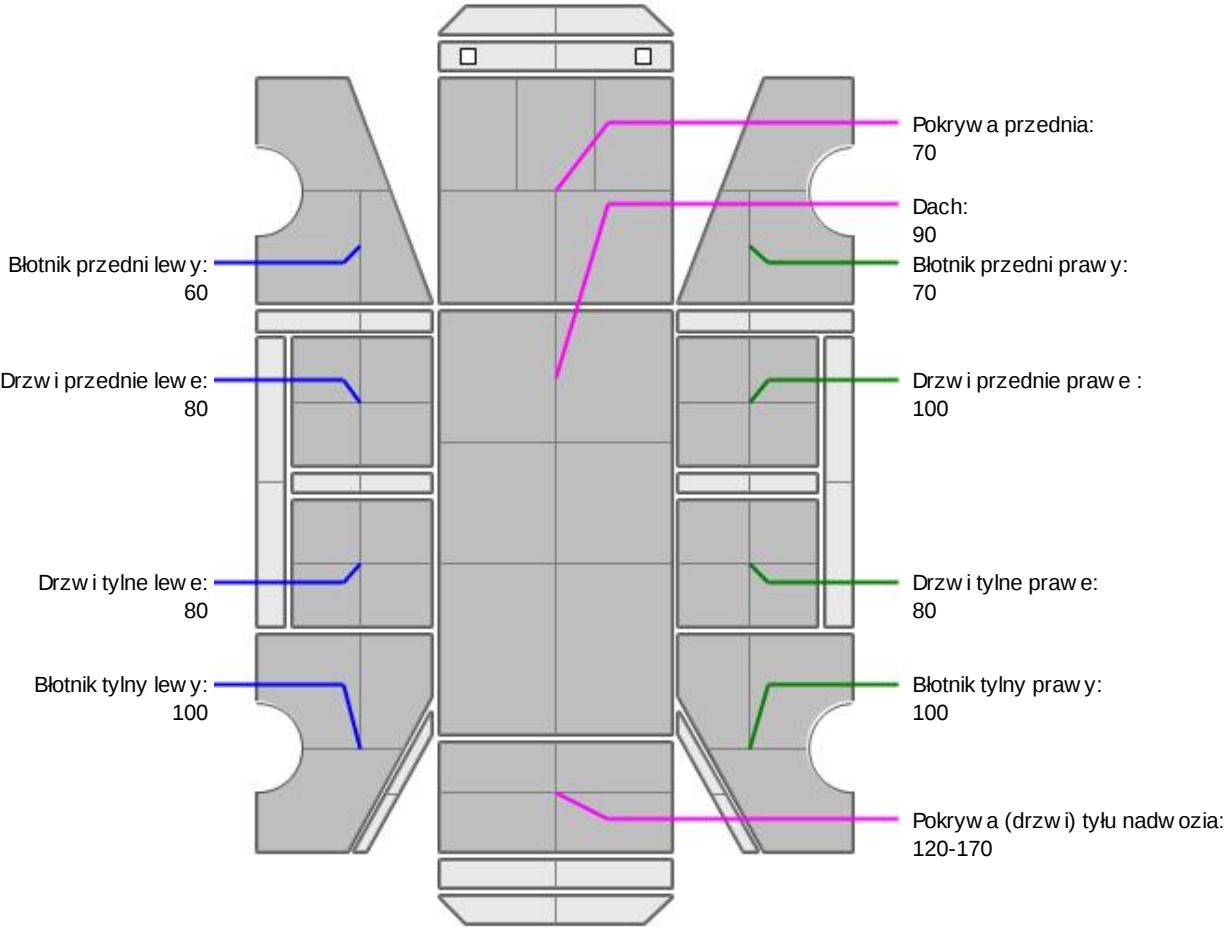
NADWOZIE – Opis powłoki lakierowej

| L.p. | Nazwa elementu | L / P | Grubość powłoki [µm] | Opis |
| 1 | Pokrywa przednia | | 70 | |
| 2 | Dach | | 90 | |
| 3 | Błotnik przedni | L | 60 | |
| 4 | Drzwi przednie | L | 80 | |
| 5 | Drzwi tylne | L | 80 | |
| 6 | Błotnik tylny | L | 100 | |
| 7 | Błotnik przedni | P | 70 | |
| 8 | Drzwi przednie | P | 100 | |
| 9 | Drzwi tylne | P | 80 | |
| 10 | Błotnik tylny | P | 100 | |
| 11 | Pokrywa (drzwi) tyłu nadwozia | | 120-170 | |

Podane przedziały grubości powłoki lakierowej poszczególnych elementów dotyczą wyłącznie punktów pomiarowych, tj. trzech wybranych miejsc na danym elemencie nadwozia. Nie oznacza to, że w pozostałych obszarach danego elementu grubość powłoki jest jednakowa ani że nie może wykroczyć poza wskazane zakresy. Pomiary wykonano urządzeniem będącym w posiadaniu rzeczoznawcy. Pomiar wykonany innym przyrządem może się różnić.
