Nr zlecenia: 70/26/03/2026/CarArena STANDARD

## Wycena wartości

Zadanie: Ocena stanu technicznego i określenie wartości rynkowej pojazdu

| DANE IDENTYFIKACYJNE POJAZDU | | Dane: [O] III-2026 | |
|---|---|---|---|
| Marka: | BMW | Nr rejestracyjny: | PZ3T081 |

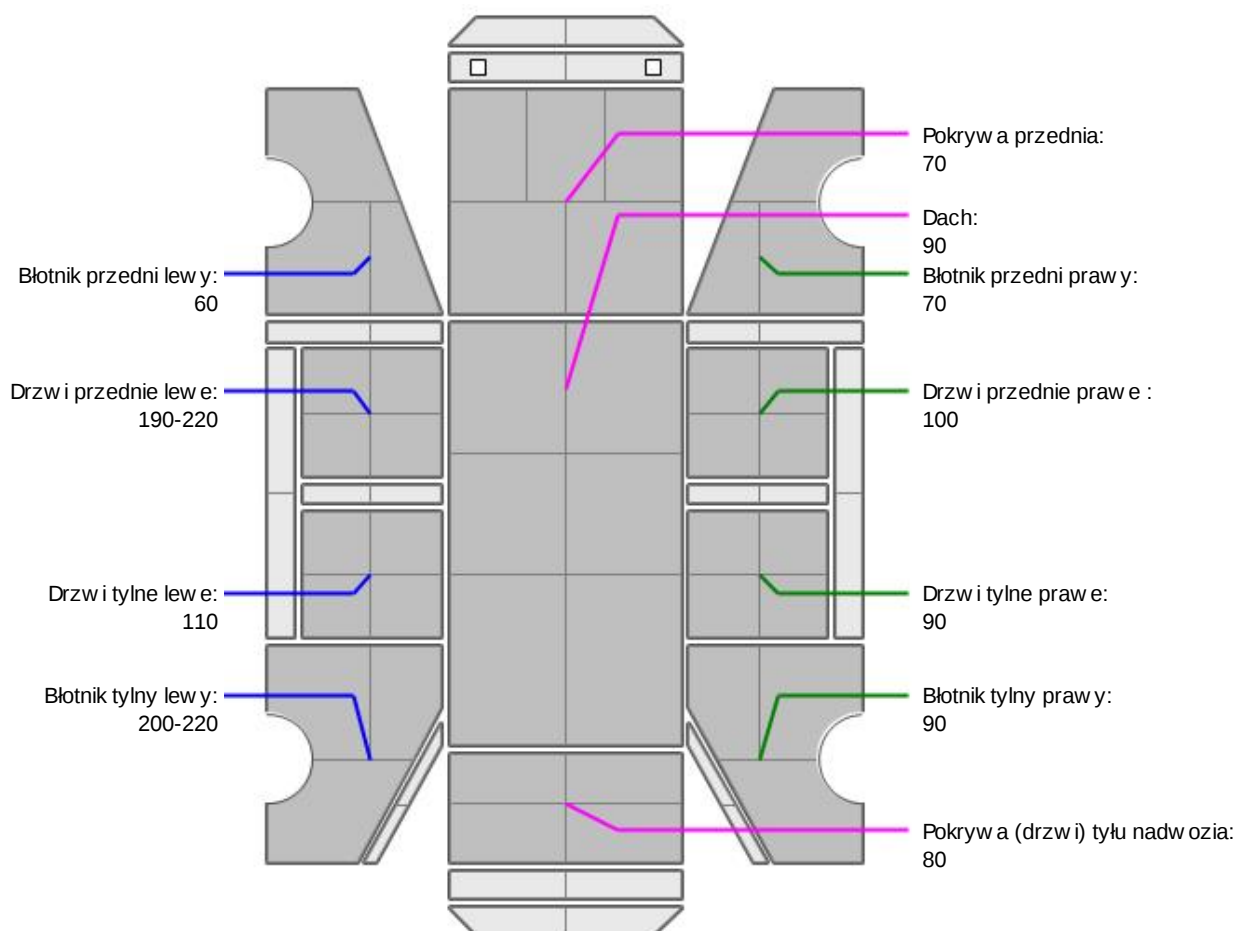
## NADWOZIE – Opis powłoki lakierowej

| L.p. | Nazwa elementu | L / P | Grubość powłoki<br>[ $\mu\text{m}$ ] | Opis |
| 1 | Pokrywa przednia | | 70 | |
| 2 | Dach | | 90 | |
| 3 | Błotnik przedni | L | 60 | |
| 4 | Drzwi przednie | L | 190-220 | |
| 5 | Drzwi tylne | L | 110 | |
| 6 | Błotnik tylny | L | 200-220 | |
| 7 | Błotnik przedni | P | 70 | |
| 8 | Drzwi przednie | P | 100 | |
| 9 | Drzwi tylne | P | 90 | |
| 10 | Błotnik tylny | P | 90 | |
| 11 | Pokrywa (drzwi) tyłu nadwozia | | 80 | |

Podane przedziały grubości powłoki lakierowej poszczególnych elementów dotyczą wyłącznie punktów pomiarowych, tj. trzech wybranych miejsc na danym elemencie nadwozia. Nie oznacza to, że w pozostałych obszarach danego elementu grubość powłoki jest jednakowa ani że nie może wykroczyć poza wskazane zakresy. Pomiary wykonano urządzeniem będącym w posiadaniu rzeczoznawcy. Pomiar wykonany innym przyrządem może się różnić.
