Nr zlecenia: 86/19/03/2026/CarArena STANDARD

WYCENA WARTO CI

Zadanie: Ocena stanu technicznego i okre lenie warto ci rynkowej pojazdu

Rodzaj pojazdu: Samochód ci arowy do 3.5t	VIN: WF0EXXTTREL67673
Marka: FORD	Nr rejestracyjny: GA594GA
Model pojazdu: FT 350 2.0 TDCi DPF MR`19 E6.2 3.5t	Nr Info-Ekspert: 011-11213
Wersja: L2H2 Trend	Rok produkcji: 2020

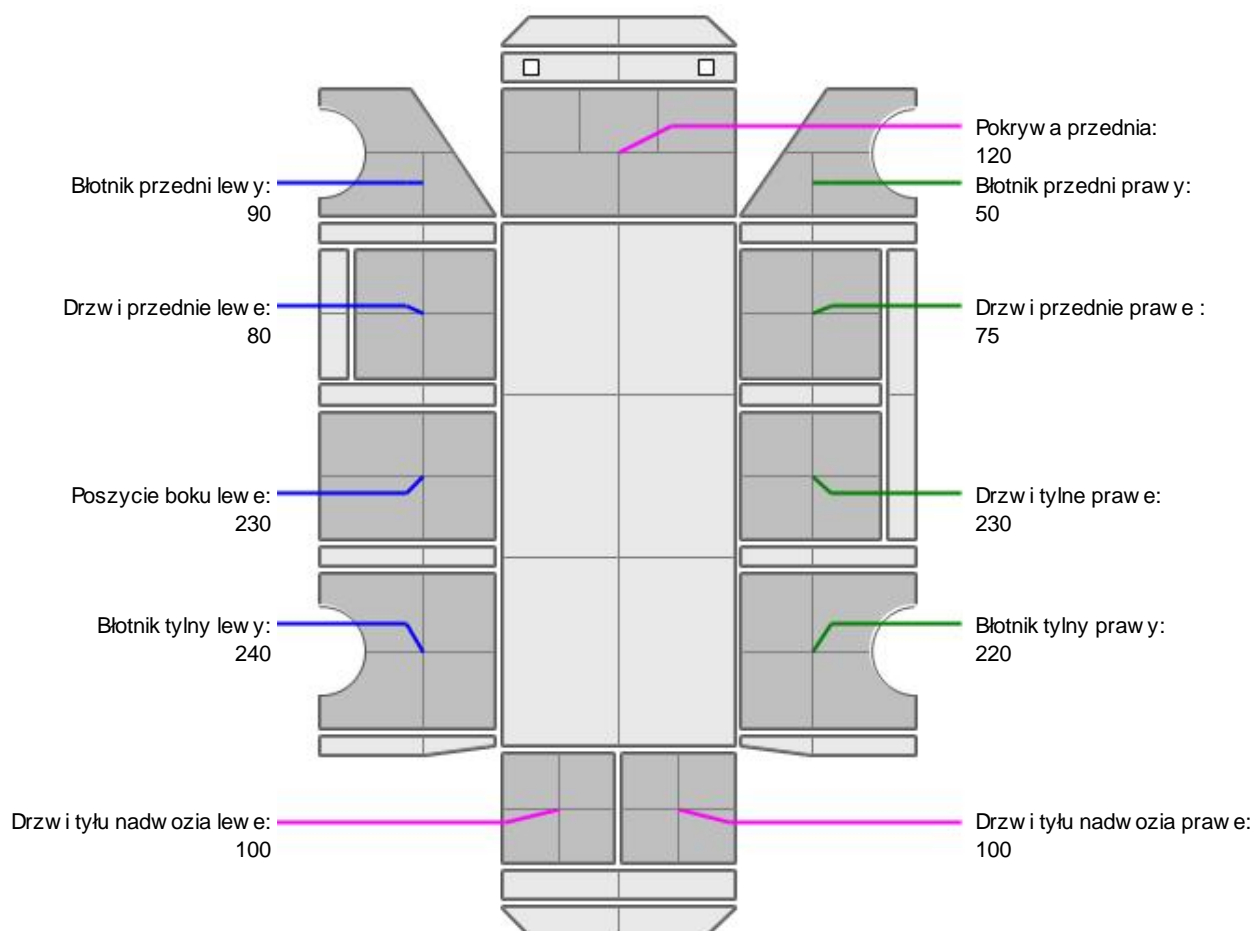
L.p.	Nazwa elementu	L / P	Grubo powłoki [µm]	Opis
1	Pokrywa przednia		120	
2	Błotnik przedni	L	90	
3	Drzwi przednie	L	80	
4	Poszycie boku	L	230	
5	Błotnik tylny	L	240	
6	Drzwi tyłu nadwozia		100	
7	Błotnik przedni	P	50	
8	Drzwi przednie	P	75	
9	Drzwi tylne	P	230	
10	Błotnik tylny	P	220	
11	Drzwi tyłu nadwozia		100

Podane przedziały grubo ci powłoki lakierowej poszczególnych elementów dotycz wyłącznie punktów pomiarowych, tj. trzech wybranych miejsc na danym elemencie nadwozia. Nie oznacza to, że w pozostałych

obszarach danego elementu grubość powłoki jest jednakowa ani nie ma wykracza poza wskazane zakresy. Pomiary wykonano urzędniem bieżącym w posiadaniu rzeczoznawcy. Pomiar wykonany innym przyrządem może różnić się.
