Nr zlecenia: 155/12/03/2026/CarArena STANDARD

## WYCENA WARTO CI

Zadanie: Ocena stanu technicznego i określenie wartości rynkowej pojazdu

Rodzaj pojazdu: <b>Samochód osobowy*</b>	VIN: <b>VF1FW52J262070099</b>
Marka: <b>RENAULT</b>	Nr rejestracyjny: <b>WU5692H</b>
Model pojazdu: <b>Kangoo III Express dCi MR`16 E6 1.9t</b>	Nr Info-Ekspert: <b>031-08816</b>
Wersja: <b>Pack Clim</b>	Rok produkcji: <b>2018</b>

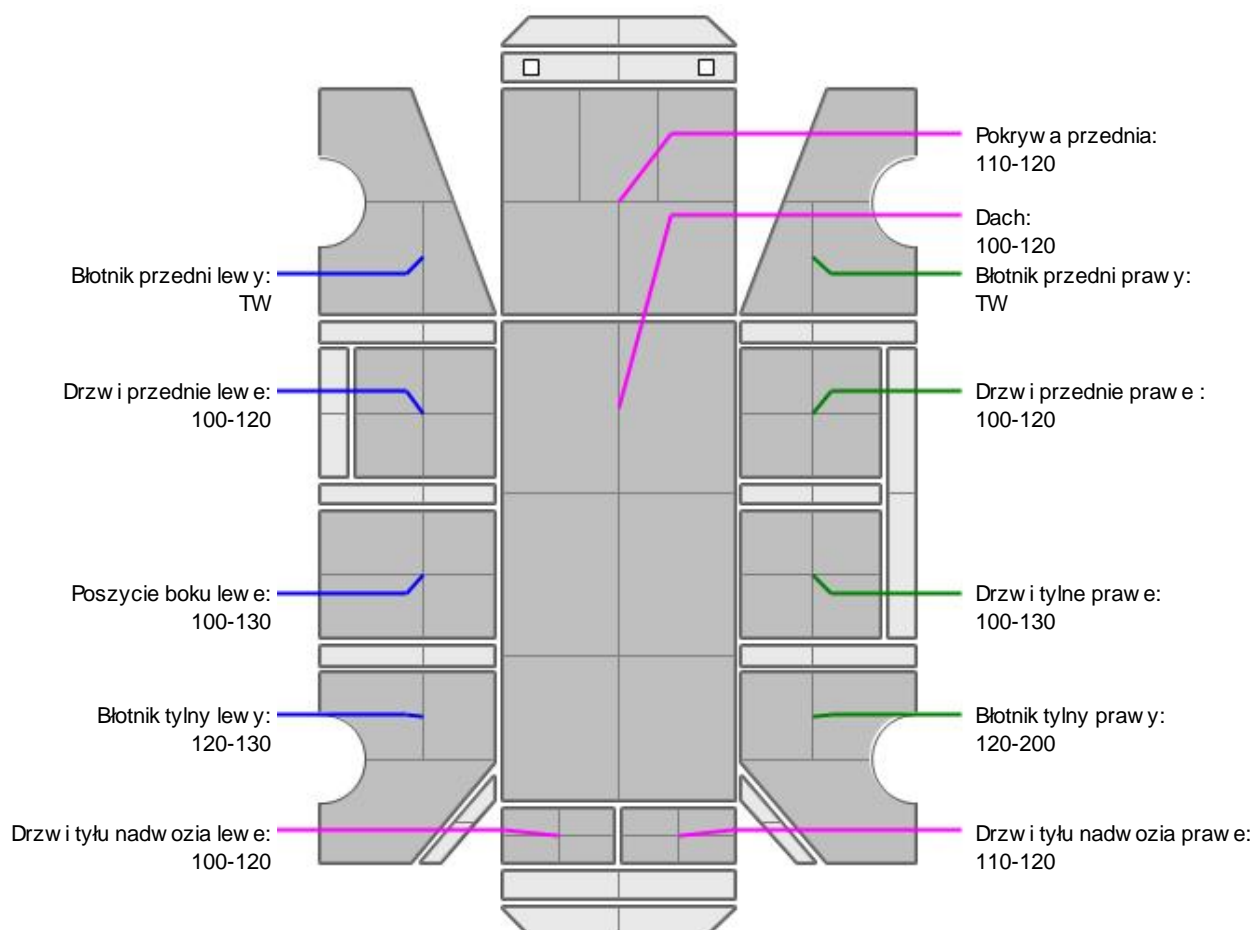
### NADWOZIE – Opis powłoki lakierowej

L.p.	Nazwa elementu	L / P	Grubo powłoki [ $\mu\text{m}$ ]	Opis
1	Pokrywa przednia		110-120	
2	Dach		100-120	
3	Błotnik przedni	L	TW	
4	Drzwi przednie	L	100-120	
5	Poszycie boku	L	100-130	
6	Błotnik tylny	L	120-130	
7	Drzwi tyłu nadwozia		100-120	
8	Błotnik przedni	P	TW	
9	Drzwi przednie	P	100-120	
10	Drzwi tylne	P	100-130	
11	Błotnik tylny	P	120-200	
12	Drzwi tyłu nadwozia		110-120

Podane przedziały grubo ci powłoki lakierowej poszczególnych elementów dotyczą wyłącznie punktów pomiarowych, tj. trzech wybranych miejsc na danym elemencie nadwozia. Nie oznacza to, że w pozostałych obszarach danego elementu grubość powłoki jest jednakowa ani że nie może wykroczyć poza wskazane zakresy. Pomiary wykonano urządzeniem bieżącym w posiadaniu rzeczoznawcy. Pomiar wykonany innym przyrządem może się różnić.
