Nr zlecenia: 54/13/03/2026/CarArena STANDARD

## WYCENA WARTO CI

Zadanie: Ocena stanu technicznego i określenie wartości rynkowej pojazdu

Rodzaj pojazdu: <b>Samochód osobowy</b>	VIN: <b>Y V 1 Z W K 7 V F N 2 4 8 5 2 1 4</b>
Marka: <b>VOLVO</b>	Nr rejestracyjny: <b>GD2A879</b>
Model pojazdu: <b>V60 2.0 B3 MR`19 E6d</b>	Nr Info-Ekspert: <b>039-06604</b>
Wersja: <b>Momentum Getr</b>	Rok produkcji: <b>2021</b>

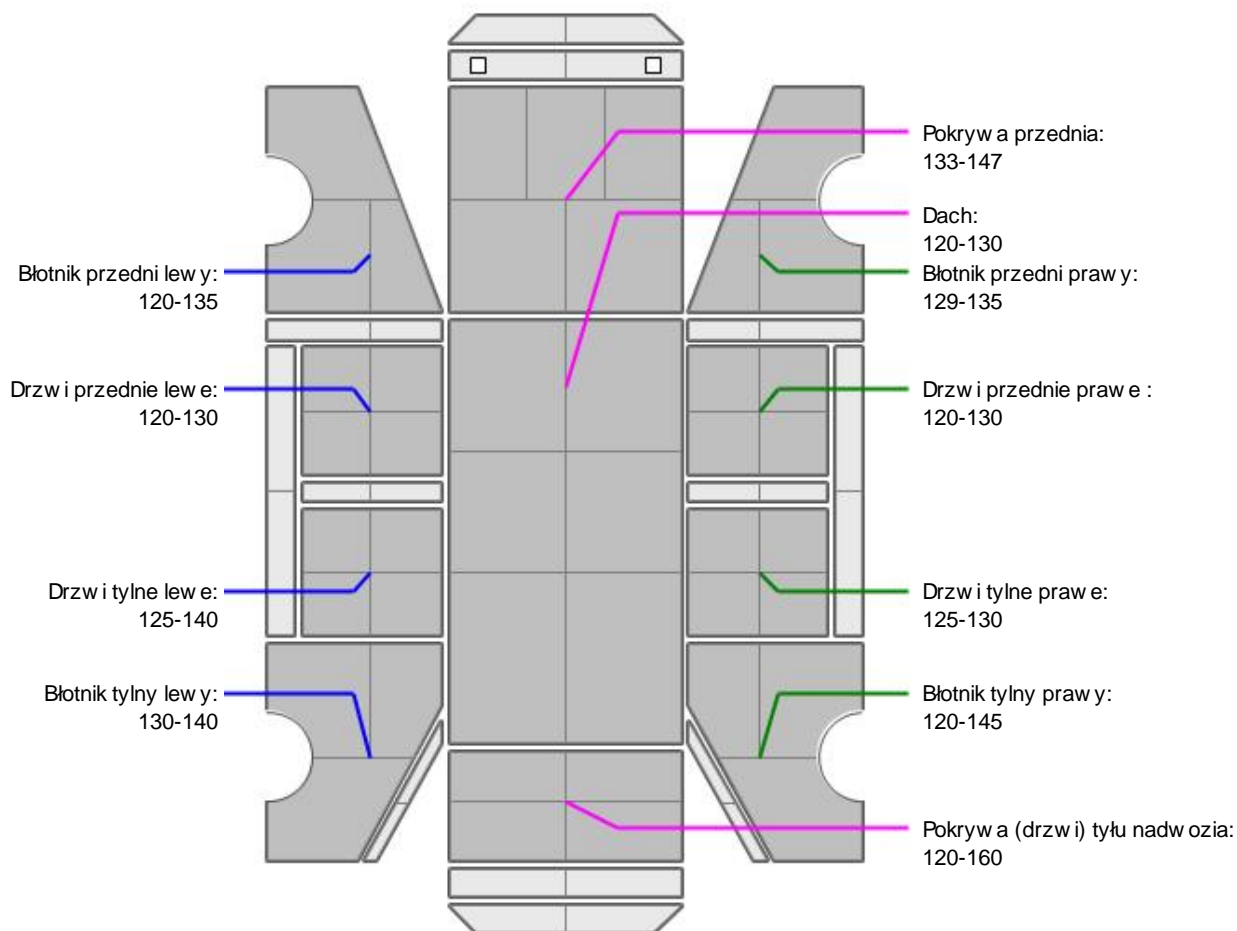
## NADWOZIE – Opis powłoki lakierowej

L.p.	Nazwa elementu	L / P	Grubość powłoki [µm]	Opis
1	Pokrywa przednia		133-147	
2	Dach		120-130	
3	Błotnik przedni	L	120-135	
4	Drzwi przednie	L	120-130	
5	Drzwi tylne	L	125-140	
6	Błotnik tylny	L	130-140	
7	Błotnik przedni	P	129-135	
8	Drzwi przednie	P	120-130	
9	Drzwi tylne	P	125-130	
10	Błotnik tylny	P	120-145	
11	Pokrywa (drzwi) tyłu nadwozia		120-160

Podane przedziały grubości powłoki lakierowej poszczególnych elementów dotyczą wyłącznie punktów pomiarowych, tj. trzech wybranych miejsc na danym elemencie nadwozia. Nie oznacza to, że w pozostałych obszarach danego elementu grubość powłoki jest jednakowa ani że nie może wykraczać poza wskazane zakresy. Pomiary wykonano urządzeniem bezdźwiękowym w posiadaniu rzeczoznawcy. Pomiar wykonany innym przyrządem może się różnić.
