Nr zlecenia: 94/16/03/2026/CarArena STANDARD

## WYCENA WARTOŚCI

Zadanie: Ocena stanu technicznego i określenie wartości rynkowej pojazdu

| DANE IDENTYFIKACYJNE POJAZDU | | Dane: [D] III-2026 | |
|---|---|---|---|
| Marka: | TOYOTA | Nr rejestracyjny: | KK53752 |

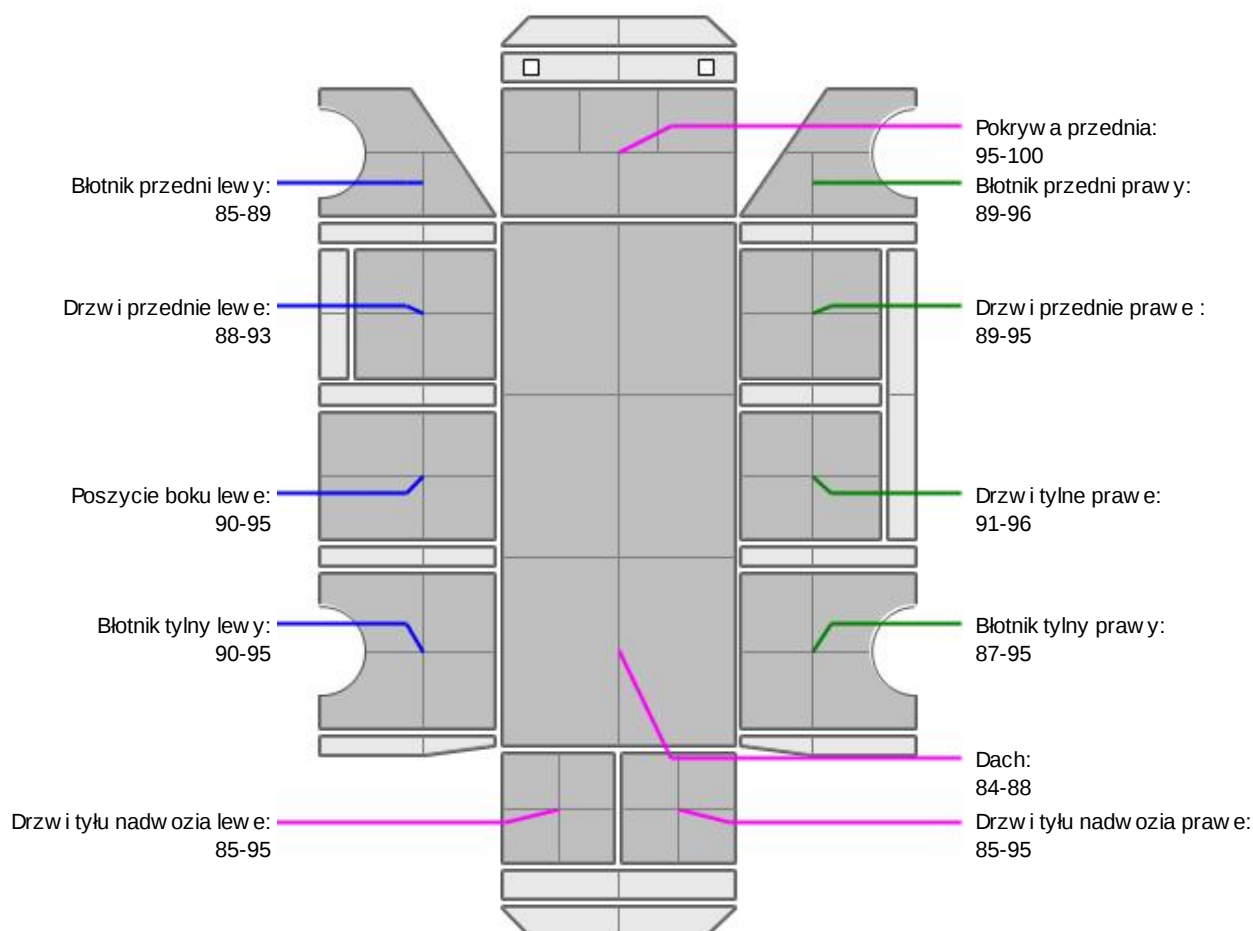
| L.p. | Nazwa elementu | L / P | Grubość powłoki [μm] | Opis |

Podane przedziały grubości powłoki lakierowej poszczególnych elementów dotyczą wyłącznie punktów pomiarowych, tj. trzech wybranych miejsc na danym elemencie nadwozia. Nie oznacza to, że w pozostałych obszarach danego elementu grubość powłoki jest jednakowa ani że nie może wykraczać poza wskazane zakresy. Pomiary wykonano urządzeniem będącym w posiadaniu rzeczoznawcy. Pomiar wykonany innym przyrządem może się różnić.
