## WYCENA WARTOŚCI

Zadanie: Ocena stanu technicznego i określenie wartości rynkowej pojazdu

| DANE IDENTYFIKACYJNE POJAZDU | | Dane: [O] III-2026 | |
|---|---|---|---|
| Marka: | BMW | Nr rejestracyjny: | PZ2T197 |
| Model pojazdu: | 320 Touring Diesel Mild Hybrid MR`22 E6d/e G21 | Nr Info-Ekspert: | 003-06236 |

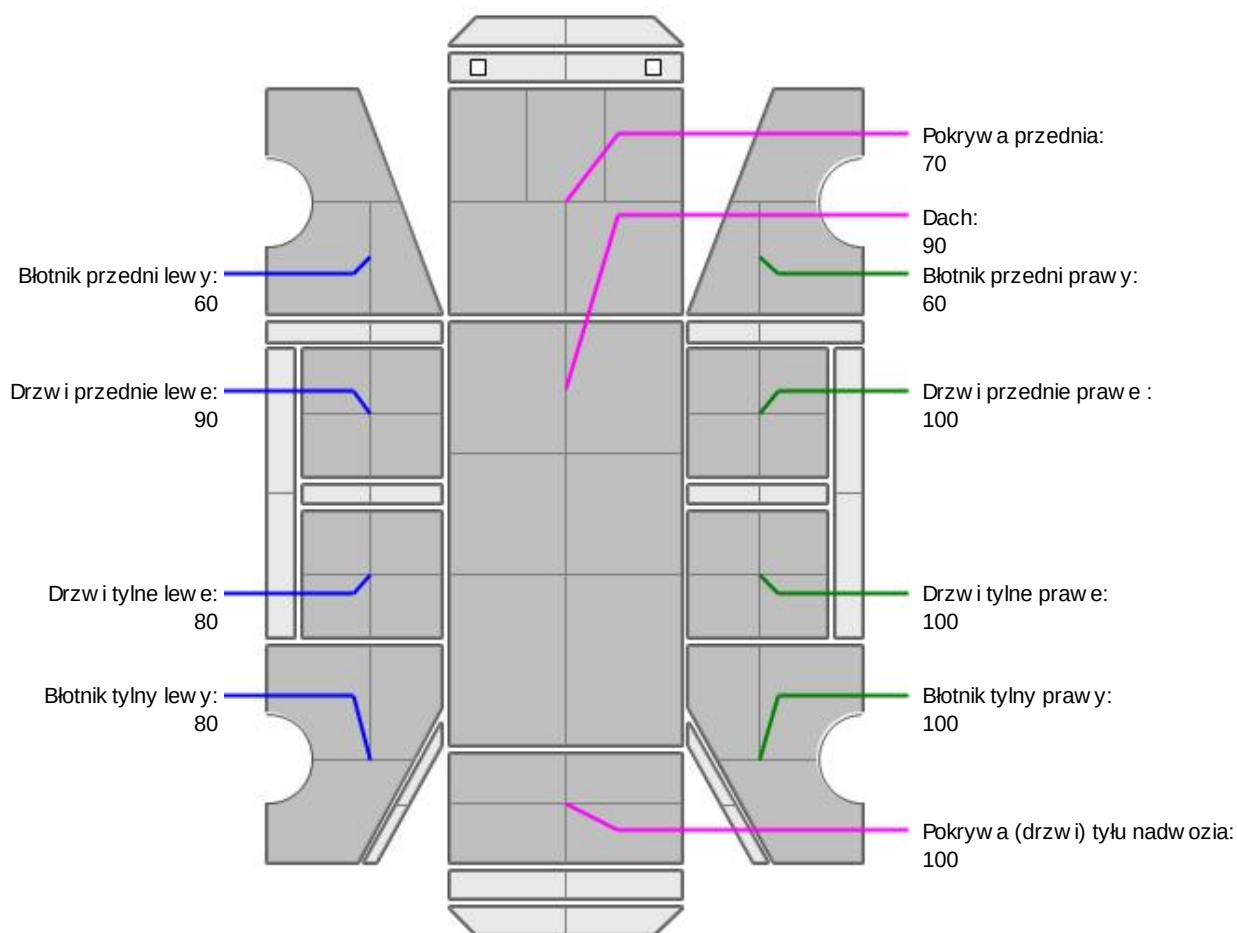
## NADWOZIE – Opis powłoki lakierowej

| L.p. | Nazwa elementu | L / P | Grubość powłoki [µm] | Opis |
| 1 | Pokrywa przednia | | 70 | |
| 2 | Dach | | 90 | |
| 3 | Błotnik przedni | L | 60 | |
| 4 | Drzwi przednie | L | 90 | |
| 5 | Drzwi tylne | L | 80 | |
| 6 | Błotnik tylny | L | 80 | |
| 7 | Błotnik przedni | P | 60 | |
| 8 | Drzwi przednie | P | 100 | |
| 9 | Drzwi tylne | P | 100 | |
| 10 | Błotnik tylny | P | 100 | |
| 11 | Pokrywa (drzwi) tyłu nadwozia | | 100 | |

Podane przedziały grubości powłoki lakierowej poszczególnych elementów dotyczą wyłącznie punktów pomiarowych, tj. trzech wybranych miejsc na danym elemencie nadwozia. Nie oznacza to, że w pozostałych obszarach danego elementu grubość powłoki jest jednakowa ani że nie może wykroczyć poza wskazane zakresy. Pomiary wykonano urządzeniem będącym w posiadaniu rzeczoznawcy. Pomiar wykonany innym przyrządem może się różnić.
