Nr zlecenia: 95/20/03/2026/CarArena STANDARD

## WYCENA WARTO CI

Zadanie: Ocena stanu technicznego i określenie wartości rynkowej pojazdu

| Model pojazdu: | <b>320 Touring Diesel Mild Hybrid MR`22 E6d/e G21</b> | Nr Info-Expert: | <b>003-06460</b> |

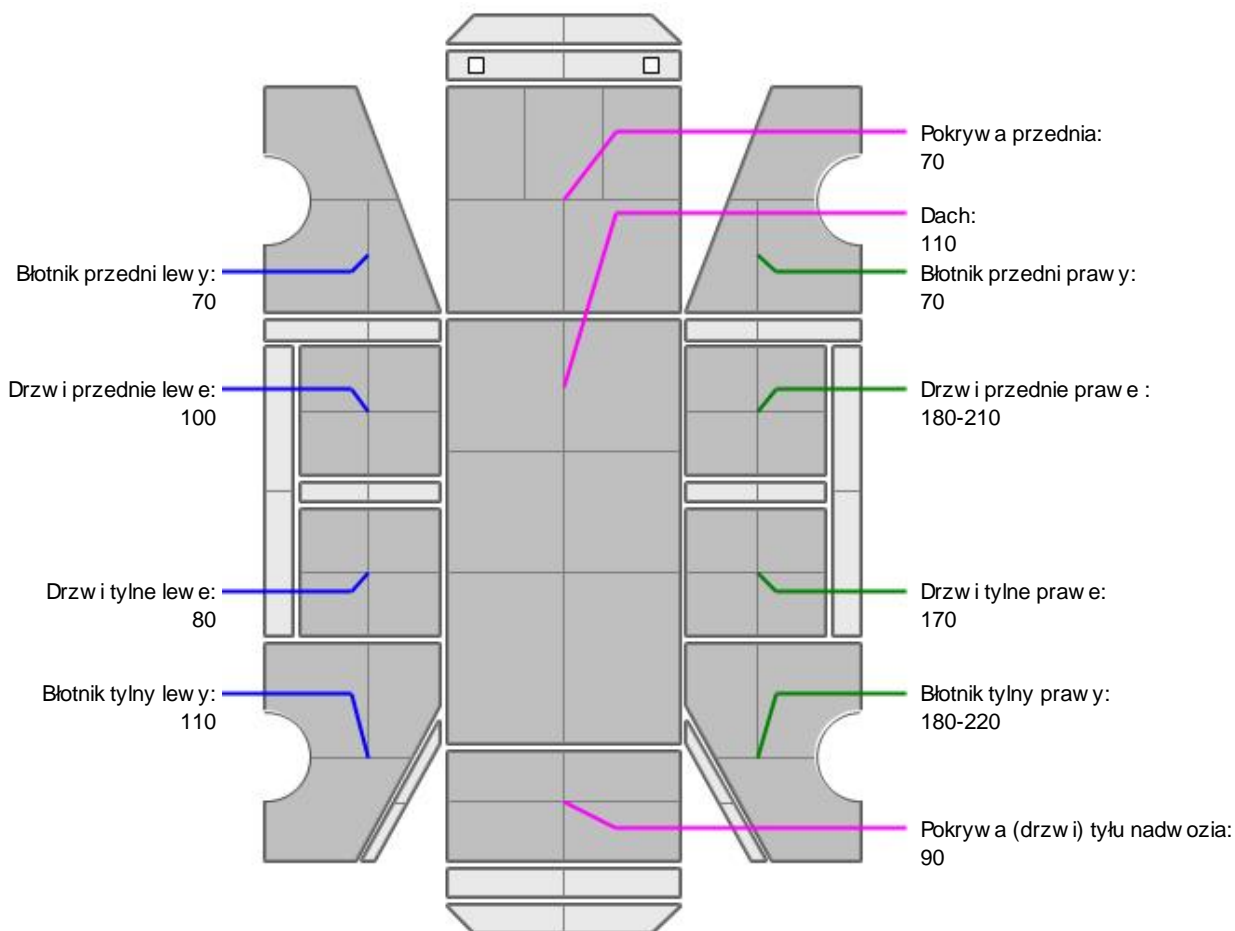
## NADWOZIE – Opis powłoki lakierowej

| L.p. | Nazwa elementu | L / P | Grubość powłoki [µm] | Opis |
| 1 | Pokrywa przednia | | 70 | |
| 2 | Dach | | 110 | |
| 3 | Błotnik przedni | L | 70 | |
| 4 | Drzwi przednie | L | 100 | |
| 5 | Drzwi tylne | L | 80 | |
| 6 | Błotnik tylny | L | 110 | |
| 7 | Błotnik przedni | P | 70 | |
| 8 | Drzwi przednie | P | 180-210 | |
| 9 | Drzwi tylne | P | 170 | |
| 10 | Błotnik tylny | P | 180-220 | |
| 11 | Pokrywa (drzwi) tyłu nadwozia | | 90 | |

Podane przedziały grubości powłoki lakierowej poszczególnych elementów dotyczą wyłącznie punktów pomiarowych, tj. trzech wybranych miejsc na danym elemencie nadwozia. Nie oznacza to, że w pozostałych obszarach danego elementu grubość powłoki jest jednakowa ani że nie może wykraczać poza wskazane zakresy. Pomiary wykonano urządzeniem bezdźwiękowym w posiadaniu rzeczoznawcy. Pomiar wykonany innym przyrządem może się różnić.
