Nr zlecenia: 26/25/03/2026/CarArena STANDARD

Wycena wartości

Zadanie: Ocena stanu technicznego i określenie wartości rynkowej pojazdu

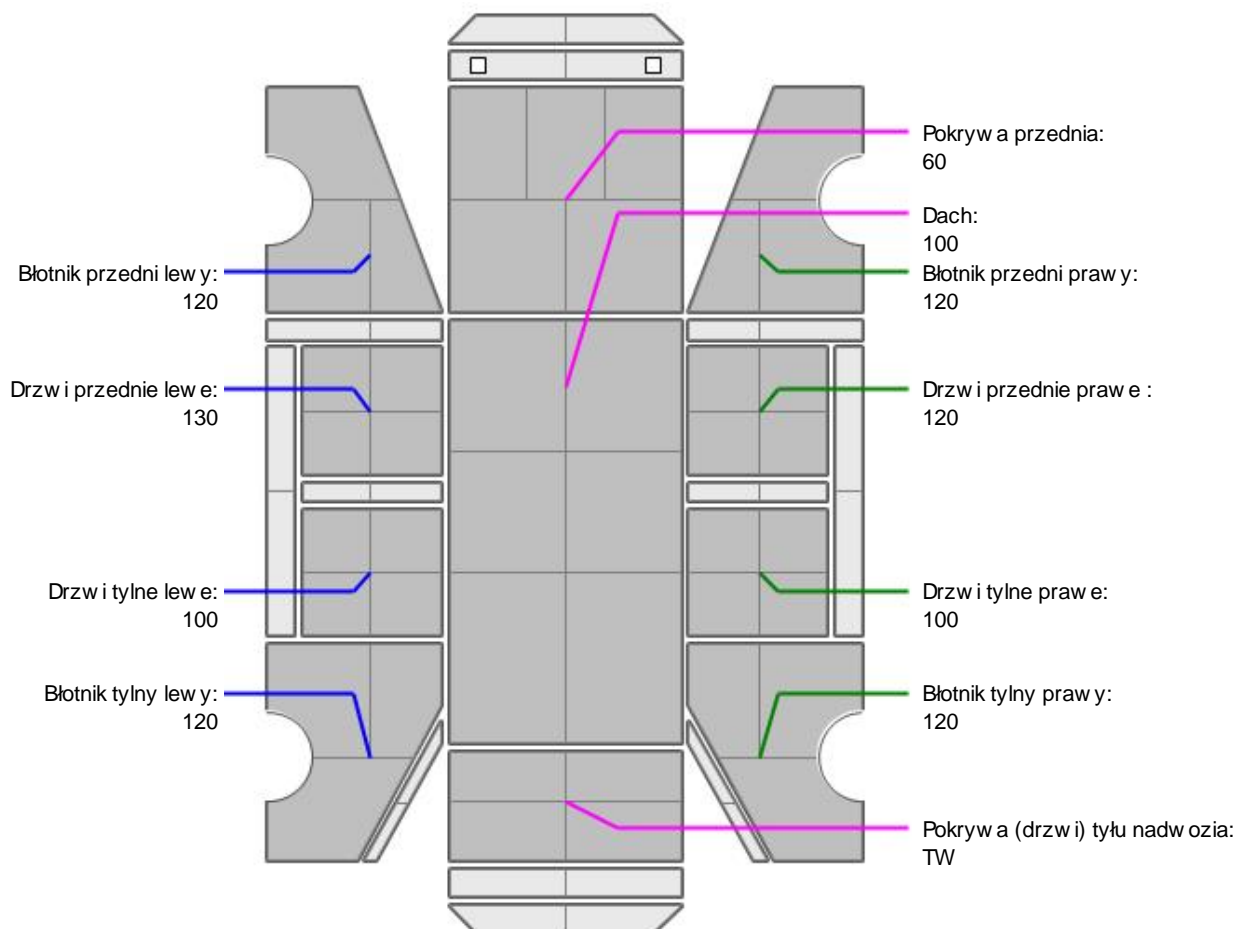
NADWOZIE – Opis powłoki lakierowej

L.p.	Nazwa elementu	L / P	Grubość powłoki [µm]	Opis
1	Pokrywa przednia		60	
2	Dach		100	
3	Błotnik przedni	L	120	
4	Drzwi przednie	L	130	
5	Drzwi tylne	L	100	
6	Błotnik tylny	L	120	
7	Błotnik przedni	P	120	
8	Drzwi przednie	P	120	
9	Drzwi tylne	P	100	
10	Błotnik tylny	P	120	
11	Pokrywa (drzwi) tyłu nadwozia		TW

Podane przedziały grubości powłoki lakierowej poszczególnych elementów dotyczą wyłącznie punktów pomiarowych, tj. trzech wybranych miejsc na danym elemencie nadwozia. Nie oznacza to, że w pozostałych obszarach danego elementu grubość powłoki jest jednakowa ani że nie może wykraczać poza wskazane zakresy. Pomiary wykonano urządzeniem bezdźwiękowym w posiadaniu rzeczoznawcy. Pomiar wykonany innym przyrządem może się różnić.
