Nr zlecenia: 123/30/03/2026/CarArena STANDARD

## Wycena wartości

Zadanie: Ocena stanu technicznego i określenie wartości rynkowej pojazdu

DANE IDENTYFIKACYJNE POJAZDU		Dane: [O] III-2026
Rodzaj pojazdu:	Samochód osobowy	VIN: <b>WF0DXWPCHK25351</b>
Marka:	<b>FORD</b>	Nr rejestracyjny: <b>WKZPP40</b>
Model pojazdu:	<b>Mondeo 2.0 TDCi MR`15 E6</b>	Nr Info-Ekspert: <b>011-09614</b>
Wersja:	<b>Titanium</b>	Rok produkcji: <b>2017</b>
Wskazanie drogomierza	253965 km	
Data pierwszej rejestracji	2018/04/30	
Data wartości badania technicznego	2026/04/11	
Rodzaj nadwozia	sedan 4 drzwiowy	
Dop. masa całkow.	2250 kg*	
Jednostka napędowa	z zapłonem samoczynnym	
Pojemność / Moc silnika	1997 ccm / 132kW (179KM)	
Doładowanie	Turbosp. z chłodn. powietrza	
Liczba cylindrów / Układ cylindrów / Liczba zaworów	4 / rz. dowy / 16	
Rodzaj skrzyni biegów	automatyczna	
Rodzaj napędu	przedni (4x2)	
Kolor powłoki lakierowej, (rodzaj lakieru)	Czarny 2-warstwowy z efektem metalicznym

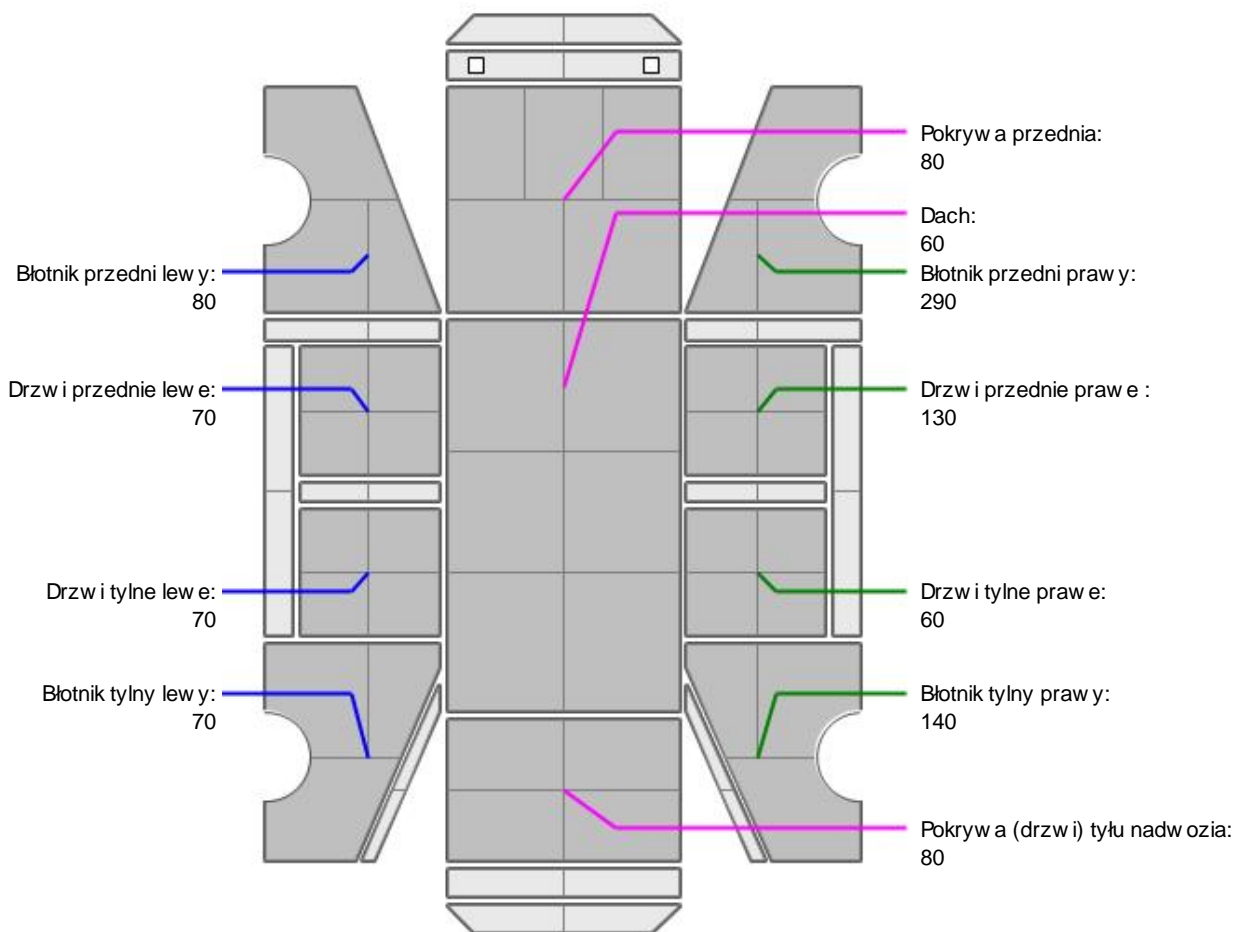
**KABINA KIEROWCY – Opis powłoki lakierowej**

L.p.	Nazwa elementu	L / P	Grubość powłoki [µm]	Opis
1	Pokrywa przednia		80	
2	Dach		60	
3	Błotnik przedni	L	80	
4	Drzwi przednie	L	70	
5	Drzwi tylne	L	70	
6	Błotnik tylny	L	70	
7	Błotnik przedni	P	290	
8	Drzwi przednie	P	130	
9	Drzwi tylne	P	60	
10	Błotnik tylny	P	140	
11	Pokrywa (drzwi) tyłu nadwozia		80

Podane przedziały grubości powłoki lakierowej poszczególnych elementów dotyczą wyłącznie punktów pomiarowych, tj. trzech wybranych miejsc na danym elemencie nadwozia. Nie oznacza to, że w pozostałych obszarach danego elementu grubość powłoki jest jednakowa ani że nie może wykraczać poza wskazane zakresy. Pomiary wykonano urządzeniem bezdźwiękowym w posiadaniu rzeczoznawcy. Pomiar wykonany innym przyrządem może się różnić.
