Nr zlecenia: 124/30/03/2026/CarArena STANDARD

# Wycena wartości

Zadanie: Ocena stanu technicznego i określenie wartości rynkowej pojazdu

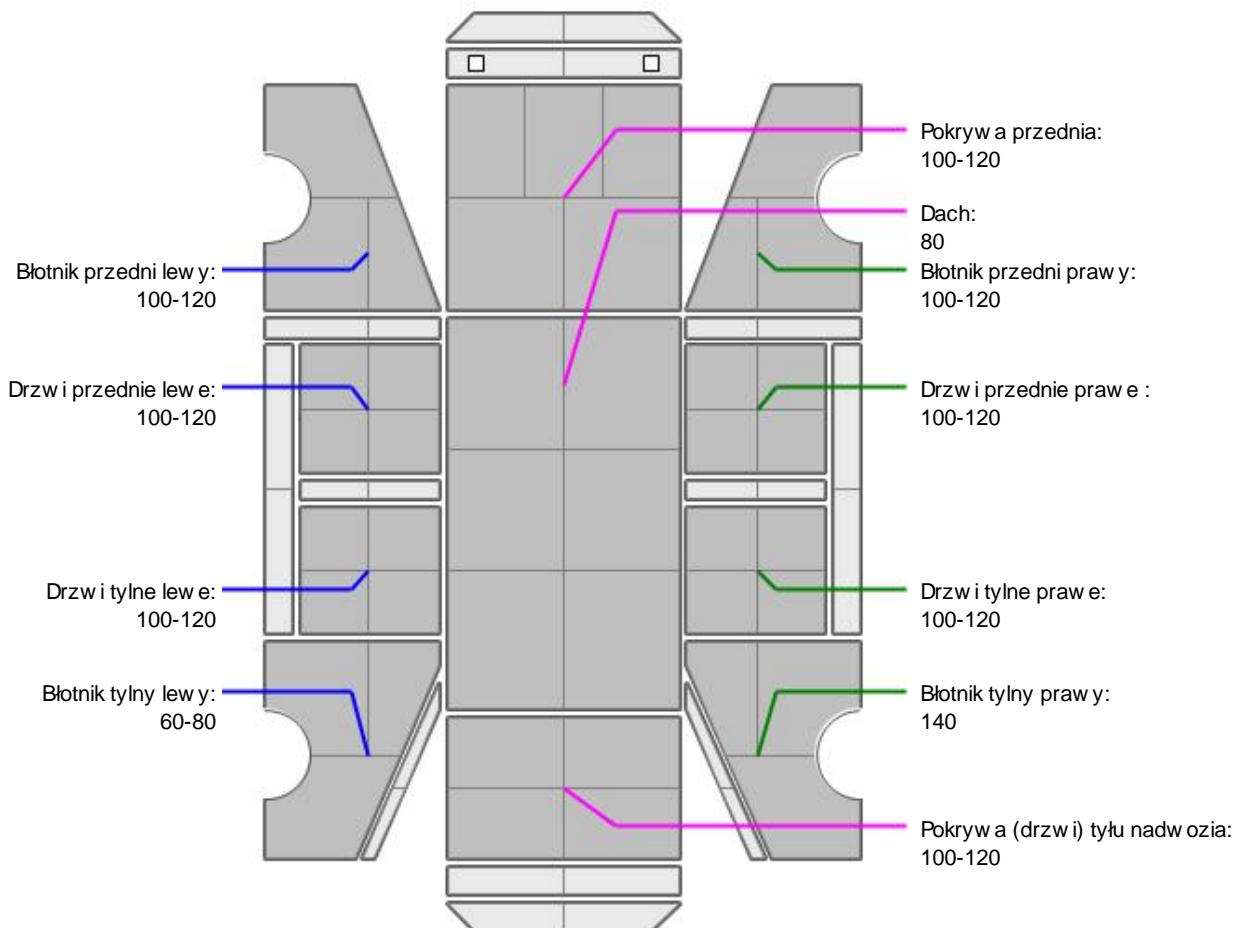
### KABINA KIEROWCY – Opis powłoki lakierowej

L.p.	Nazwa elementu	L / P	Grubo powłoki [µm]	Opis
1	Pokrywa przednia		100-120	
2	Dach		80	
3	Błotnik przedni	L	100-120	
4	Drzwi przednie	L	100-120	
5	Drzwi tylne	L	100-120	
6	Błotnik tylny	L	60-80	
7	Błotnik przedni	P	100-120	
8	Drzwi przednie	P	100-120	
9	Drzwi tylne	P	100-120	
10	Błotnik tylny	P	140	
11	Pokrywa (drzwi) tyłu nadwozia		100-120

Podane przedziały grubo ci powłoki lakierowej poszczególnych elementów dotycz wyłącznie punktów pomiarowych, tj. trzech wybranych miejsc na danym elemencie nadwozia. Nie oznacza to, że w pozostałych

obszarach danego elementu grubość powłoki jest jednakowa ani nie może wykroczyć poza wskazane zakresy. Pomiary wykonano urządzeniem bieżącym w posiadaniu rzeczoznawcy. Pomiar wykonany innym przyrządem może się różnić.
