Nr zlecenia: 148/24/03/2026/CarArena STANDARD

## WYCENA WARTO CI

Zadanie: Ocena stanu technicznego i określenie wartości rynkowej pojazdu

Rodzaj pojazdu: <b>Samochód osobowy</b>	VIN: <b>NMTBZ3BE60R128067</b>
Marka: <b>TOYOTA</b>	Nr rejestracyjny: <b>EL5FF37</b>
Model pojazdu: <b>Corolla 1.8 Hybrid MR`19 E6</b>	Nr Info-Ekspert: <b>037-03194</b>
Wersja: <b>Comfort e-CVT</b>	Rok produkcji: <b>2022</b>

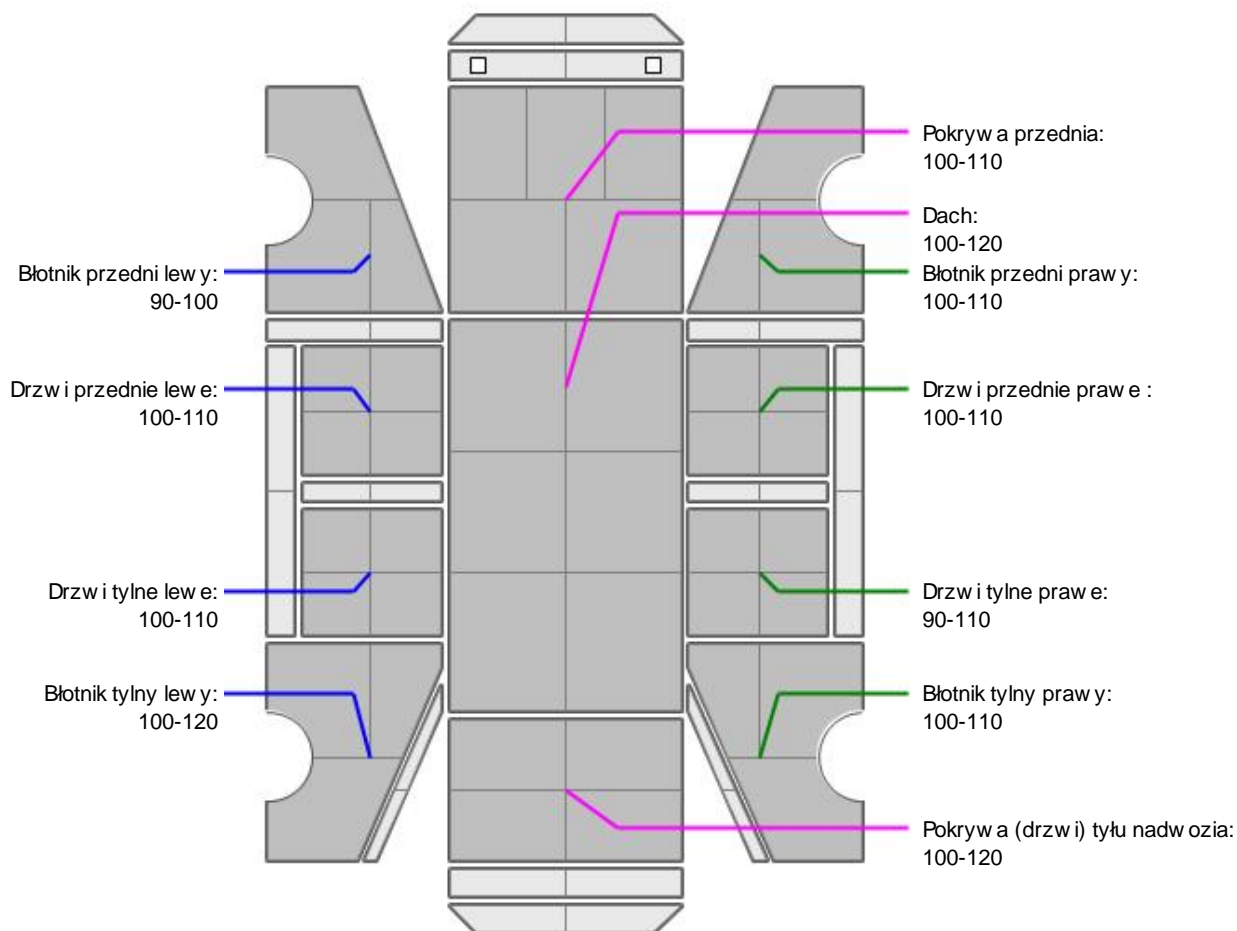
**KABINA KIEROWCY – Opis powłoki lakierowej**

L.p.	Nazwa elementu	L / P	Grubość powłoki [µm]	Opis
1	Pokrywa przednia		100-110	
2	Dach		100-120	
3	Błotnik przedni	L	90-100	
4	Drzwi przednie	L	100-110	
5	Drzwi tylne	L	100-110	
6	Błotnik tylny	L	100-120	
7	Błotnik przedni	P	100-110	
8	Drzwi przednie	P	100-110	
9	Drzwi tylne	P	90-110	
10	Błotnik tylny	P	100-110	
11	Pokrywa (drzwi) tyłu nadwozia		100-120

Podane przedziały grubości powłoki lakierowej poszczególnych elementów dotyczą wyłącznie punktów pomiarowych, tj. trzech wybranych miejsc na danym elemencie nadwozia. Nie oznacza to, że w pozostałych obszarach danego elementu grubość powłoki jest jednakowa ani że nie może wykraczać poza wskazane zakresy. Pomiary wykonano urządzeniem bezdźwiękowym w posiadaniu rzeczoznawcy. Pomiar wykonany innym przyrządem może się różnić.
