Minderwertgutachten

Kunde:	Fleets International Enterprises GmbH		
Berichtsnummer:	0000001320119-DE13		
Vertragsnummer:	Amtl. Kennzeichen:	BBQ5419

Fahrzeugdaten			
Volkswagen Caddy Kombi			
Fahrzeug-Ident.-Nr.:	WV2ZZZ2KZ7X082996	Laufleistung abgelesen:	160228 km
Erstzulassung / Baujahr:	06.02.2007 / 2007	Besichtigungsdatum/-ort:	30.03.2026 Bremen
Fahrzeugart:	PKW	Re-Import:	Unbekannt
Aufbauart:	Kombilimousine	KBA-Nr. (HSN/ TSN):	0603//AGG
Kraftstoff / Emissionsklasse:	Diesel / Euro 4	Getriebe Art:	Schaltgetriebe 5 Gang
Navi.-Datenträger:	-	Hubraum / Leistung:	1896 ccm / 77 kW (105 PS)
Antriebsart:	Frontantrieb	Lackfarbe:	Candy-Weiß
Anzahl Vorbesitzer:	-	Türen / Sitzplätze:	4 / 5
Anzahl Schlüssel:	2	Nächste HU / AU:	02.2026 / 02.2026
Polster Art:	Lederimitat	Serviceheft verfügbar:	-
Farbe Innenausstattung:	Grau	Serviceheft gepflegt:	-
Raucherfahrzeug:	Nein	Letzter Service km / am:	- / -
Fahrzeug fahrbereit:	Ja	Fahrzeug verkehrssicher:	Nein
Vorgelegte Fahrzeug-Unterlagen:	ZB I (Fzg.Schein)	Zustand außen:	3 - Durchschnittlich
Besichtigungsbedingung:	-	Zustand innen:	4 - mäßig

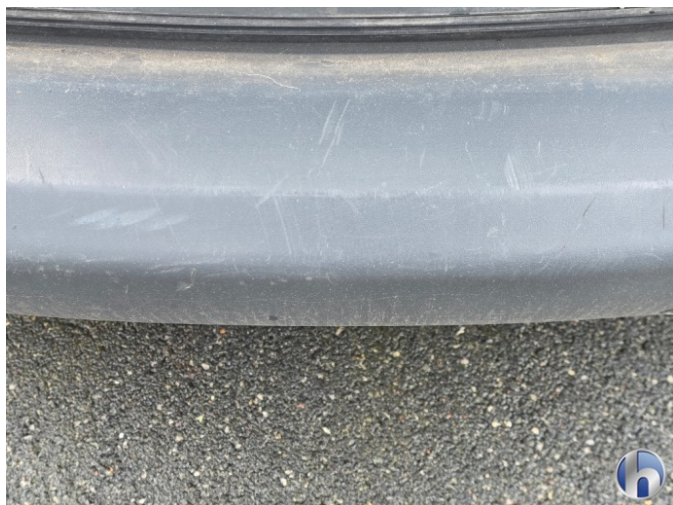
1. Stoßfänger Hinten
Kratzer - Erneuern 549,47 € / 109,89 €

Bauteil	Schaden	Rep.-Art	Rep.-Höhe	Berechnung	Minderwert
1.	Stoßfänger Hinten	Kratzer	Erneuern	549,47 €	Anteilig	109,89 €
2.	Motorhaube	Lackabplatzer	Lackieren	1.105,04 €	Anteilig	221,01 €

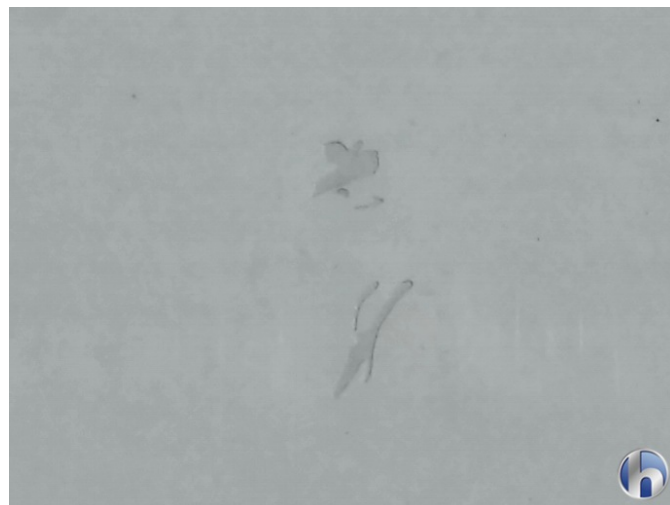
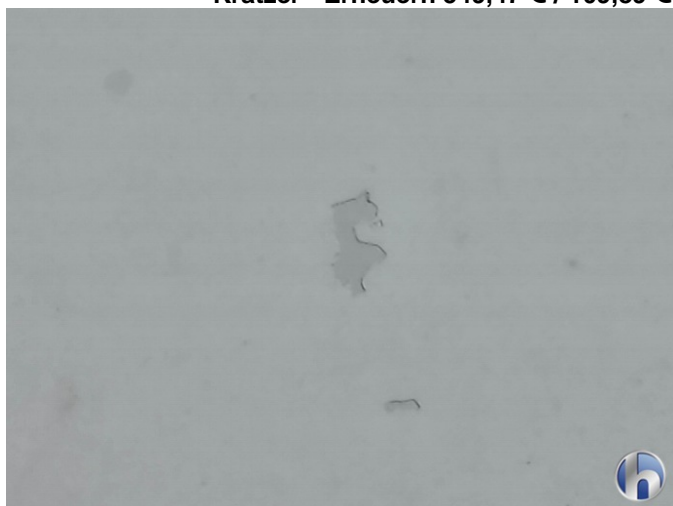
2. Motorhaube
Lackabplatzer - Lackieren 1.105,04 € / 221,01 €

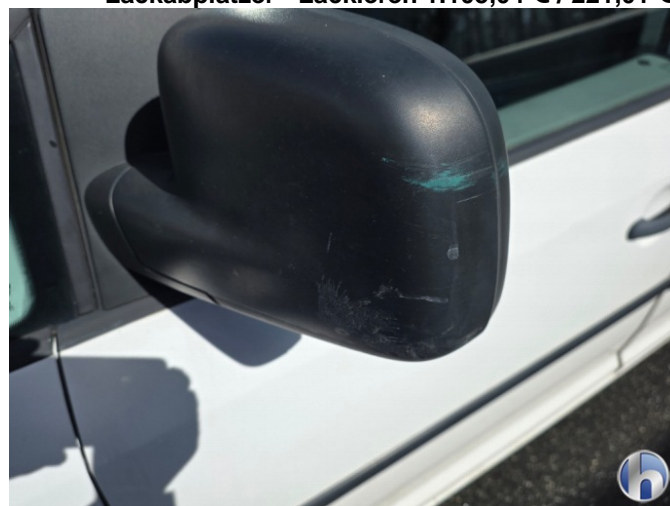
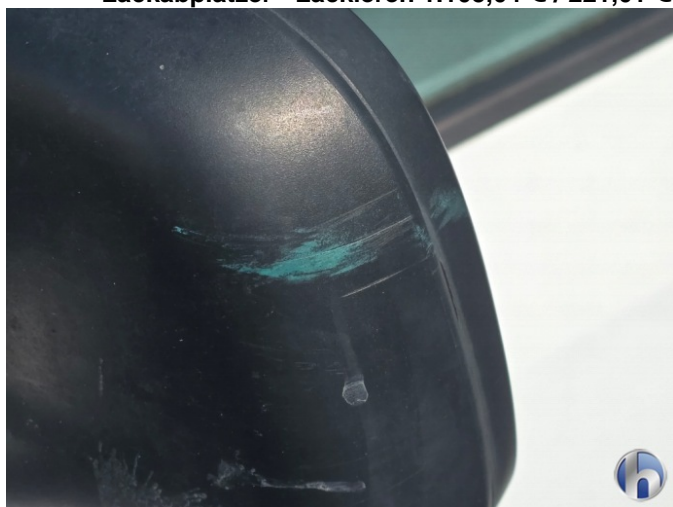
3. Außenspiegel Gehäuse - Links
Abschürfung - Erneuern 232,10 € / 46,42 €

3.	Außenspiegel Gehäuse - Links	Abschürfung	Erneuern	232,10 €	Anteilig	46,42 €
Zwischensumme:				1.886,61 €		377,32 €

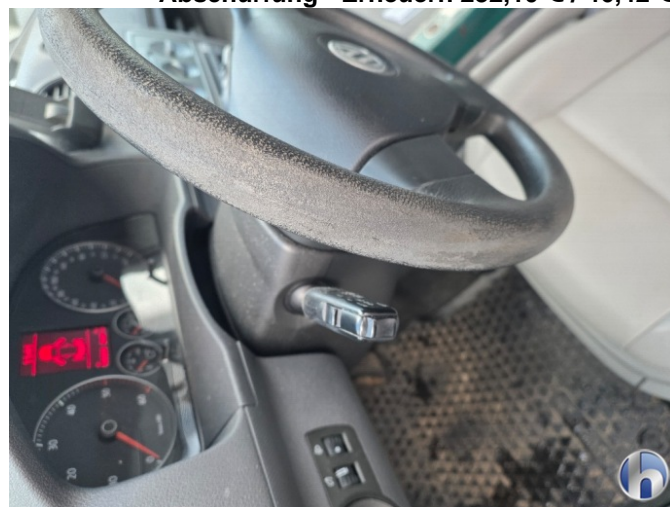
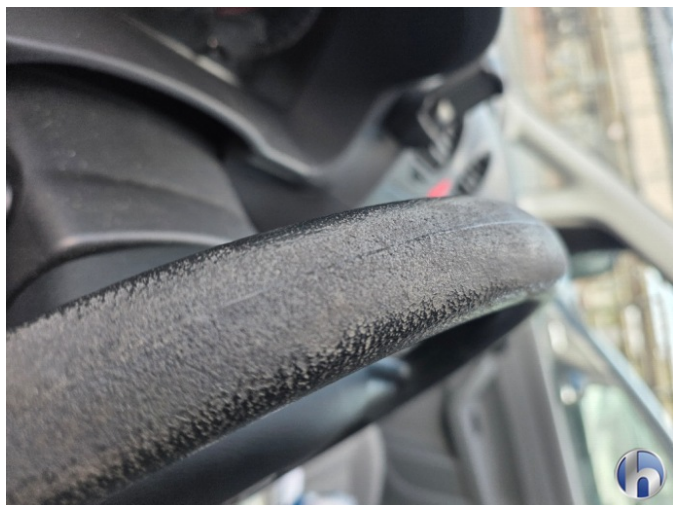
4. Lenkrad
Verschlissen - Erneuern 371,05 € / 371,05 €

4.	Lenkrad	Verschlissen	Erneuern	371,05 €	Voll	371,05 €
5.	Sitz - Vorne - Links: Kissen	Beschädigt	Erneuern	532,69 €	Voll	532,69 €
Zwischensumme:				903,74 €		903,74 €

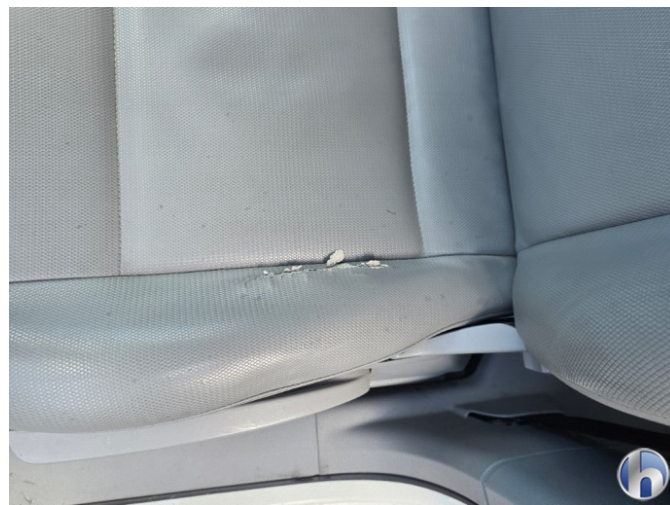
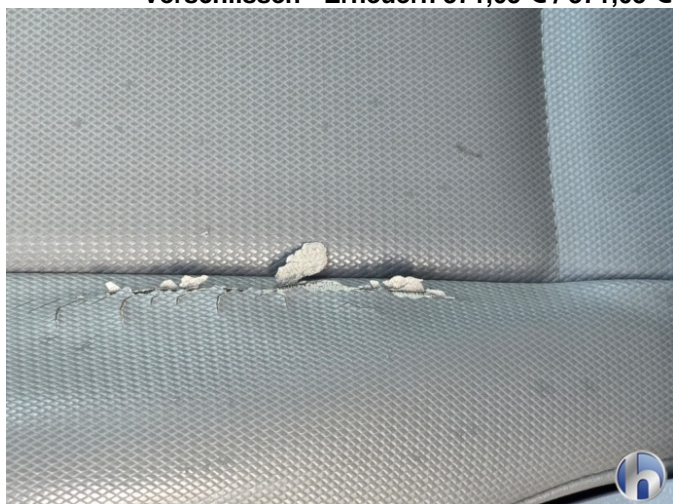
5. Sitz - Vorne - Links: Kissen
Beschädigt - Erneuern 532,69 € / 532,69 €

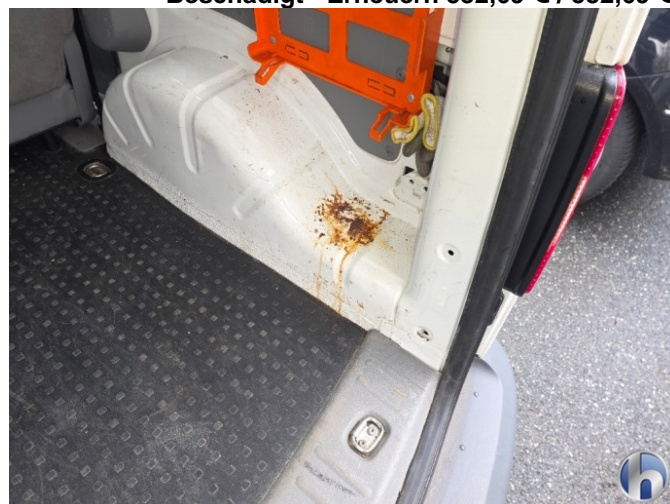
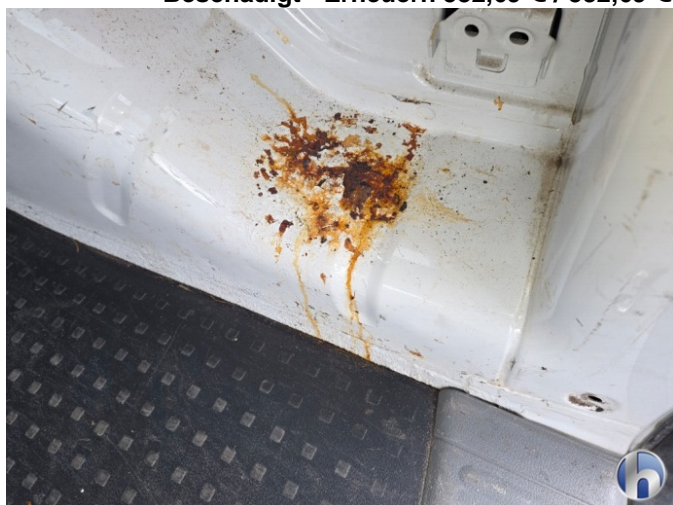
6. Korrosion Kofferraum
Korrodiert - Lackieren 527,11 € / 105,42 €

6.	Korrosion Kofferraum	Korrodiert	Lackieren	527,11 €	Anteilig	105,42 €
7.	Scheinwerfer Halogen - Links	Verschlissen	Erneuern	461,94 €	Voll	461,94 €
8.	Scheinwerfer Halogen - Rechts	Verschlissen	Erneuern	461,94 €	Voll	461,94 €

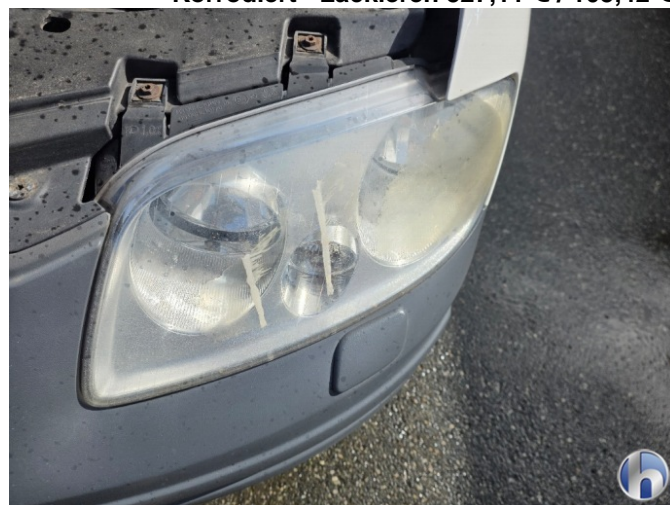
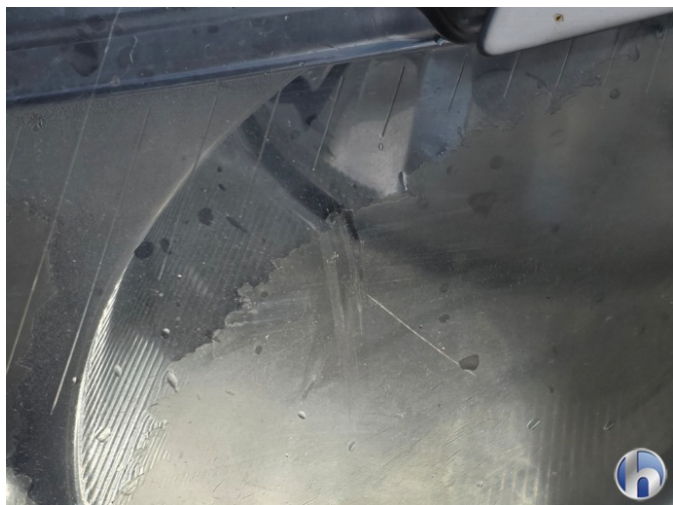
7. Scheinwerfer Halogen - Links
Verschlissen - Erneuern 461,94 € / 461,94 €

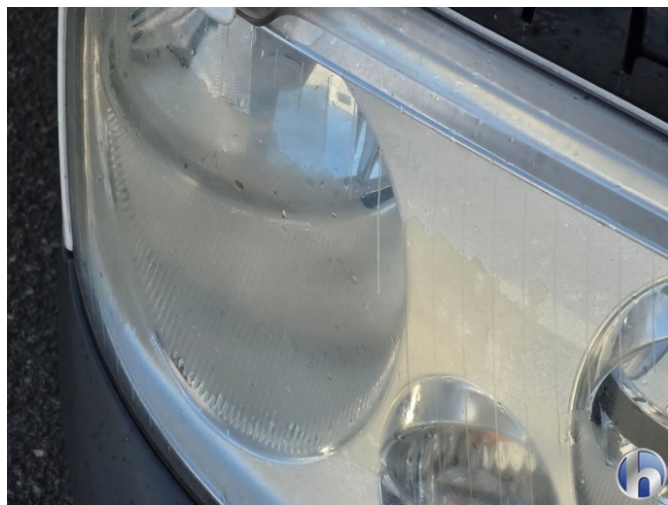
8. Scheinwerfer Halogen - Rechts
Verschlissen - Erneuern 461,94 € / 461,94 €

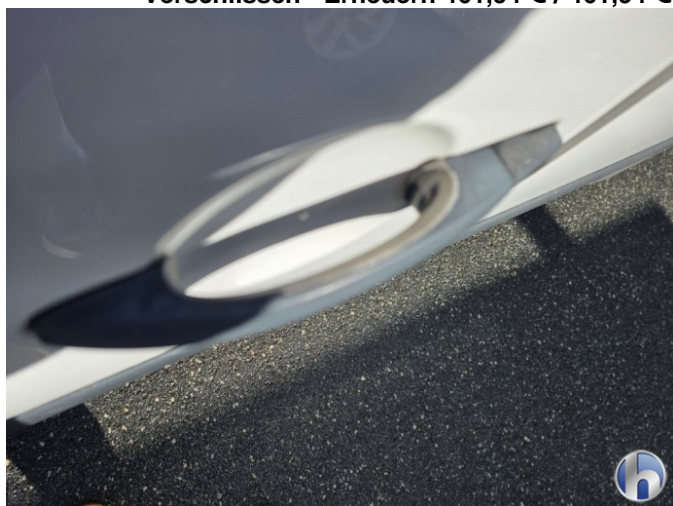
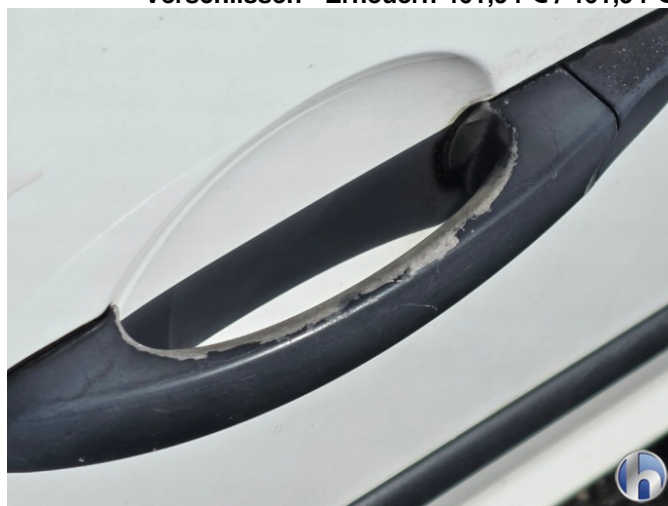
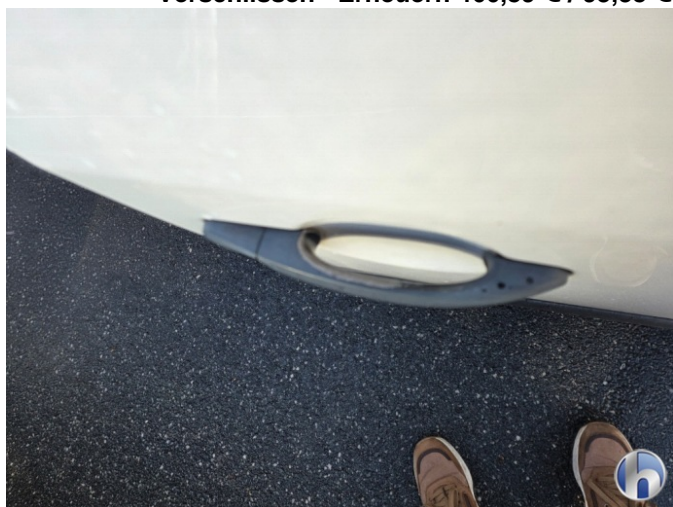
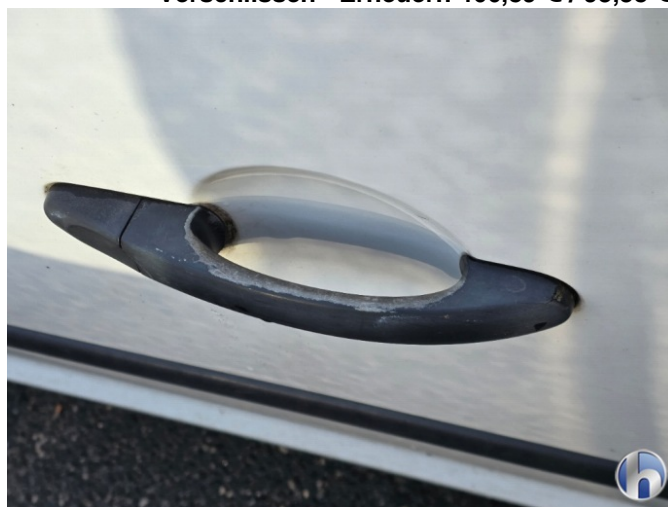
9. Türgriff 4x
Verschlissen - Erneuern 466,89 € / 93,38 €

9.	Türgriff 4x	Verschlissen	Erneuern	466,89 €	Anteilig	93,38 €
10.	TÜV BERICHT	Nicht In Ordnung	Fehler-diagnose Durchführen	189,50 €	Voll	189,50 €
11.	Wartungsnachweis	Fehlt	Erneuern	50,00 €	Voll	50,00 €

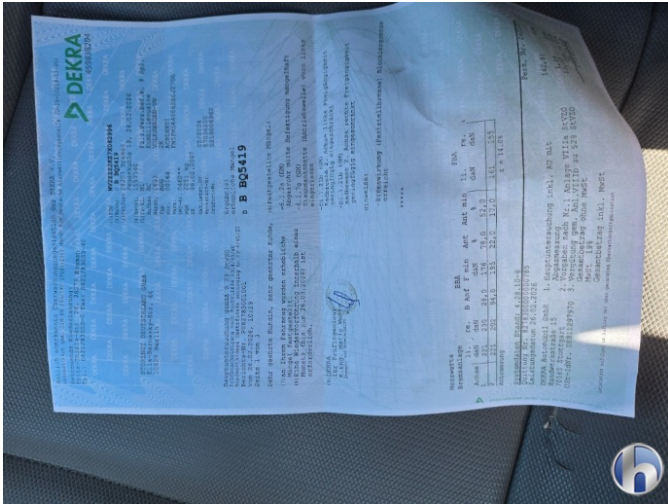
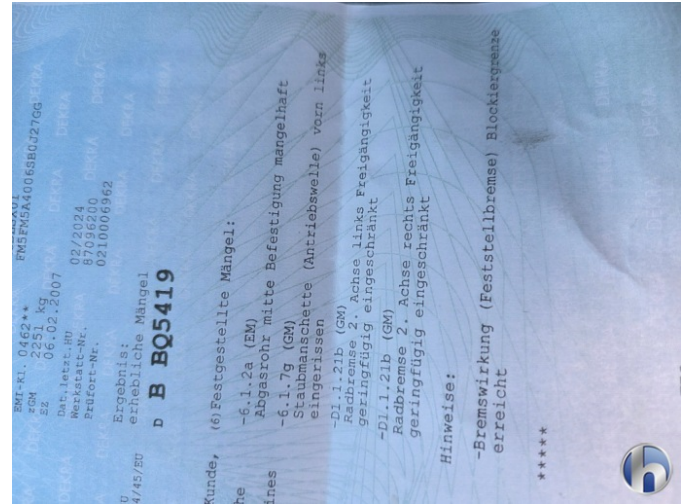
Navigationssystem:	Zum Besichtigungszeitpunkt wurden Auffälligkeiten bei der Prüfung des Navigationssystems festgestellt. *Aktualisieren
Bremsscheiben:	Nicht in Ordnung **Auffälligkeiten am Tragbild im Sichtbereich festgestellt.
Bremsbeläge:	In Ordnung
Bremsanlage:	Die Bremsanlage war zum Besichtigungszeitpunkt nicht in Ordnung. *Siehe TÜV Bericht

**Verschleißgrenze der Bremsbeläge an der Hinterachse erreicht bzw. überschritten.
Kupplung:	Die Kupplung konnte im Rahmen der Probefahrt/Anfahrtest nur eingeschränkt geprüft werden.
Auspuffanlage:	Die Auspuffanlage war zum Besichtigungszeitpunkt nicht in Ordnung. **Befestigung weist Mängel auf.
Motorlauf:	Die Überprüfung des Motorlaufs war nur eingeschränkt möglich. Dabei wurden keine akustischen bzw. visuellen Auffälligkeiten festgestellt.
Stoßdämpfer:	Die Stoßdämpfer konnten bei der Besichtigung nur eingeschränkt geprüft werden. Aufgrund der eingeschränkten Besichtigungsbedingungen können evtl. weitere Mängel nicht ausgeschlossen werden.
Getriebe:	Das Getriebe konnte im Rahmen der Probefahrt/Anfahrtest eingeschränkt geprüft werden.
Fahrzeuganzeigen:	Zum Besichtigungszeitpunkt lagen keine Auffälligkeiten bei der Prüfung der Fahrzeuganzeigen vor.
Hinweis:	*Nutzfahrzeug typische Gebrauchsspuren und Beschädigungen.

10. TÜV BERICHT
 Nicht In Ordnung - Fehler-diagnose Durchführen
 189,50 € / 189,50 €
