Nr zlecenia: 159/23/03/2026/CarArena STANDARD

## WYCENA WARTO CI

Zadanie: Ocena stanu technicznego i określenie wartości rynkowej pojazdu

| Model pojazdu: <b>Multivan TDI MR`22 E6d 2.9t</b> | Nr Info-Ekspert: <b>040-10475</b> |

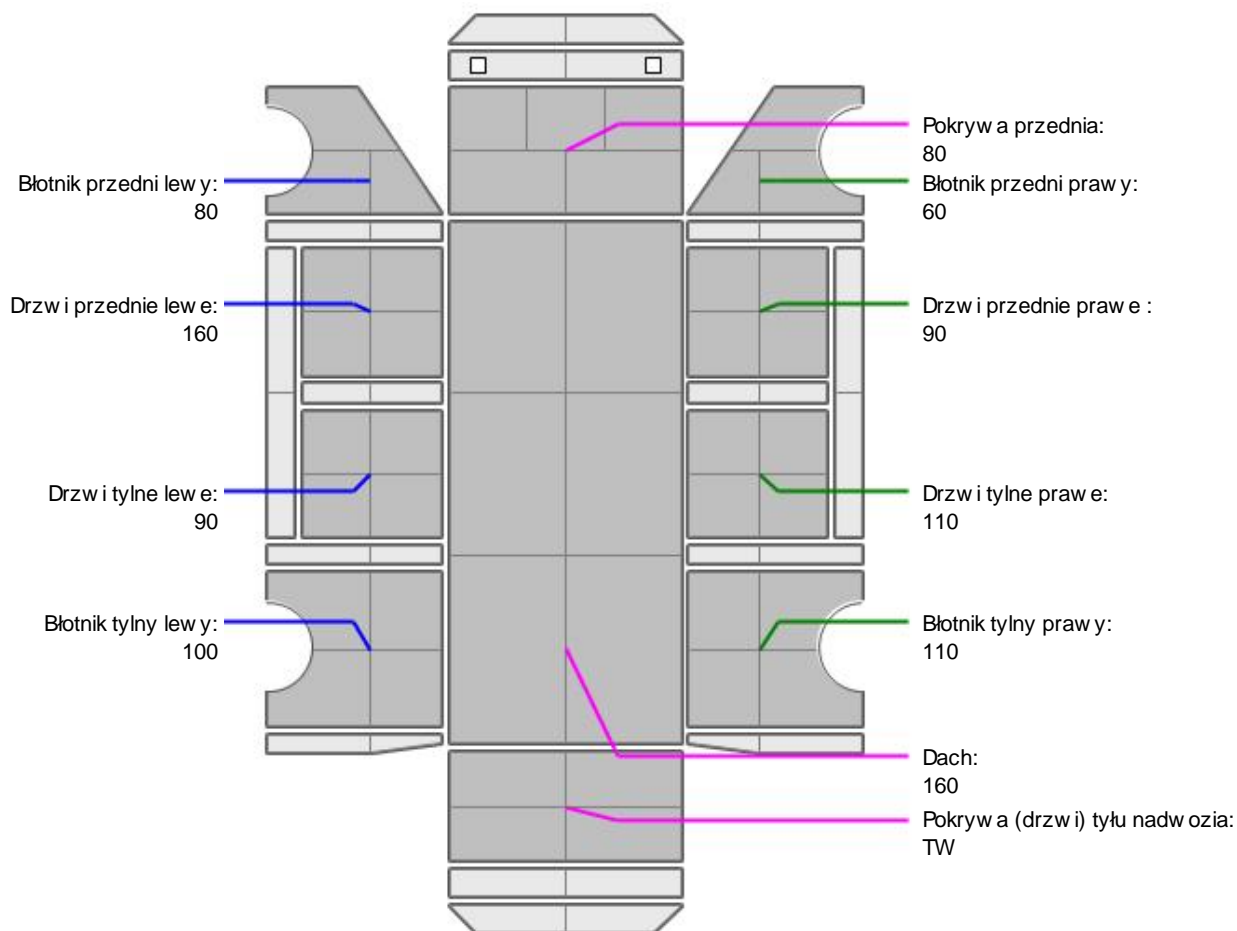
**NADWOZIE – Opis powłoki lakierowej**

| L.p. | Nazwa elementu | L / P | Grubość powłoki [μm] | Opis |
| 1 | Pokrywa przednia | | 80 | |
| 2 | Dach | | 160 | |
| 3 | Błotnik przedni | L | 80 | |
| 4 | Drzwi przednie | L | 160 | |
| 5 | Drzwi tylne | L | 90 | |
| 6 | Błotnik tylny | L | 100 | |
| 7 | Błotnik przedni | P | 60 | |
| 8 | Drzwi przednie | P | 90 | |
| 9 | Drzwi tylne | P | 110 | |
| 10 | Błotnik tylny | P | 110 | |
| 11 | Pokrywa (drzwi) tyłu nadwozia | | TW | |

Podane przedziały grubości powłoki lakierowej poszczególnych elementów dotyczą wyłącznie punktów pomiarowych, tj. trzech wybranych miejsc na danym elemencie nadwozia. Nie oznacza to, że w pozostałych obszarach danego elementu grubość powłoki jest jednakowa ani że nie może wykraczać poza wskazane zakresy. Pomiary wykonano urządzeniem bezdźwiękowym w posiadaniu rzeczoznawcy. Pomiar wykonany innym przyrządem może się różnić.
