Nr zlecenia: 158/23/03/2026/CarArena STANDARD

Zadanie: Ocena stanu technicznego i określenie wartości rynkowej pojazdu

Rodzaj pojazdu: Samochód osobowy	VIN: WBA48FU0208E24899
Marka: BMW	Nr rejestracyjny: PZ5U033
Model pojazdu: 320 Diesel Mild Hybrid MR`22 E6d/e G20	Nr Info-Ekspert: 003-06446
Wersja: xDrive M Sport Steptronic	Rok produkcji: 2023

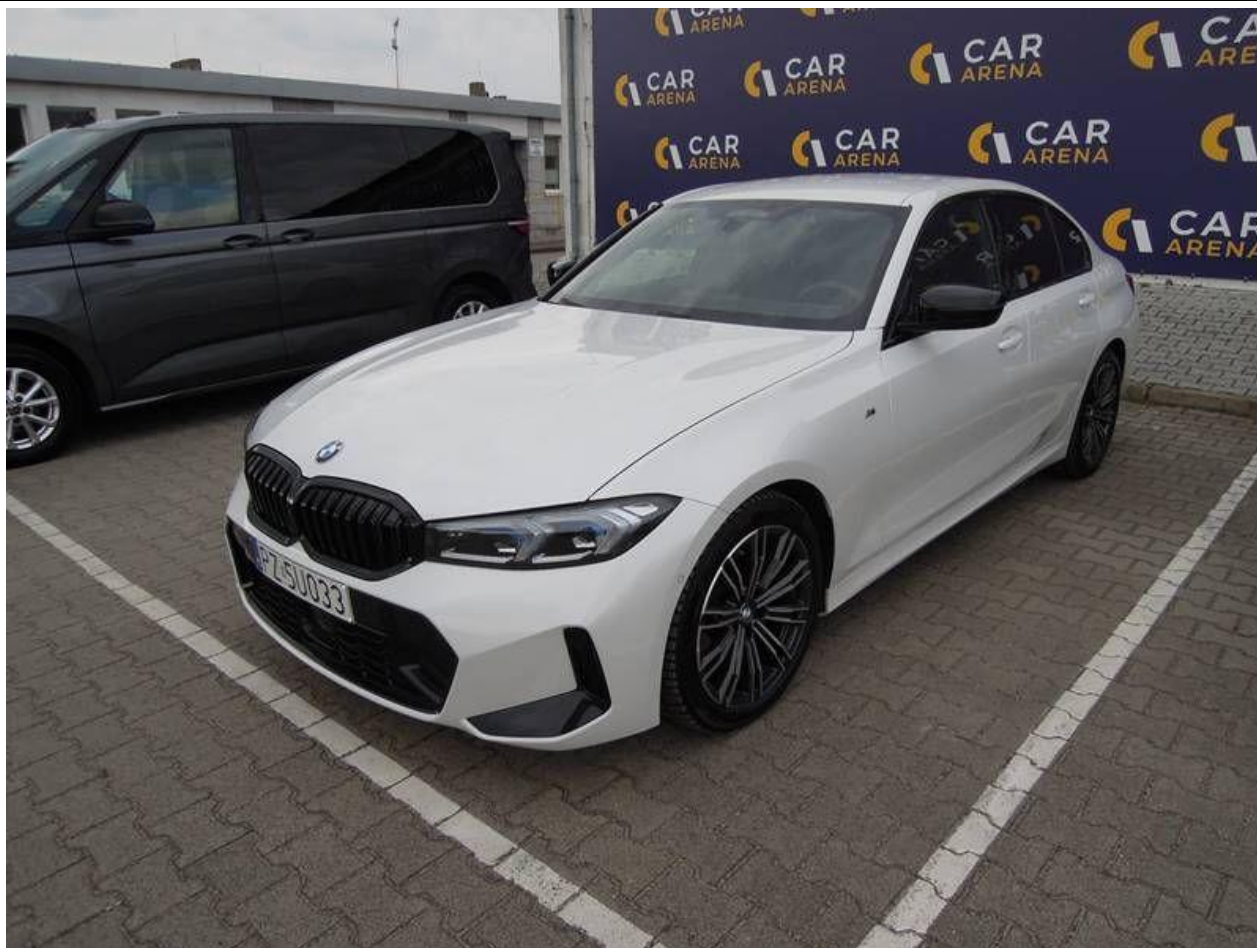
L.p.	Nazwa elementu	L / P	Rodzaj uszkodzenia	Opis	Fot. nr
1	Pokrywa przednia		Odpryski powłoki lakierowej

Pojazd nosi typowe dla jego okresu eksploatacji uszkodzenia powłoki lakierowej (niewielkie zarysowania, odpryski itp.).
